### Tilsynsrapport 2024, Lyngbyværket

Aarhus Kommune har den 23. oktober 2024 ført tilsyn på Lyngbyværket, Aarhus Vand.

Sag: GEO-2013-028835  
Dokumentnummer:  
13456096

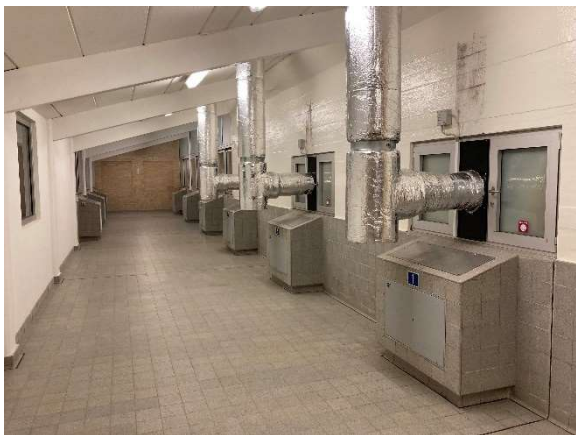
Forest iltningskanaler ind til iltningstrapper.

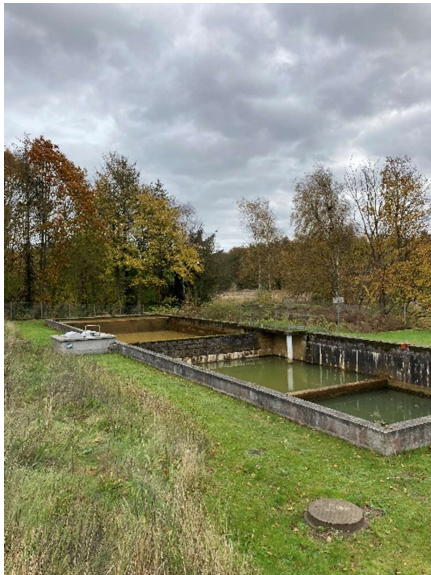
Slambassin

Skyllevandet bundfælder i 24 timer, hvorefter vandet ledes til Yderup Bæk.  
I samlebrønden ud til fældebeholderen er der monteret kontraklap.

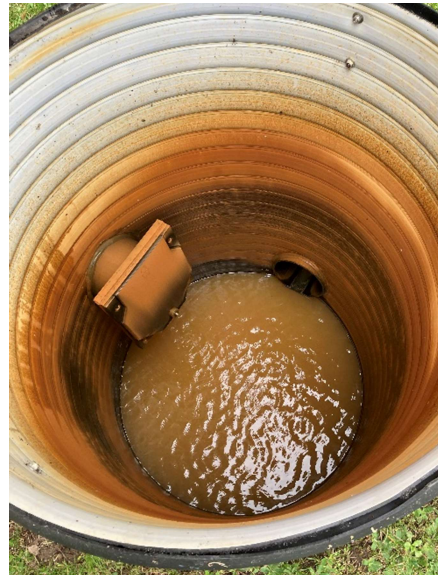
Kontraklap i samlebrønd
