Tilsynsrapport 2024 - Frydenlund højdebeholder, Aarhus Vand

Hermed fremsendes tilsynsrapport for tilsyn d. 20. november 2024 af Frydenlund beholderen, beliggende Frydenlunds Alle 4, 8210 Aarhus V. Tilsynet blev udført af Ida Høier Jensen og Rikke Sølling, Aarhus Kommune.

Generelt - Frydenlundbeholderen

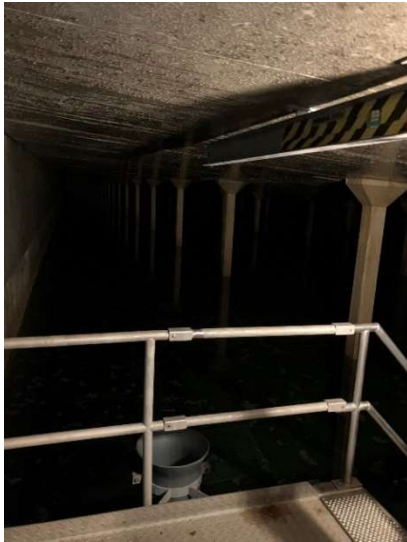
Overløb ses midt for, i bunden. Foto fra tank 2

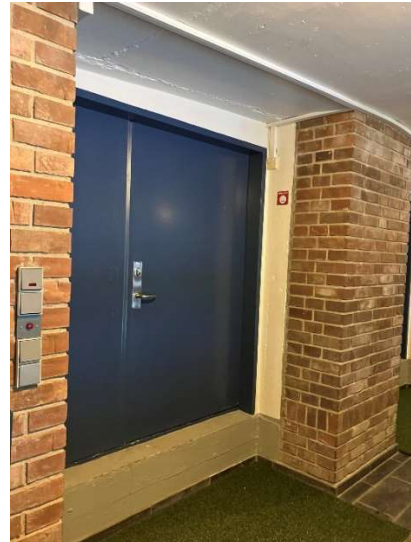
Dør ind til tank 2

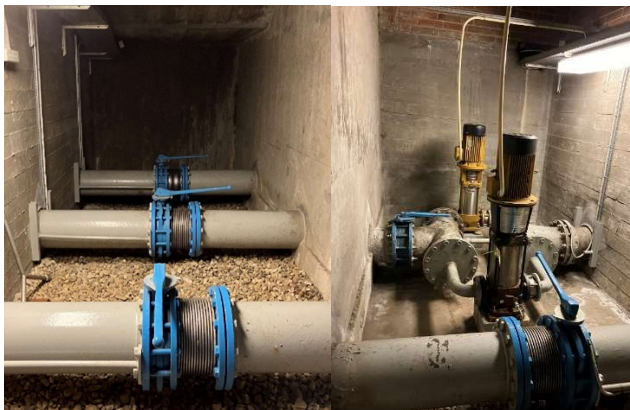
Til venstre: Tre rørføringer fra tank 1 til pumpesal. De to bagerste er åbne.

Til højre: To rørføringer fra tank 2 til pumpesalen. Den bagerste er åben. På det åbne rør fra tank 2 er koblet to pumper.

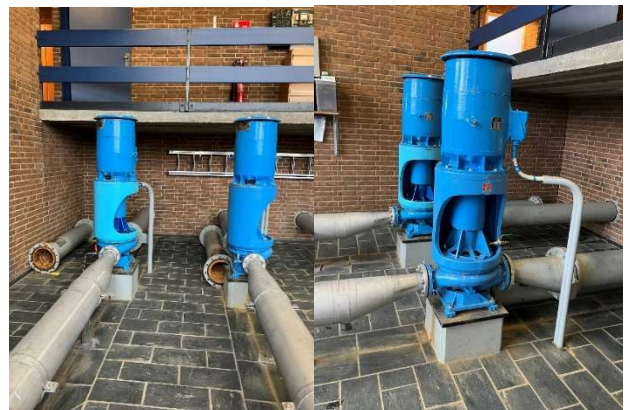
På begge billeder ses pumperne, vand fra tank 1 ledes igennem.

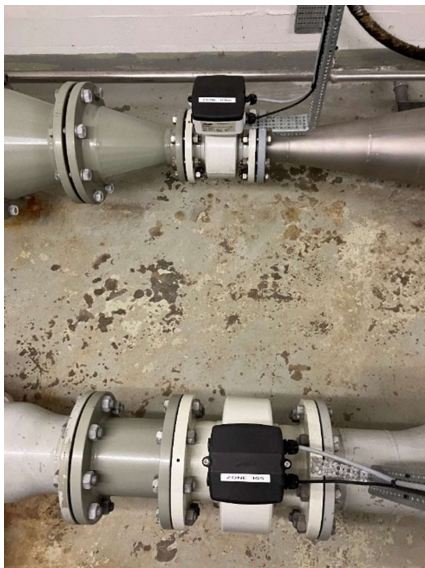
*Bagerst: Udledning til z83
Forrest: Udledning til z105*

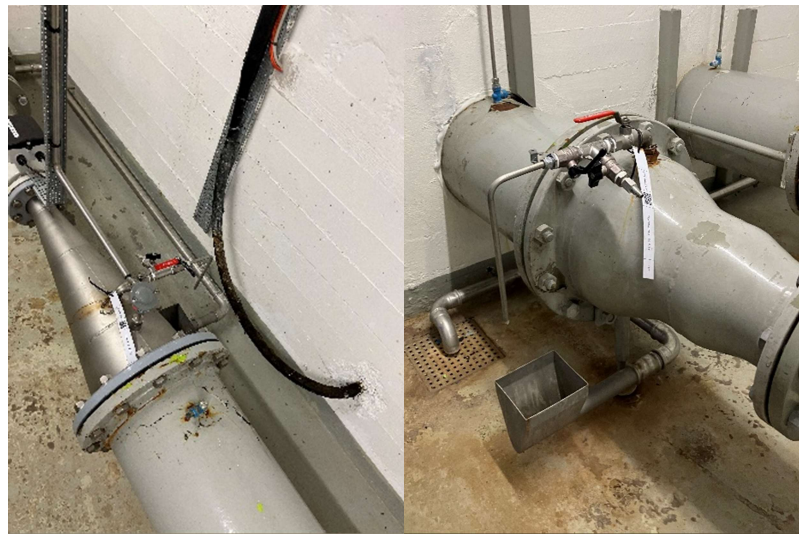
Placering af taphaner på henholdsvis udledning til z83 (venstre) og z105 (højre)

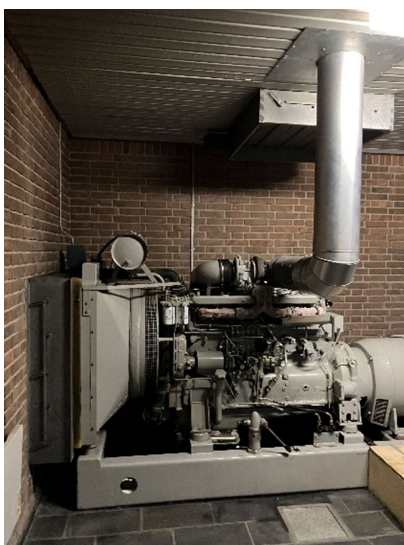
Nødgenerator

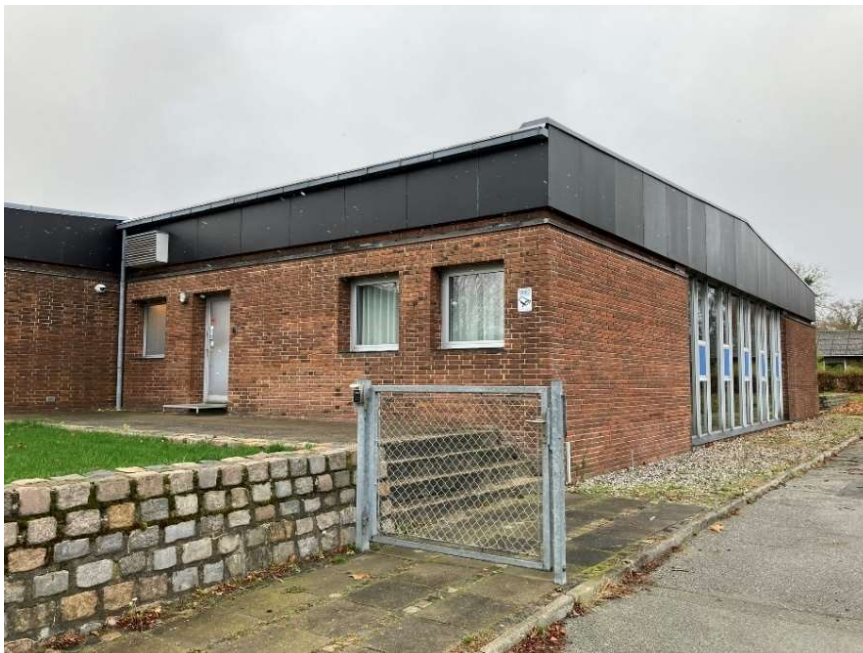
B1: Bygningen omkring beholderen set forfra. Indhegningen er brudt, da hækken er fjernet.

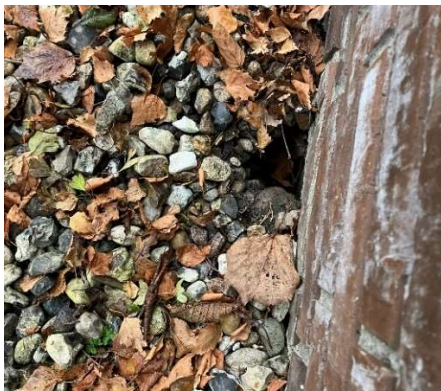
På tilsynet blev vi opmærksomme på et par huller i jorden, der grænser op til murværket. Her bør det sikres, at der ikke er tale om skadedyr. Tilbagemeldingen er den 7. januar, at hullerne er tjekket, og det vurderes, at de ikke er forårsaget af dyr.

B2: Hul langs murværket, 1

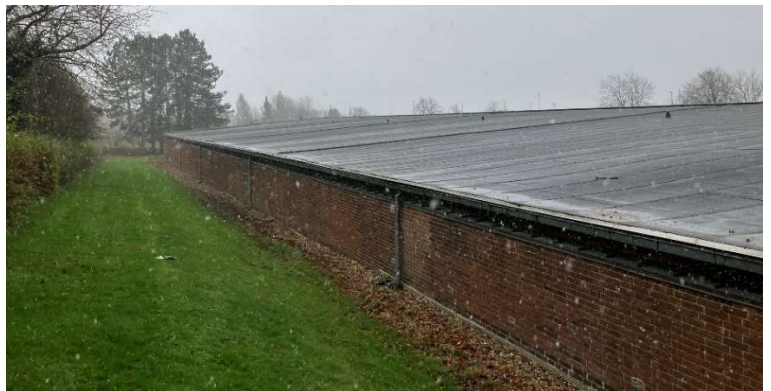
Rentvandsbeholder – højdebeholder – vandtårn			
Indhegnet	Ja	Nej (X)	
Utætheder	Ja	Nej X	
Aflåst dør eller lem	Ja X	Nej	
Ventilationsåbn. beskyttet	Ja X	Nej	
Overløbsrør beskyttet	Ja X – klap på overløb	Nej	
Renholdt og ryddeligt	Ja (X)	Nej	
Bemærkninger:			
<p>Aarhus Vand oplever udfordringer med affald på grunden, som tidligere har været udfordret af hyppige ræve-besøg, hvilket er årsagen til affaldsproblemet. Man har for nyligt forsøgt at komme udfordringen til livs ved at fælde hækken omkring bygningen, men på tilsynet var der fortsat udfordringer med affald på grunden. Da hækken er fjernet, er bygningen ikke længere fuldt indhegnet (B1).</p> <p>Sidste dykkerinspektion blev foretaget i maj 2023, hvor begge tanke blev vurderet at være i god stand. Det bemærkes i inspektionsrapporten, at tagpappet med jævne mellemrum bør inspiceres. Aarhus Vand fortæller, at de besigtiger taget fra jorden. Taget vurderes at være i god stand (B3 og B5).</p>

B3: Taget set "bagfra"

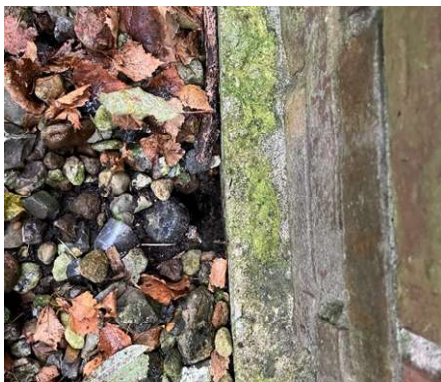
B4: Hul langs murværket, 2

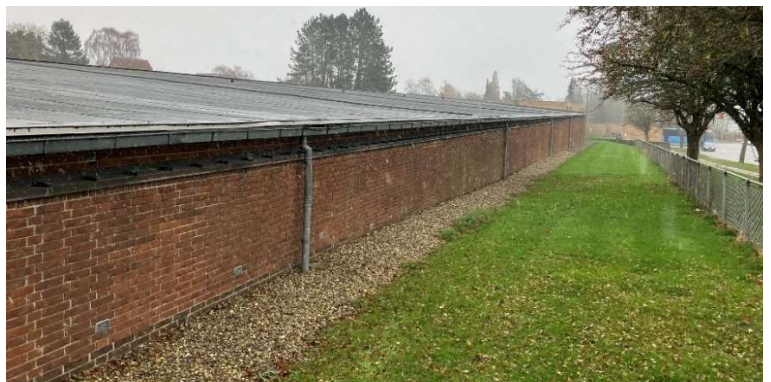
B5: Taget set "forfra"

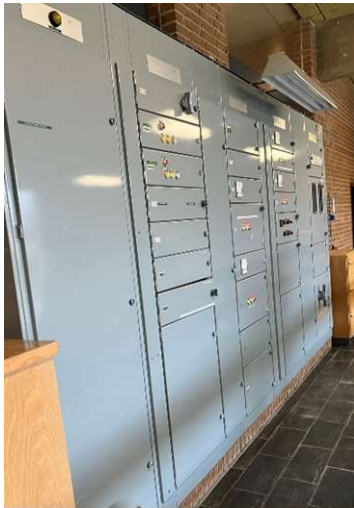
B6: EI-skab

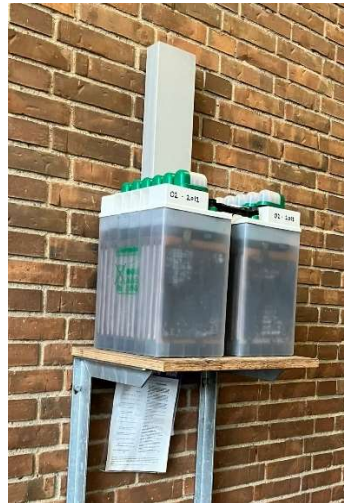
Batteri til sikring af overvågning ved strømsvigt

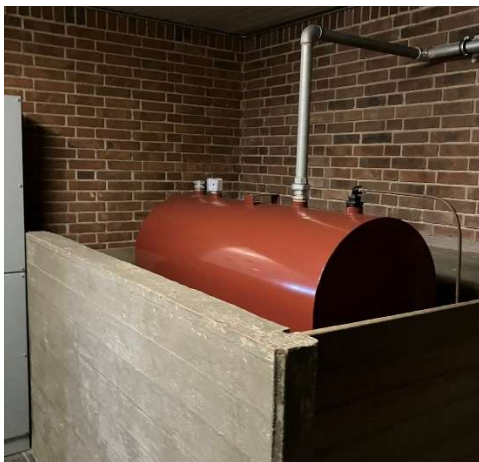
På tilsynet talte vi om den indendørs dieseltank, der er placeret sammen med nødgeneratoren. Det er et lovkrav at olietanke er registrering i BBR. Vi har efter tilsynet konstateret, at tanken ikke er registreret i BBR og skal derfor gøre opmærksom på, at I som ejer er ansvarlige for, at tanken registreres i BBR. På Aarhus Kommunes hjemmeside kan I finde information om olietanke og ajourføring af BBR: [Ofte stillede spørgsmål om olietanke](#)

B8: Dieselmotor til nødgenerator

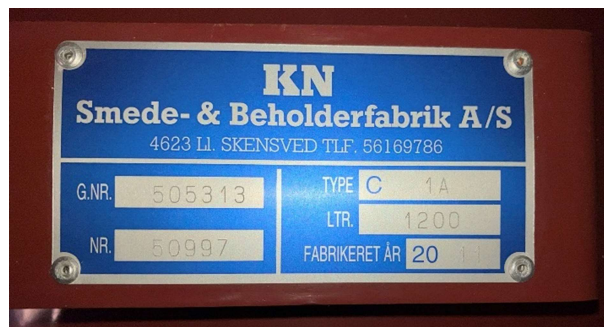
B9: Detaljer om dieselmotoren
