Ormslev Vandværk
Storskovvej 59
8260 Viby J

Tilsynsrapport 2024, Ormslev Vandværk

Kommune	Aarhus	
Vandværk	Ormslev Vandværk	
Tilsynsdato	11. september 2024	
Vandværksrepræsentant	Roland Jensen, Ormslev Vandværk	
Tilsynsførende	Jonathan Rosenløv Meyn og Stine Andersen, Aarhus Kommune	
Skema 1 – Boringer (1 skema pr. boring)		
DGU nr.	DGU nr. 88.1276	
Bemærkninger	Ja:	Nej: X
Skema 2 – Beholdere og vandbehandling		
Bemærkninger	Ja:	Nej: X
Skema 3 – Bygninger og inventar		
Bemærkninger	Ja:	Nej: X
Generelle bemærkninger: Vandværket samt boring fremstår flot og særdeles vedligeholdt. Siden sidste tilsyn er der blevet installeret nye filtre på vandværket. Næste ordinære tilsyn – fastlægges efter vedtagelse af ny vandforsyningsplan		
Kontaktperson i forbindelse med driftsforstyrrelser: Navn: Roland Jensen Telefonnummer: 3085 8319 E-mail: ormslevvand@gmail.com

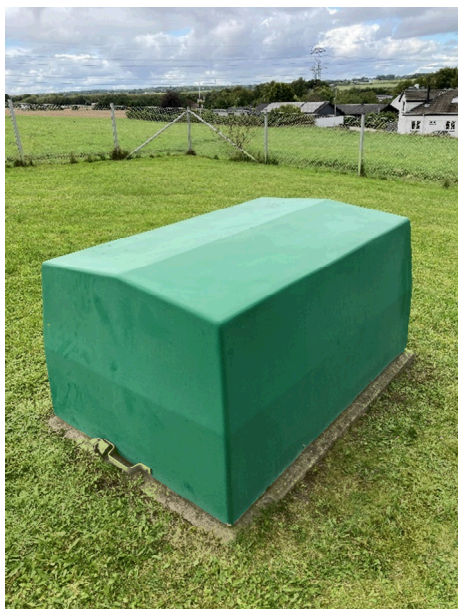
Mærkning af boring	Ja X	Nej
Pejlemulighed	Ja X	Nej
Plac. af prøvetagningshane – OK	Ja X	Nej
Vandtæt aflukning af borerør	Ja X	Nej
Udluftningsstuds	Ja X	Nej
Udluftning nedadvendt m. insektnet	Ja X	Nej

Boringen er særdeles velholdt. Boringen er forsynet med varmeledning for at forhindre problemer med frost. I låget er en bred gummiliste, der fortsat er i god stand og ikke har antydning af at smuldre.

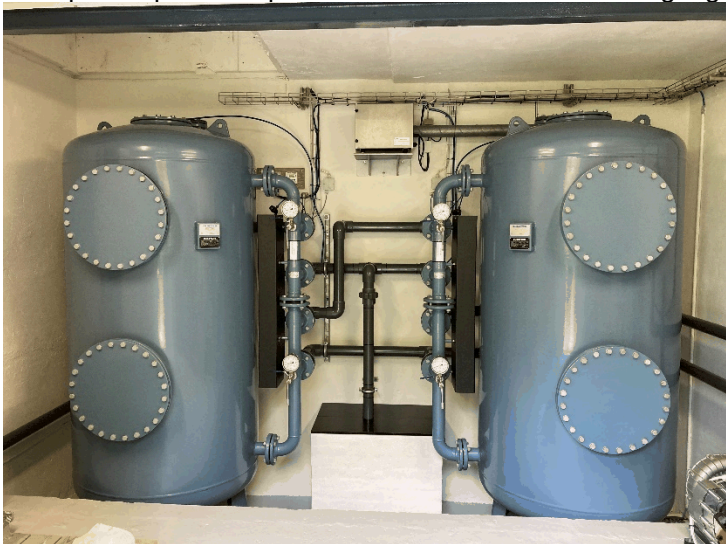
Iltning / Filteranlæg			
Luftindtag og ventilation beskyttet	Ja X	Nej	
Iltningsanlæg	Ja X	Nej	
Tilsætningsanlæg	Ja	Nej X	
Åbne filteranlæg	Ja	Nej X	
Trykfilteranlæg	Ja X	Nej	
Tilstand af filteranlæg	God X	Acceptabel	Dårlig
<p>Bemærkninger: Vandværket har fået nye filtre siden sidste tilsyn. Filtrene er fortsat opsat som for- og efterfilter med en kapacitet på 14 m³ pr. time. Serviceret af Silhorko 1 gang årligt.</p>

<p>De nye filtre har en væsentlig lavere skyllefrekvens, og i stedet for skylning af hvert filter hver anden dag, sker skylningen efter hver 336 m³, hvilket betyder skylning hver 5.-6. dag (afhængig af forbruget). Samlet bliver der ca. anvendt 360 m³ skyllevand årligt.</p>			
Slambassin	Ja	Nej X	
Indhegnet	Ja	Nej

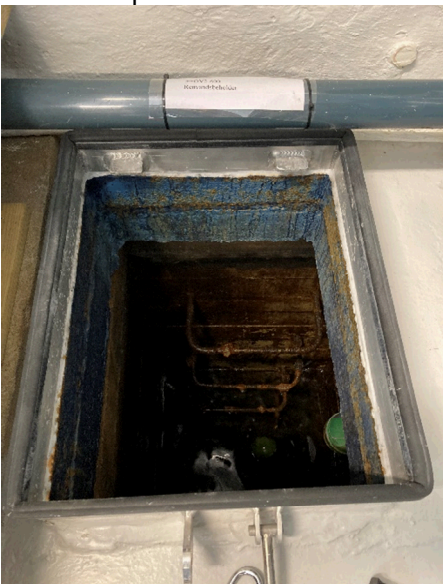
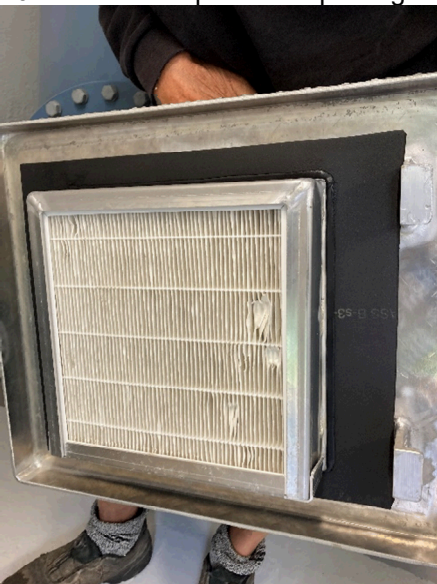
Aflåst låge	Ja	Nej	
Renholdt og ryddeligt	Ja	Acceptabel	Nej
Bemærkninger: Skyllevandet ledes til dræn nord for vandværket (Storskovvej) og derefter til bæk.			
Rentvandsbeholder – højdebeholder – vandtårn (Storskovvej)			
Indhegnet	Ja X (inde på vandværk)	Nej	
Utætheder	Ja	Nej X	
Aflåst dør eller lem	Ja X	Nej	
Ventilationsåbn. beskyttet	Ja X	Nej	
Overløbsrør beskyttet	Ja	Nej X (ingen overløb, alarm ved behov)	
Renholdt og ryddeligt	Ja X	Acceptabelt	Nej
Bemærkninger: Beholderen er på 15 m ³ . Nedgangen til beholderen er placeret inde i vandværksbygningen. Seneste inspektion af beholderen var i 2021. Næste inspektion er planlagt til 2026.

Fra beholderen pumpes vand op i den store rentvandsbeholder på Trindballevej. Denne ledning er tryksat for at forhindre trykstød ved opstart af pumper.

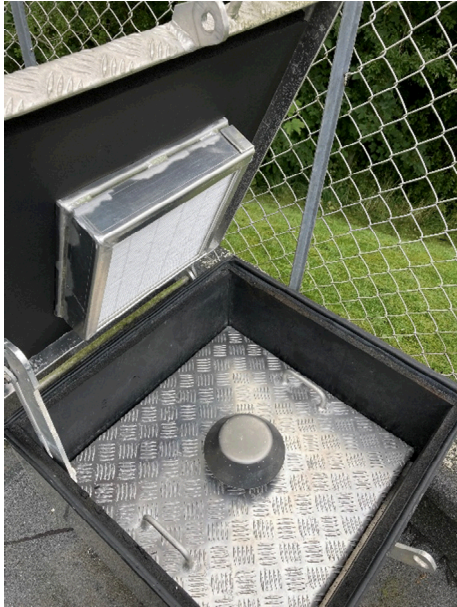
Rentvandsbeholder – højdebeholder – vandtårn (Trindballevej)			
Indhegnet	Ja X	Nej	
Utætheder	Ja	Nej X	
Aflåst dør eller lem	Ja X	Nej	
Ventilationsåbn. beskyttet	Ja X	Nej	
Overløbsrør beskyttet	Ja	Nej X (ingen overløb, alarm ved behov)	
Renholdt og ryddeligt	Ja X	Acceptabelt	Nej
Bemærkninger: Rentvandsbeholderen er på 80 m ³ . Nedgangen til beholderen er placeret ovenpå vandværksbygningen. Beholderen er forsynet med dobbeltsikret låg. Beholderen inspiceres hvert 5 år og er senest blevet det i 2020 og næste planlagte inspektion er derved i 2025.

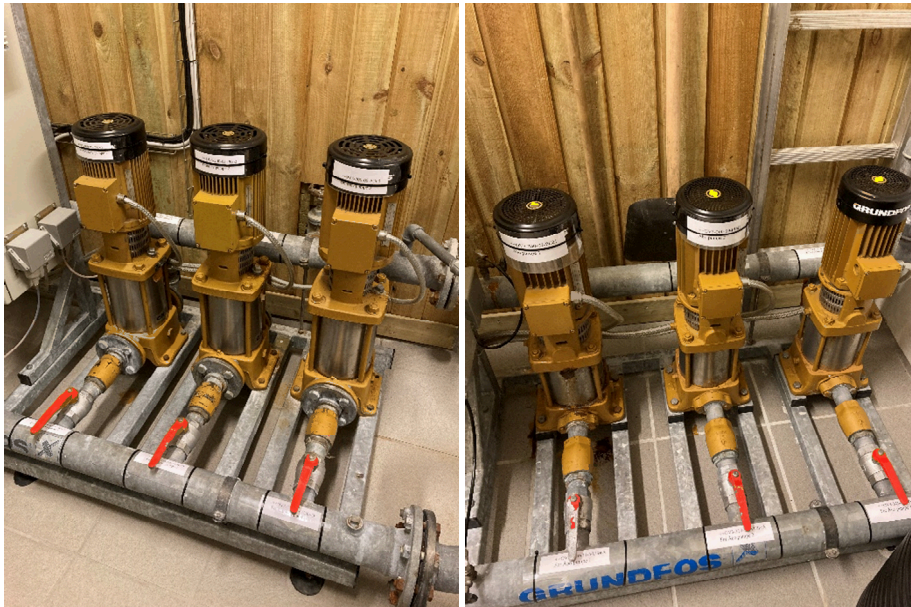
Vandværksbygning			
Aflåst	Ja X	Nej	
Luftindtag og ventilation beskyttet	Ja X	Nej	
Bemærkninger:			
Vedligeholdelsestilstand			
Udv. vedligeholdelse af bygning	God X	Acceptabel	Dårlig
Indv. vedligeholdelse af bygning	God X	Acceptabel	Dårlig
Råvandspumper Antal: 1	Dykpumpe		
Rentvandspumper Antal: 8	God X	Acceptabel	Dårlig
Hydrofor Antal:	Ja	Nej X	
Plac. af prøvetagningshane OK	Ja X	Nej	
Hjælpemaskiner f.eks. kompressor	God X	Acceptabel	Dårlig
Vandmålere	God X	Acceptabel	Dårlig
Andre instrumenter, herunder affugter og skyllepumper	God X	Acceptabel	Dårlig
Ventiler og styreorganer	God X	Acceptabel	Dårlig
Synlige rør	God X	Acceptabel	Dårlig
EI-installation	God X	Acceptabel	Dårlig
Bemærkninger:			
Vandværket er forsynet med to rentvandspumper på anlægget på Storskovvej. Disse benyttes til at pumpe vand fra vandværket op til den store rentvandsbeholder på Trindballevej. Beholderen på Trindballevej er forsynet med seks rentvandspumper, tre til Åbo og tre til Ormslev.
