Tilsynsrapport 2024 - Tåstrup Vandværk

Kommune	Aarhus	
Vandværk	Tåstrup Vandværk	
Tilsynsdato	3. september 2024	
Vandværksrepræsentant	Mia Skrumsager, Tåstrup Vandværk	
Tilsynsførende	Stine Andersen, Aarhus Kommune	
Skema 1 – Boringer (1 skema pr. boring)		
DGU nr.	DGU nr. 88.486 og DGU nr. 88.811	
Bemærkninger	Ja: <input checked="" type="checkbox"/>	Nej: <input type="checkbox"/>
Skema 2 – Beholdere og vandbehandling		
Bemærkninger	Ja: <input checked="" type="checkbox"/>	Nej: <input type="checkbox"/>
Skema 3 – Bygninger og inventar		
Bemærkninger	Ja: <input checked="" type="checkbox"/>	Nej: <input type="checkbox"/>
Generelle bemærkninger: Vandværket er generelt i god stand.		
Boringer: Boring 88.486. Prøvetagningsshanen er utæt. Denne skal repareres snarest muligt, således vandspild undgås.		
Beholdere og vandbehandlingsanlæg: Vandværket kender ikke til seneste inspektion af rentvandsbeholderen. De oplyser, at de vil igangsætte arbejdet med inspektion i nærmeste fremtid.

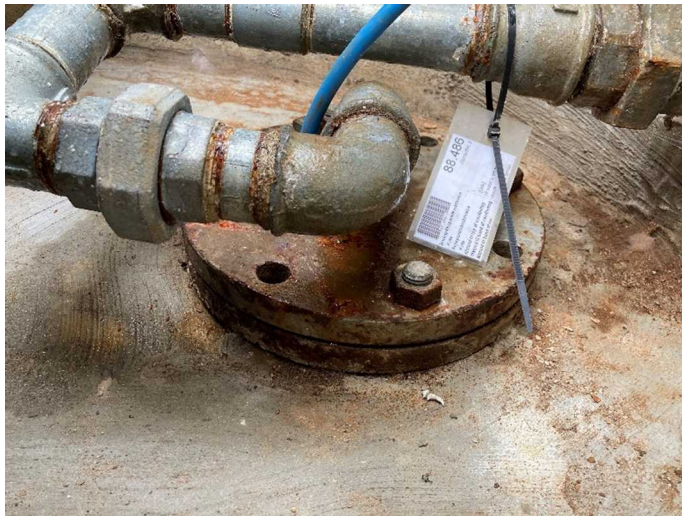
E-mail: taastrupvandvaerk@gmail.com			
Boring nr.:	Boring v. vandværk	DGU nr.:	88.486
Kildeplads:			
Indhegnet	Ja	Nej	X
Renholdt og ryddelig	Ja	X	Nej
10 m zone overholdt	Ja	X	Nej
25 m zone overholdt	Ja	X	Nej
Bemærkninger: Ingen bemærkninger			
Tørbrønd			
Aflåst dæksel eller lem	Ja	X	Nej
Ventilation	Ja	X	Nej
Tæt bund, sider og dæksel	Ja	X	Nej
Tætte rørgennemføringer	Ja	X	Nej
Terrænfald fra bygværk	Ja	Nej	X
Renholdt og ryddeligt	Ja	X	Nej
Bemærkninger: Hvis der på et tidspunkt skal foretages reovering af boringen/pumpen, skal forerørsafslutningen hæves, så den er mindst 20 cm over tørbrøndens bund. Derudover er tørbrønden tør, hel og velholdt.

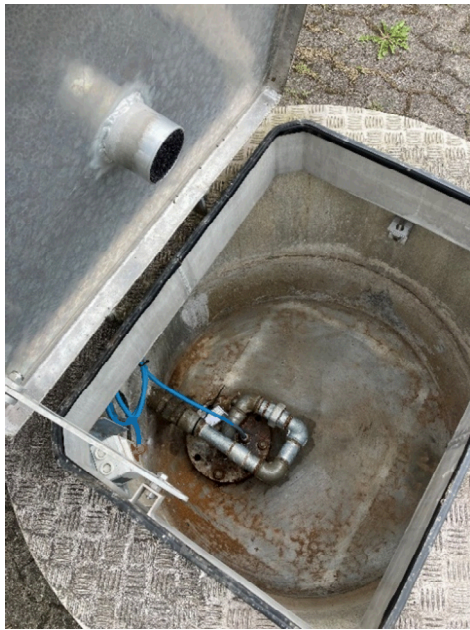
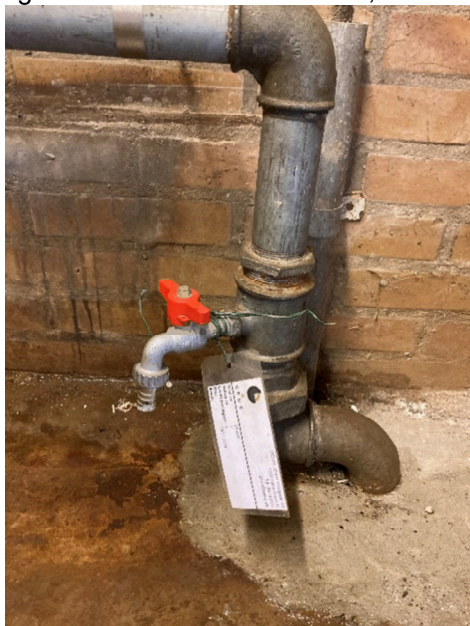
Prøvetagningshane er placeret i vandværksbygning bygning, afmærket med DGU nr. Hanen er tydeligt utæt, og drypper under tilsynet. Vandværket oplyser, at de er opmærksomme på forholdet, og straks får kontaktet smeden, så forholdet kan udbedres og vandspildet undgås.

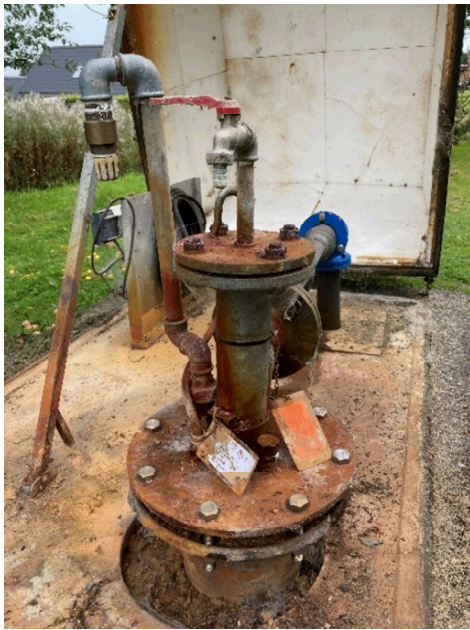
Boring nr.:	Boring i have	DGU nr.:	88.811
Kildeplads:			
Indhegnet	Ja	Nej	X
Renholdt og ryddelig	Ja X	Nej	
10 m zone overholdt	Ja X	Nej	
25 m zone overholdt	Ja X	Nej	
Bemærkninger: Ingen bemærkninger			
Overbygning			
Aflåst dæksel eller lem	Ja X	Nej	
Ventilation	Ja	Nej	X
Tæt bund, sider og dæksel	Ja (X)	Nej	
Tætte rørgennemføringer	Ja X	Nej	
Terrænfald fra bygværk	Ja X	Nej	
Renholdt og ryddeligt	Ja X	Nej	
Bemærkninger: Det var vanskeligt at afgøre om der er støbt belægning omkring boringen, da installationer er af ældre dato, og der formentligt har været utætheder på et tidspunkt, som har gjort at installationerne er misfarvet af okker. Det skal sikres, at der ikke kan trænge gnavere og andre dyr ind gennem bunden.

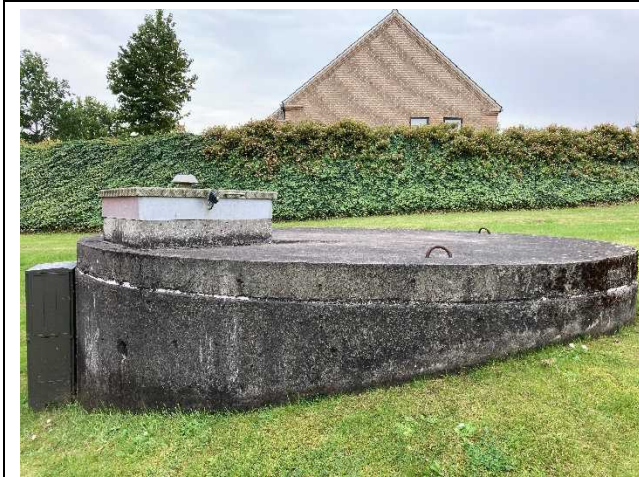
Bemærkninger: Der blev ikke åbnet til rentvandsbeholderen pga. småregn. Det anbefales dog, at I på et tidspunkt i godt vejr åbner låget og inspicerer at lågets gummiliste er intakt og fortsat tætsluttende.

Vandværket kender ikke til, hvornår der senest har været inspektion af rentvandsbeholderen. Rentvandsbeholdere bør inspiceres med en frekvens på cirka fem år. Vandværket er klar over dette, og vil snarest sætte gang i arbejdet med at få lavet inspektion af beholderen.
