Tilsynsrapport 2024, Molbechsvej beholderen

Aarhus Kommune har den 20. november 2024 ført tilsyn på Molbechsvej beholderen, beliggende Chr. Molbechs Vej 6, 8000 Århus C.

Tilsynsattest – beholdere/pumpestationer

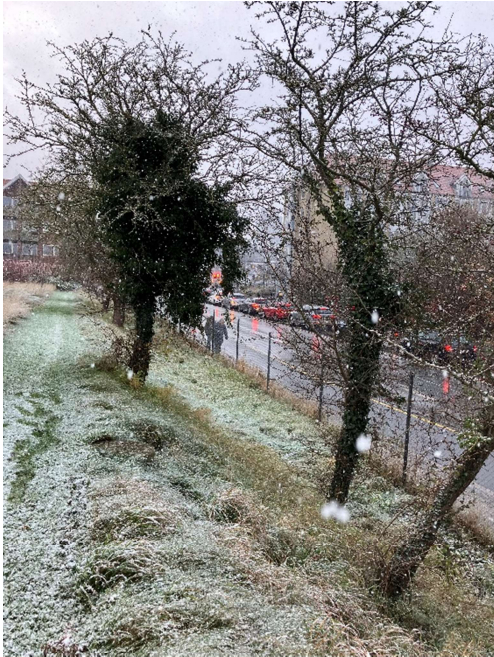
Der er beplantning/træer på tankens sider. For at undgå risiko for skader forårsaget af rødder henstilles der til, at beholderanlæggets tag og sider friholdes for træer.

| Bemærkninger: Der står træer på beholderens nordøstlige side. | | | |

Træer på nordøstsiden af beholderne

Aarhus Vand har den 7. januar 2025 oplyst, at træerne er fjernet. Derudover undersøges det om proceduren for grøn vedligehold skal justeres.

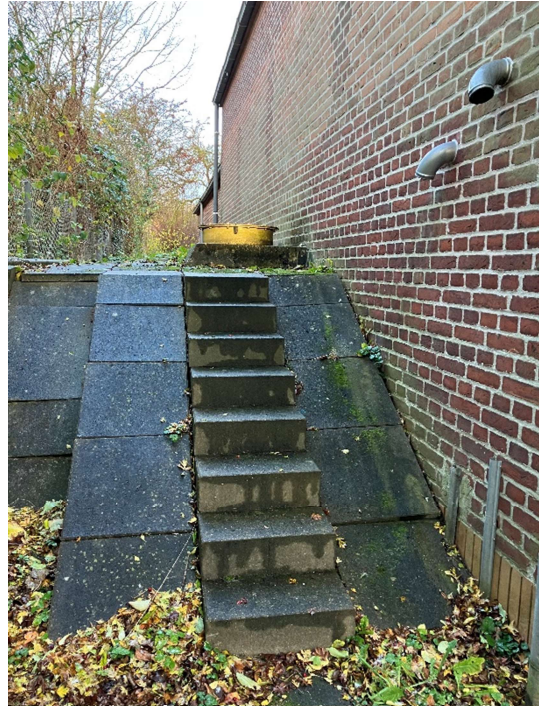
Sugekammer

Anlægget er indrettet med sugeskamre mellem selve beholderen og så udpumpningerne. Konstruktionen blev drøftet, men gav ikke anledning til bemærkninger.
