Vand
Karen Blixens Boulevard 7, 8220 Brabrand

Tilsynsrapport 2024, Bederværket

Aarhus Kommune har den 14. november 2024 ført tilsyn på Bederværket, Aarhus Vand.

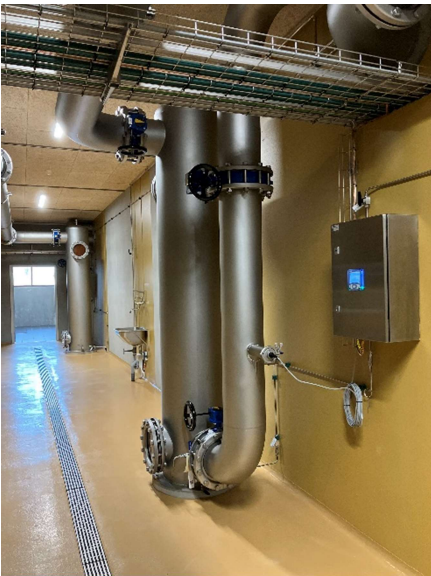
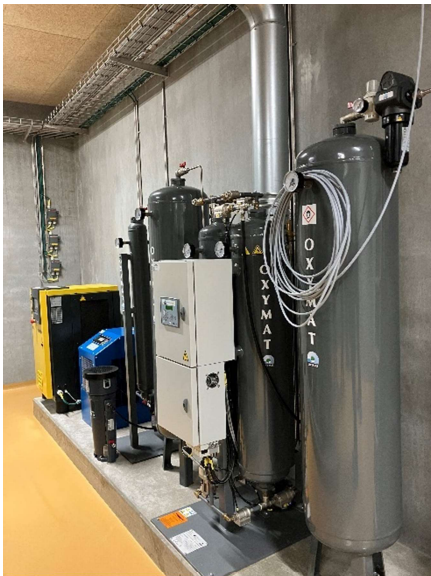
Iltningstårn		Anlæg til produktion af ren ilt	
<p>De tre filterlinjer består hver af to filtersæt, med et forfilter og et efterfilter. To af filterlinjerne producerer vand til Aarhus Syd, og har hver en kapacitet på 200 m³ pr time. De to filterlinjer modtager råvand fra Beder kildeplads</p>

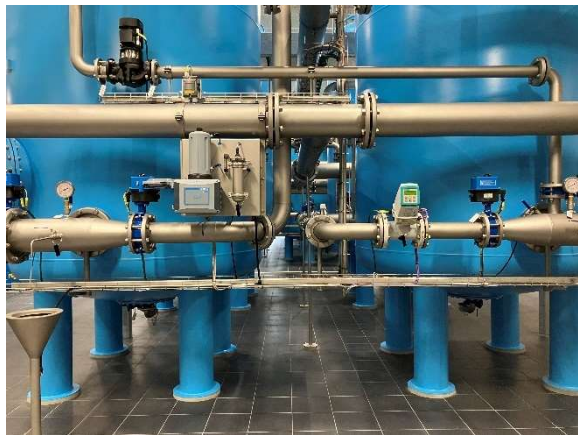
Filterlinje uden kobbertilsætning

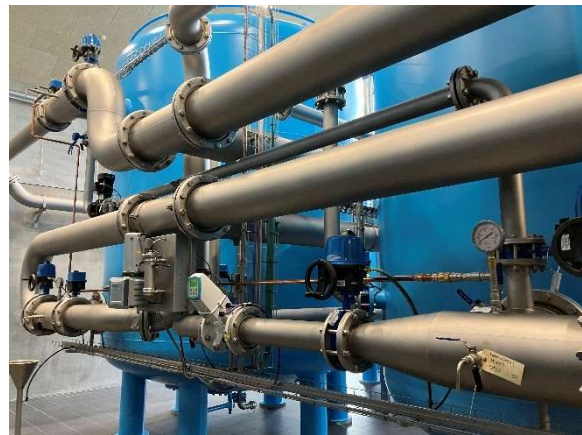
Filterlinje med kobbertilsætning

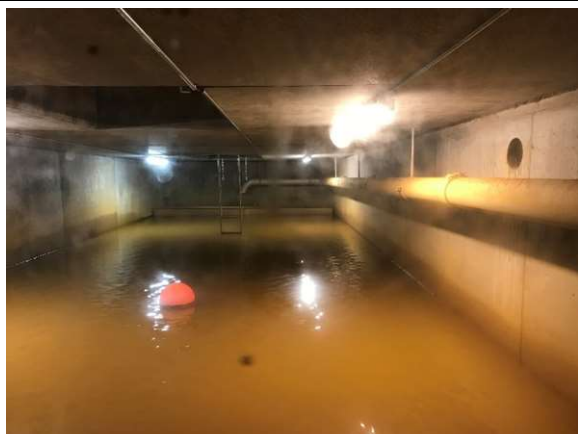
Hver filterlinje har en beholder til filterskyllevand. Slam fra disse beholdere ledes til en fjerde beholder, hvorfra det kan bortpumpes. Dekanteret vand ledes efter henstand i 12-15 timer til hovedgrøften i Beder.

Slambeholder

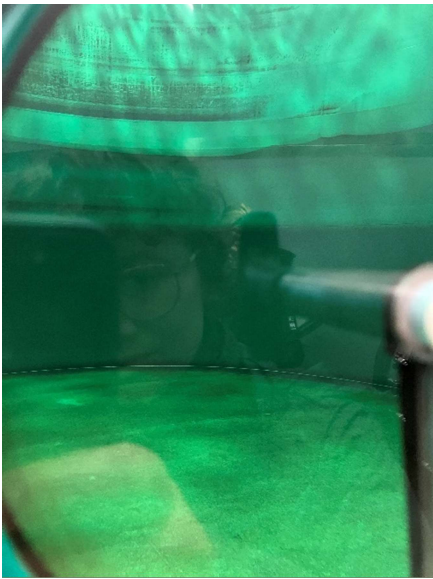
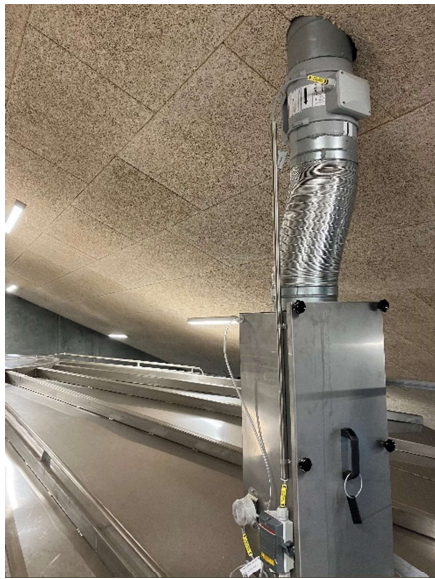
Rentvandstank set gennem inspektionsglas	Kulfilter

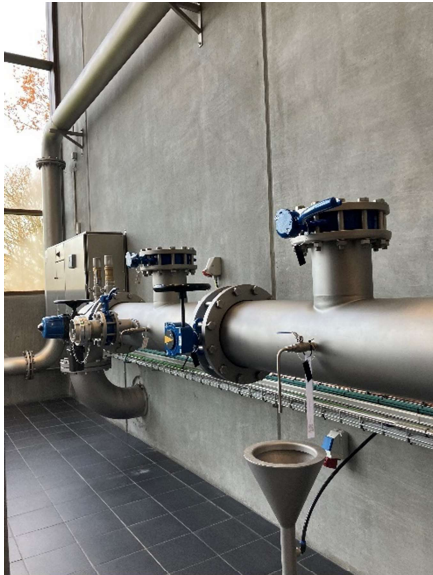
Prøvehane afgang vandværk, rør forberedt til UV
samt overløb fra tank øverst i billedet

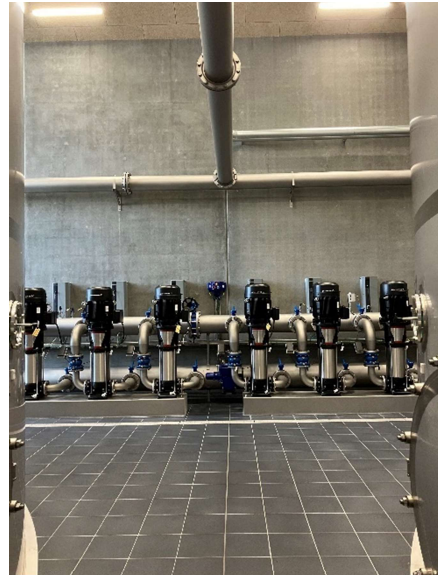
Udpumpning

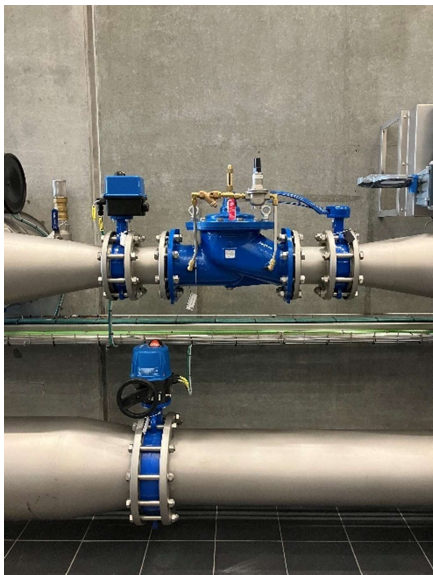
Trykholdeventil

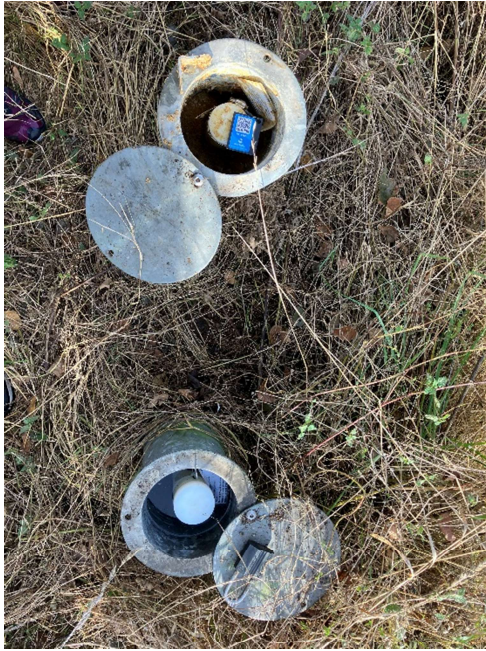
DGU nr. 99.496 og 99.497

Boring nr.:	DGU-nr.:	99.496 og 99.497 (pejleboring)
Kildeplads Elstedværket		
Indhegnet	Ja	Nej X
Renholdt og ryddelig	Ja X	Nej
10 m zone overholdt	Ja	Nej
25 m zone overholdt	Ja	Nej
Bemærkninger:		
Tørbrønd / overbygning / hus / Århusafslutning		
Aflåst dæksel eller lem	Ja X	Nej
Ventilation	Ja	Nej
Tæt bund, sider og dæksel	Ja X	Nej
Tætte rørgennemføringer	Ja	Nej
Terrænfald fra bygværk	Ja X	Nej
Renholdt og ryddeligt	Ja X	Nej
Bemærkninger:		
Boring / brønd		
Mærkning af boring	Ja X	Nej
Pejlemulighed	Ja X	Nej
Plac. af prøvetagningshane ok	Ja	Nej
Vandtæt aflukning af borerør	Ja	Nej ?
Udluftningsstuds	Ja	Nej
Udluftning nedadvendt m. insektnet	Ja	Nej
Bemærkninger: DGU nr. 99.497: Der står vand i Aarhusafslutningen. Det kan ikke umiddelbart afgøres om det skyldes en periodevis artetisk boring eller indtrængende regnvand.

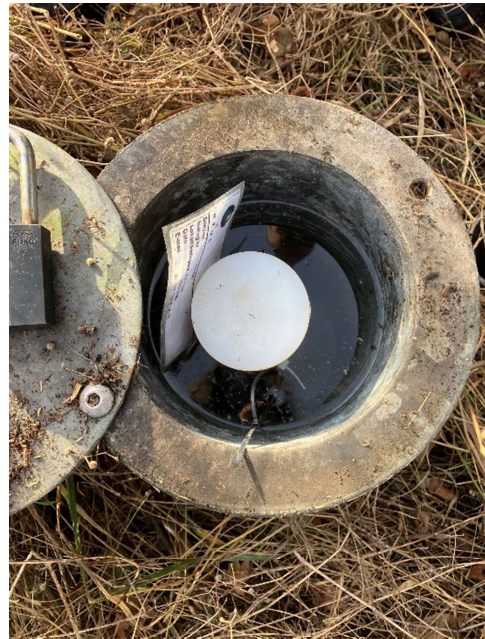
DGU nr. 99.497

Der står vand i Aarhusafslutningen. Det kan ikke umiddelbart afgøres om det skyldes en periodevis artetisk boring eller indtrængende regnvand.

Aarhus Kommune har den 10. december 2024 indskærpet at alle Aarhus Vands boringer, også pejleboringer, skal leve op til §§ 10 og 12 i bekendtgørelse nr. 1260 af 28. oktober 2013 om udførelse og sløjfning af boringer og brønde på land.

Aarhus Vand har den 20. december fremsendt en handleplan for udbedring af pejleboringer.

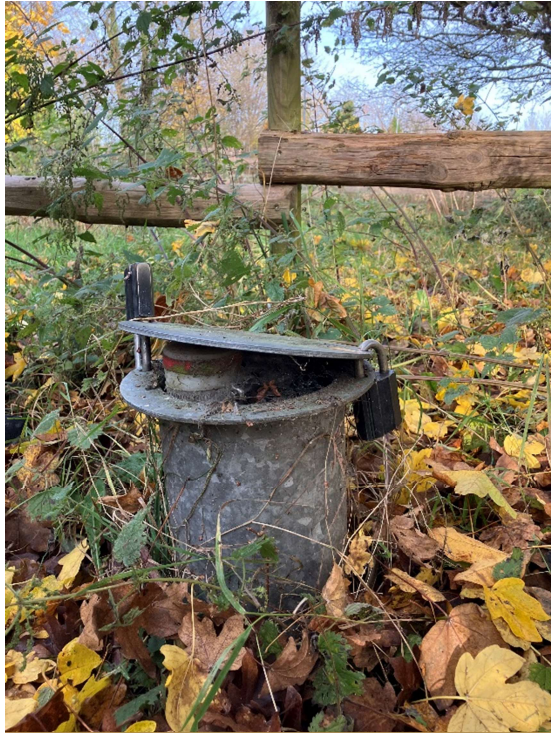
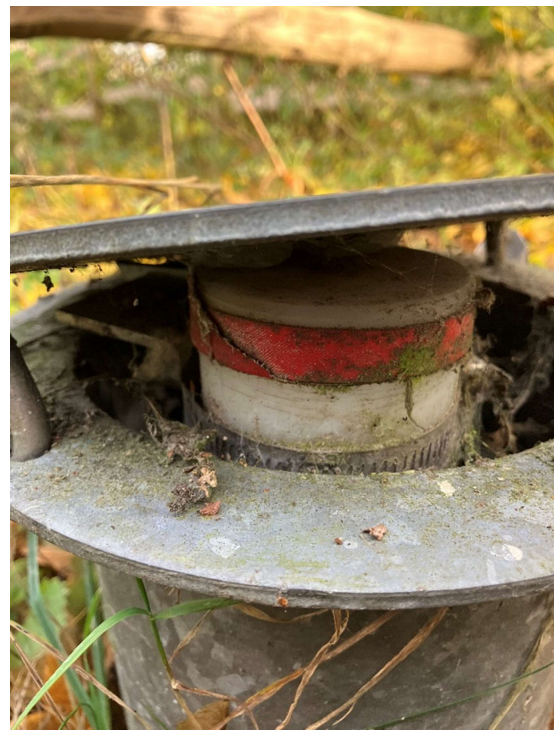
DGU nr. 99.495

Boringen er højere end Aarhusafslutningen, som derfor ikke kan lukkes ordentligt. Låget holdes fast af hængelås, som ikke kunne åbnes på tilsynet.

Boring nr.:	DGU-nr.:	99.495 (pejleboring)
Kildeplads Elstedværket		
Indhegnet	Ja	Nej X
Renholdt og ryddelig	Ja X	Nej
10 m zone overholdt	Ja	Nej
25 m zone overholdt	Ja	Nej
Bemærkninger:		
Tørbrønd / overbygning / hus / Århusafslutning		
Aflåst dæksel eller lem	Ja X	Nej
Ventilation	Ja	Nej
Tæt bund, sider og dæksel	Ja	Nej X
Tætte rørgennemføringer	Ja	Nej
Terrænfald fra bygværk	Ja X	Nej
Renholdt og ryddeligt	Ja X	Nej
Bemærkninger:		
Boring / brønd		
Mærkning af boring	Ja X	Nej
Pejlemulighed	Ja X	Nej
Plac. af prøvetagningshane ok	Ja	Nej
Vandtæt aflukning af borerør	Ja	Nej ?
Udluftningsstuds	Ja	Nej
Udluftning nedadvendt m. insektnet	Ja	Nej
Bemærkninger: Boringen er højere end Aarhusafslutningen, som derfor ikke kan lukkes ordentligt. Låget holdes fast af hængelås, som ikke kunne åbnes på tilsynet.
