Tilsynsrapport 2024, Elstedværket

Aarhus Kommune har den 23. oktober 2024 ført tilsyn på Elstedværket, Aarhus Vand.

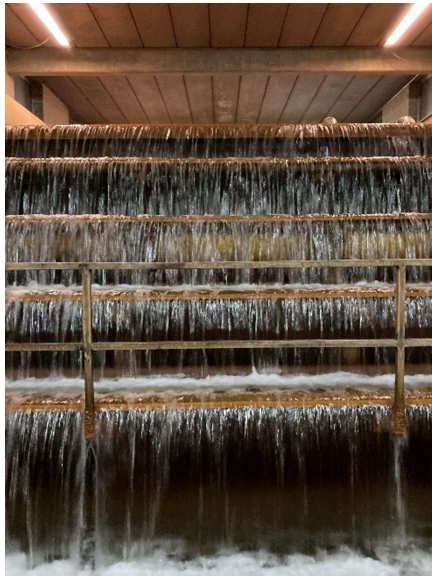
Iltningstrappe

Der er afskalninger i loftet over både filtre og iltningstrappe. Aarhus Vand observerer afskalningerne, og de har ikke udviklet sig siden sidste tilsyn.

Der er afskalning af puds/beton i loftet over både iltningstrappe og filtrene. Afskalningerne har ikke udviklet sig siden sidste tilsyn men observeres. Døren til filtersalen slutter ikke tæt og der observeres myg i filtersalen. Aarhus Vand er opmærksomme på problemet og der er bestilt nye lister til døren.

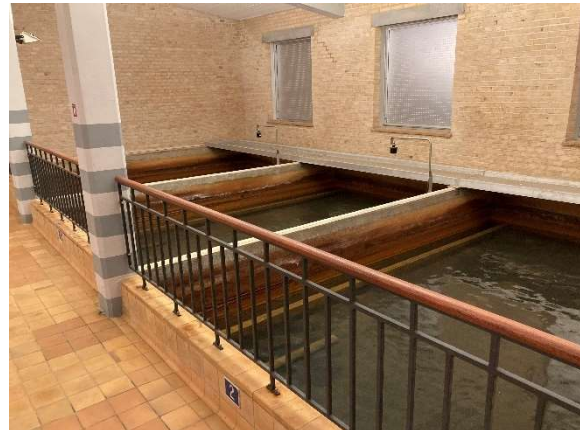
Filtersal

Der blev observeret enkelte myg i filtersalen. Aarhus Vand er opmærksomme på problemet og har bestilt lister til døren ind til filtersalen.

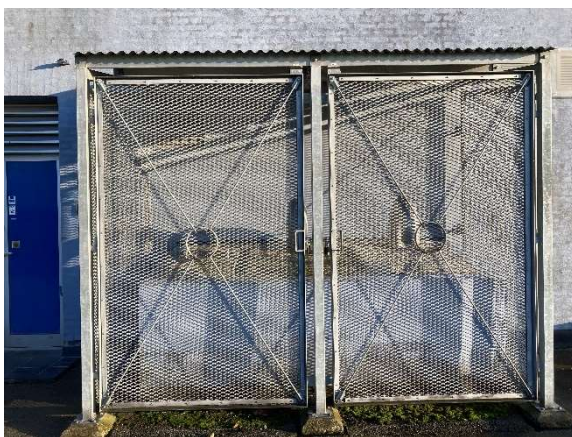
Mandehul udvendig beholder

To betonbeholdere. Beholder 1 er 160 m³ og beholder 2 er 680 m³. Der er overløb fra den udvendige beholder til den indvendig og derfra til "rørkælder".

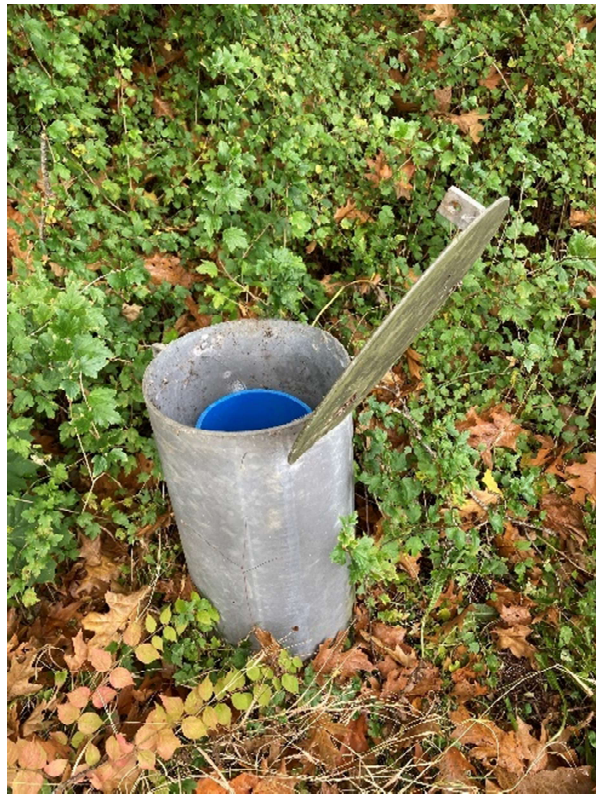
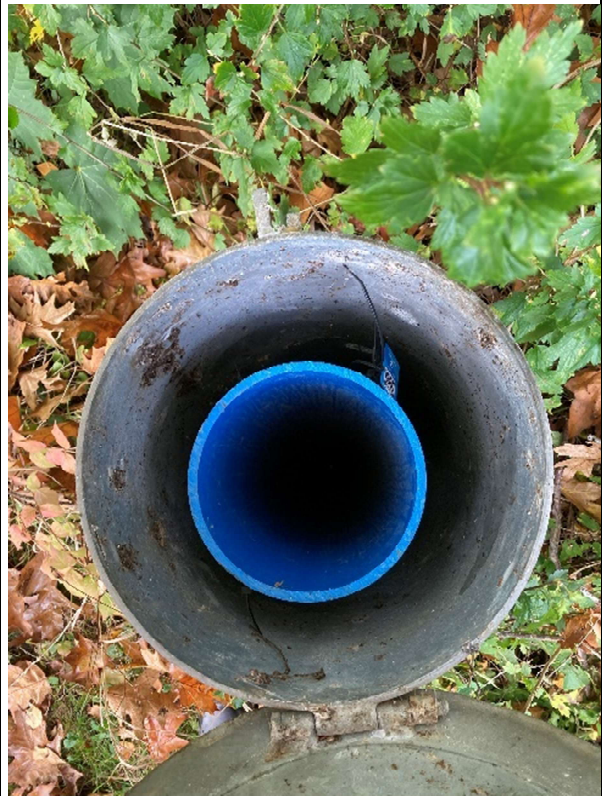
Boring nr.:	DGU-nr.:	79.266 (pejleboring)
Kildeplads Elstedværket		
Indhegnet	Ja	Nej X
Renholdt og ryddelig	Ja X	Nej
10 m zone overholdt	Ja	Nej
25 m zone overholdt	Ja	Nej
Bemærkninger:		
Tørbrønd / overbygning / hus / Århusafslutning		
Aflåst dæksel eller lem	Ja X	Nej
Ventilation	Ja	Nej
Tæt bund, sider og dæksel	Ja X	Nej
Tætte rørgennemføringer	Ja	Nej
Terrænfald fra bygværk	Ja X	Nej
Renholdt og ryddeligt	Ja X	Nej
Bemærkninger:		
Boring / brønd		
Mærkning af boring	Ja X	Nej
Pejlemulighed	Ja X	Nej
Plac. af prøvetagningshane ok	Ja	Nej
Vandtæt aflukning af borerør	Ja	Nej X
Udluftningsstuds	Ja	Nej
Udluftning nedadvendt m. insektnet	Ja	Nej
Bemærkninger: Ingen afproving af forerøret.

Forerøret er uden afpropning. Der henstilles til at forerøret forsynes med vandtæt forerørsafslutning. Det er aftalt at Aarhus Vand og Aarhus Kommune den 3. december 2024 holder et selvstændigt møde om pejleboringer og indretningen af disse.
