Aarhus Vand A/S

Tilsynsrapport 2026, Lyngbyværket

Kommune	Aarhus	
Vandværk	Lyngbyværket, Aarhus Vand	
Tilsynsdato	18. marts 2026	
Vandværksrepræsentant	Tammes Lund Jepsen, Rasmus Bærentzen, Anders Bo Sørensen, Flemming Broch, Peter Møller og Mads Palmelund Johansen	
Tilsynsførende	Rikke Sølling og Pernille Groth, Aarhus Kommune	
Skema 1 – Beholdere og vandbehandling		
Bemærkninger	Ja:	Nej: X
Skema 2 – Bygninger og inventar		
Bemærkninger	Ja:	Nej: X
Næste tilsyn: 2027		
Kontaktperson i forbindelse med driftsforstyrrelser: Navn: Rasmus Bærentzen Telefonnummer: 2920 8725 E-mail: rasmus.baerentzen@aarhusvand.dk

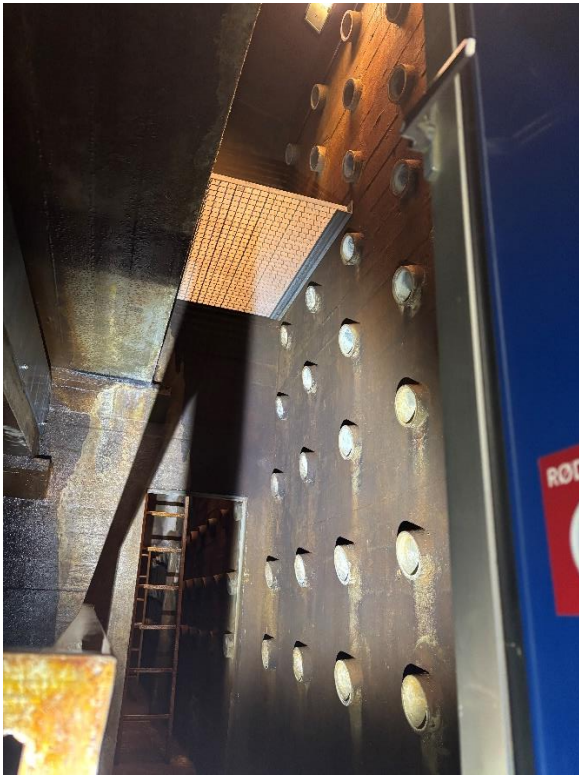
Iltningstrappe.

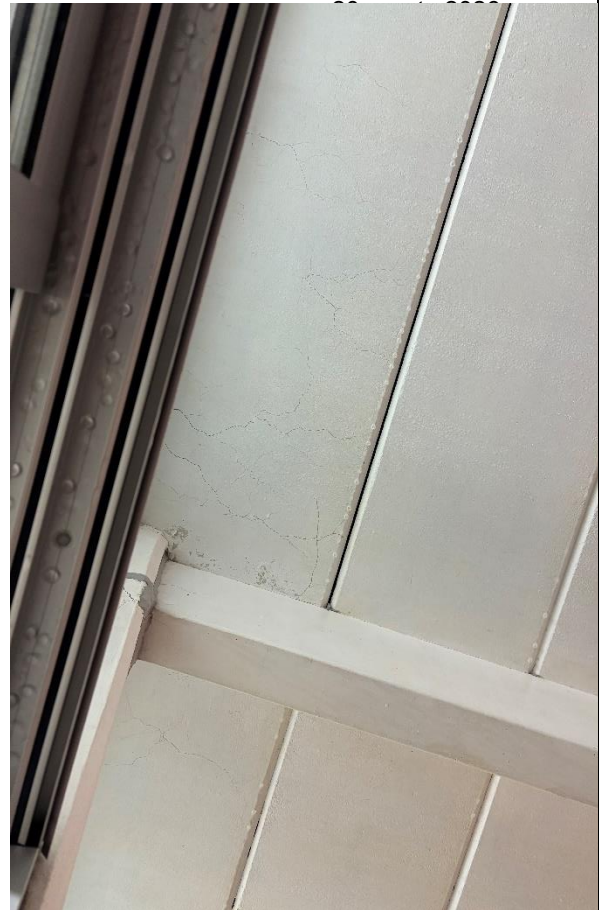
Tagkonstruktionen er opbygget af betonelementer, som er lagt ovenpå betonspær. For at sikre at det ikke kan trænge insekter ind er der fuget, hvor ydervæg møder tagkonstruktion samt hvor betonelementerne ligger i smig. Det skal afklares om der kan ske indtrængning af insekter og smådyr ved udluftningshætterne mellem tag og tagpap. Billedokumentation fremsendes til kommunen. Eftersynet skal foretages indenfor kort tid, da insekter og smådyr formegentlig trækker væk, når tagpappen bliver tør og varm.

Loft i filtersal. Opbygning af loft – beton elementer forbandt.

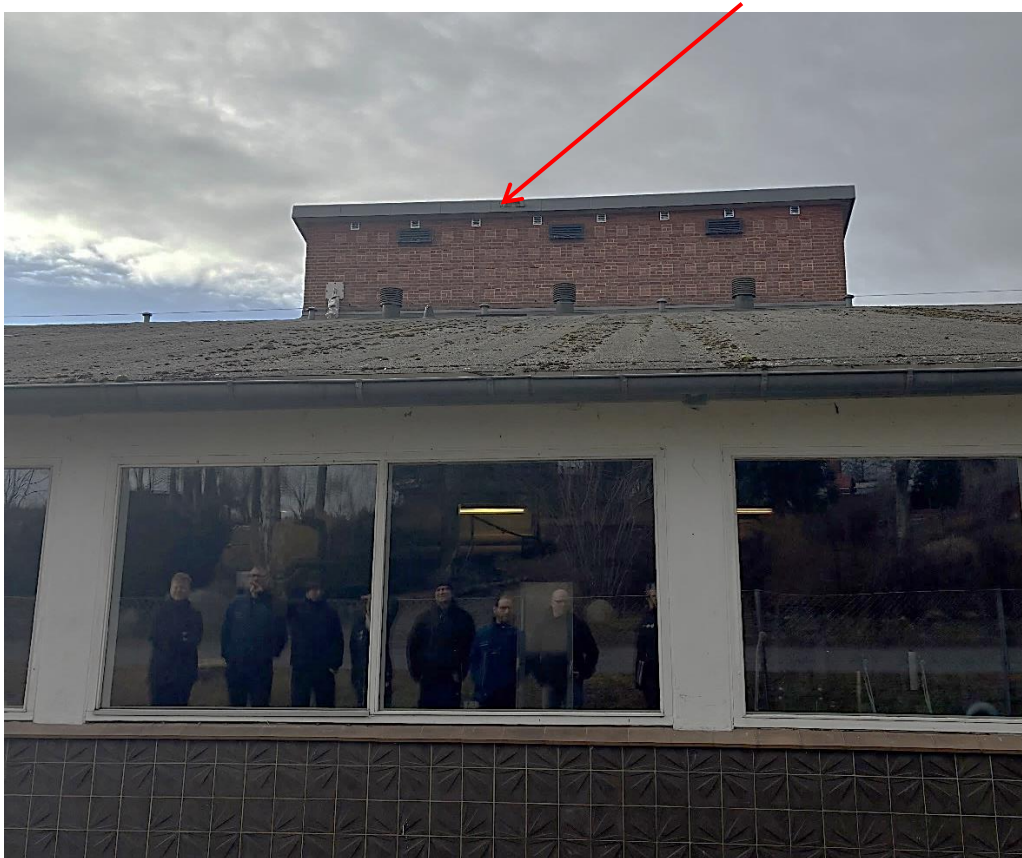
Udluftningshætter mellem tag og tagpap skal undersøges for indtrængning af insekter.

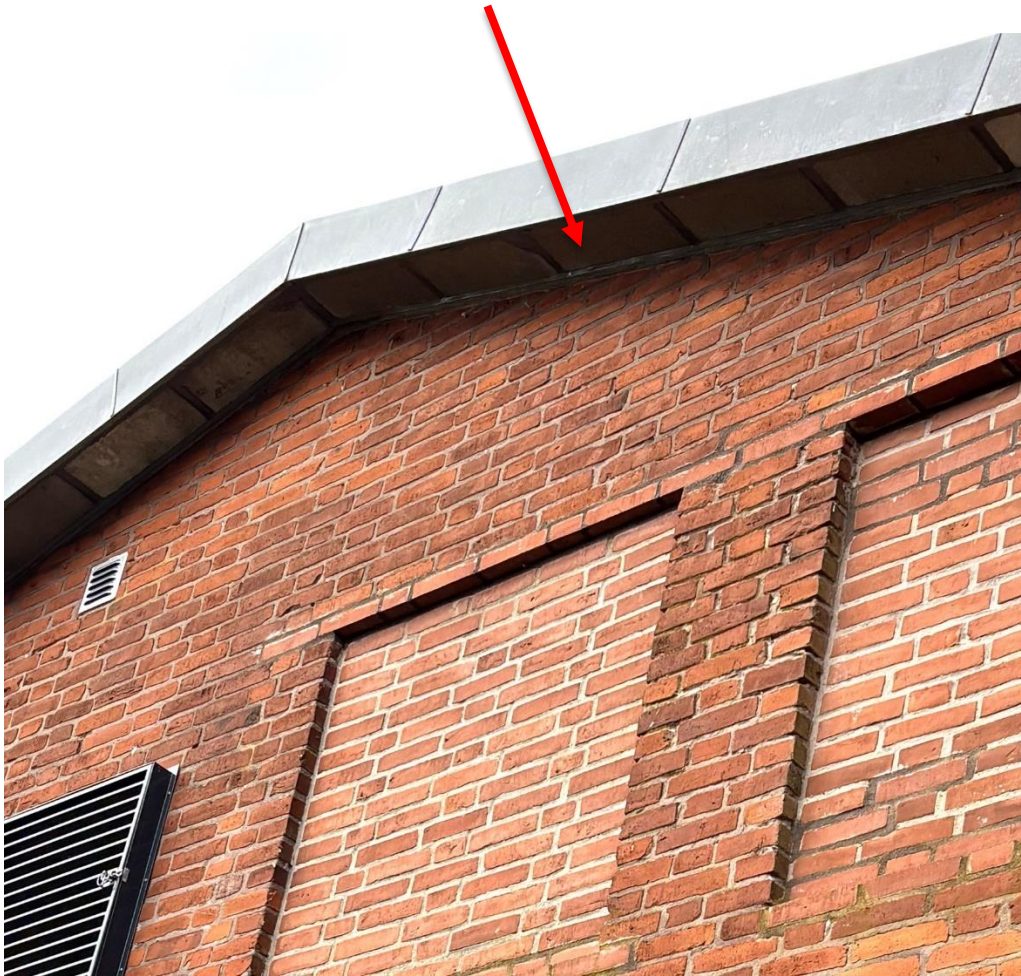
Fugning af tag

- Særligt prøvetagningsprogram pr. 1 oktober:
 - Der udtages 10 prøver af værk samt 5 prøver på hvert filter.
 - Hyppighed 1 g/måned samt når frosten sætter ind. Når frosten er sat ind, vurderes det om frekvensen på prøvetagning skal sættes op, dvs. at hyppighed og program justeres alt efter fund og alt efter vejrlig.
 - Prøvetagning efter tøvejrs og/eller længerevarende våd periode.
 - Aktioner og eventuel aflukning af filtre vil vi også afvente ift. hvilke fund der er.
 - Tilsyn på værket, herunder at se efter insekter i filtersal og filtre, opstartes også 1. oktober.
 - Med fordel kan den anlægsansvarlige og prøvetageren udføre opgaven samtidig.
- Inspektion af rentvandstank med dykker.
- Udført: Opsætning af mere finmaskede filtre på udluftningerne i hulmuren (ydside) og fugning af undertag.
