Løgten Skødstrup Vandværk

Tilsynsrapport 2024 – Løgten-Skødstrup Vandværk

Hermed fremsendes tilsynsrapport for tilsyn den 10. oktober 2024 på vandværket og tilhørende boringer. Tilsynet blev udført af Peter Thastum og Lovisa Kirkeby, Aarhus Kommune.

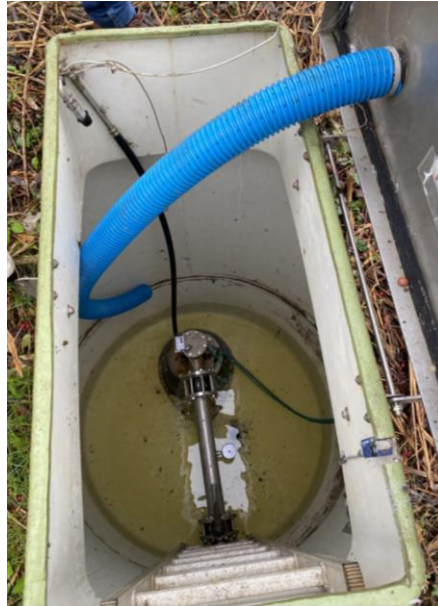
DGU. nr. 79.763 med vand

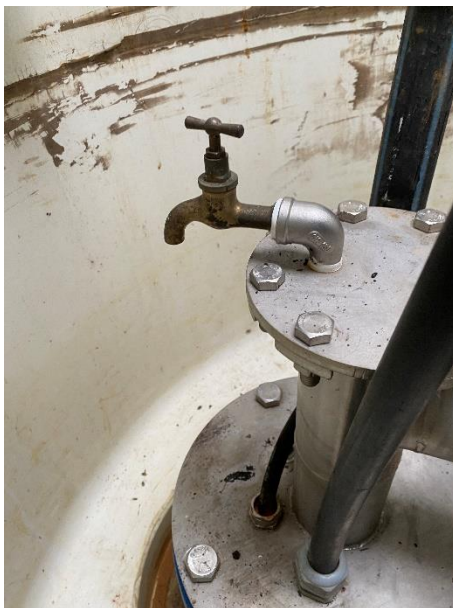
DGU. nr. 79.763 prøvetagningshane
(billede fra 2021)

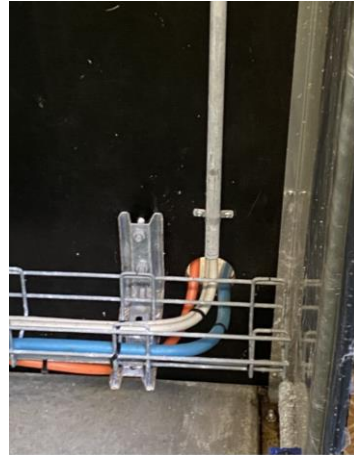
DGU. nr. 79.1873 – kabelgennemføring til elektronik

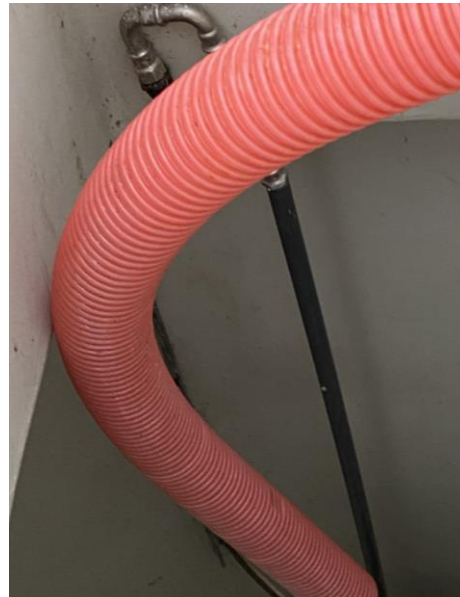
DGU. nr. 79.760 Nedadvendt udluftningsstuds på boringen og rør til udluftning af tørbrønd.

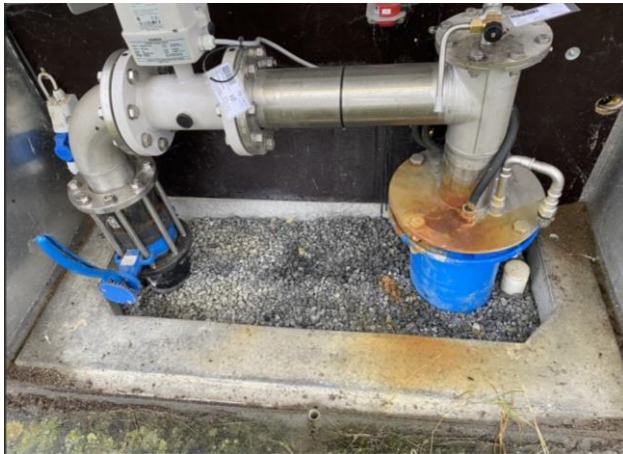
DGU. nr. 79.1437

Boring nr.: 10			DGU nr.: 79.1437		
Kildeplads: Ved møllerne					
Indhegnet		Ja		Nej X	
Renholdt og ryddelig		Ja X		Nej	
10 m zone overholdt		Ja X		Nej	
25 m zone overholdt		Ja X		Nej	
Bemærkninger: Ingen					
Hus					
Aflåst dæksel eller lem		Ja X		Nej	
Ventilation		Ja X		Nej	
Tæt bund, sider og dæksel		Ja X		Nej	
Tætte rørgennemføringer		Ja X		Nej	
Terrænfald fra bygværk		Ja X		Nej	
Renholdt og ryddeligt		Ja X		Nej	
Bemærkninger: Ingen					
Boring					
Mærkning af boring		Ja X		Nej	
Pejlemulighed		Ja X		Nej	
Plac. af prøvetagningshane – OK		Ja X		Nej	
Vandtæt aflukning af borerør		Ja X		Nej	
Udluftningsstuds		Ja X		Nej	
Udluftning nedadvendt m. insektnet		Ja X		Nej	
Bemærkninger: Rengøres for insekter og tætnes

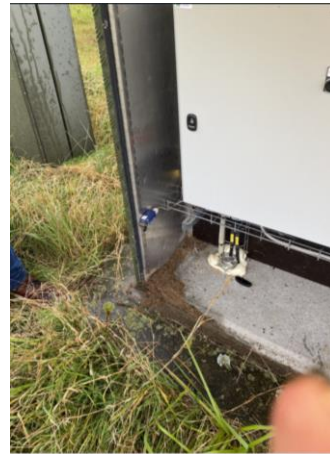
DGU. nr. 79.1437 Myrebo

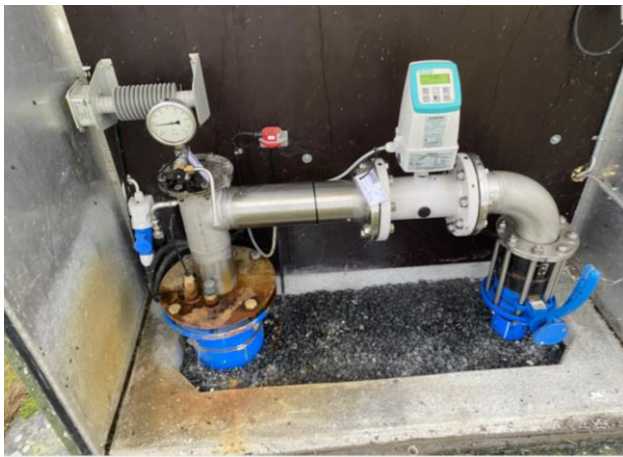
DGU. nr. 79.1502

Boring nr.: 11	DGU nr.: 79.1502	
Kildeplads: Vorrevej 2		
Indhegnet	Ja X	Nej
Renholdt og ryddelig	Ja X	Nej
10 m zone overholdt	Ja X	Nej
25 m zone overholdt	Ja X	Nej
Bemærkninger: Ingen		
Hus		
Aflåst dæksel eller lem	Ja X	Nej
Ventilation	Ja	Nej X
Tæt bund, sider og dæksel	Ja X	Nej
Tætte rørgennemføringer	Ja X	Nej
Terrænfald fra bygværk	Ja X	Nej
Renholdt og ryddeligt	Ja X	Nej
Bemærkninger: Ingen		
Boring		
Mærkning af boring	Ja X	Nej
Pejlemulighed	Ja X	Nej
Plac. af prøvetagningshane – OK	Ja X	Nej
Vandtæt aflukning af borerør	Ja X	Nej
Udluftningsstuds	Ja X	Nej
Udluftning nedadvendt m. insektnet	Ja X	Nej
Bemærkninger: Rengøres for insekter og tætnes

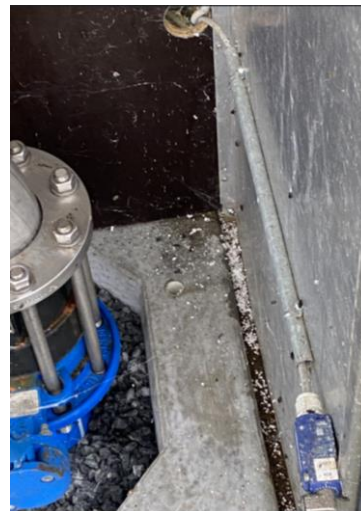
DGU. nr. 79.1502 Flamingorester fra isolering falder ud fra låget, evt. pga. insekter i overbygningen

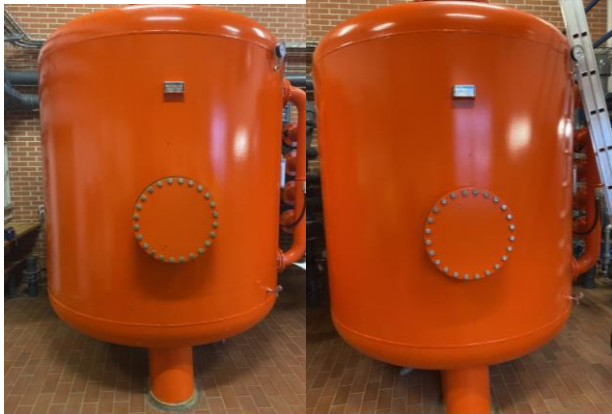
Filtre

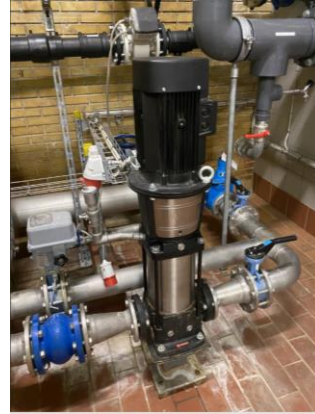
Returskyllepumpe

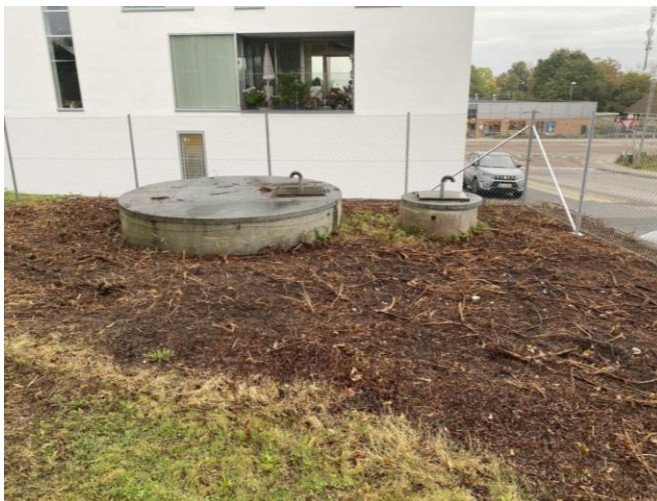
Adgang bundfældningstank

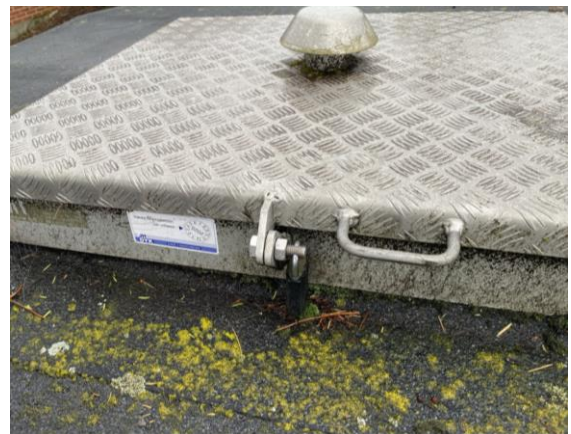
Adgang den ene rentvandsbeholder

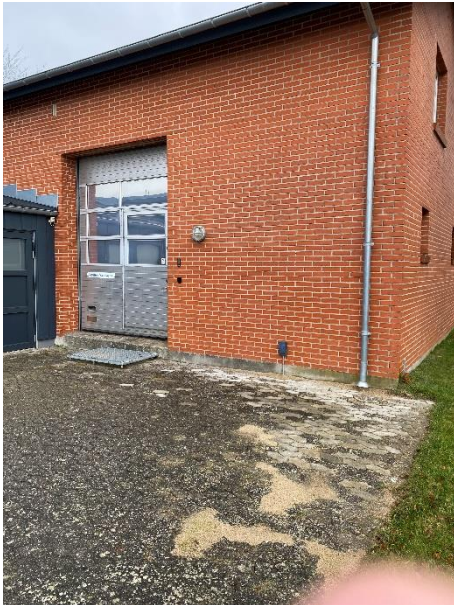
Vorrevej 2 vandværksbygning

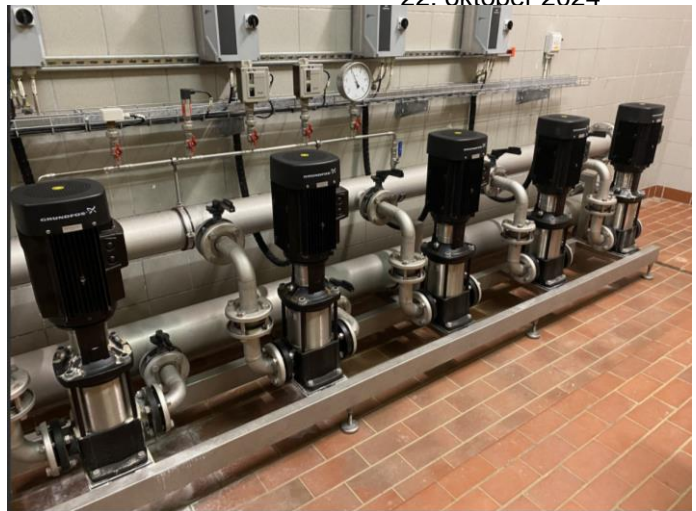
Vorrevej 2 udpumpningsanlæg

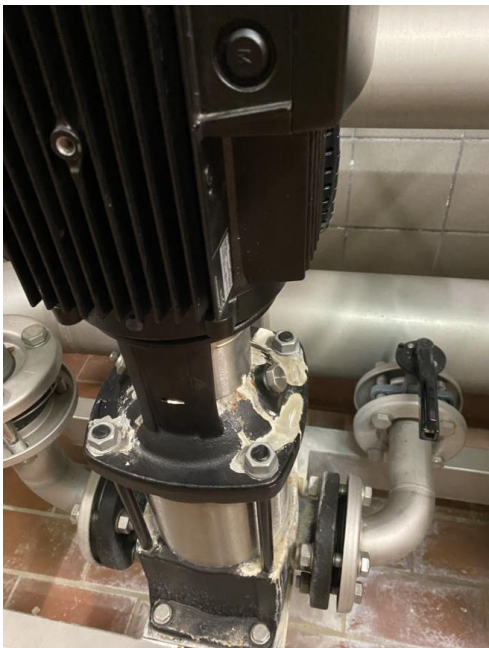
Vorrevej 2 Pumpe til udpumpning med mindre utæthed

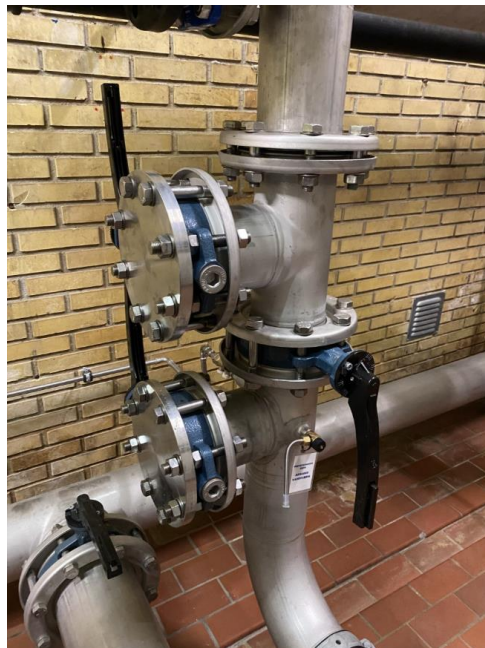
Vorrevej 2 Prøvetagningshane

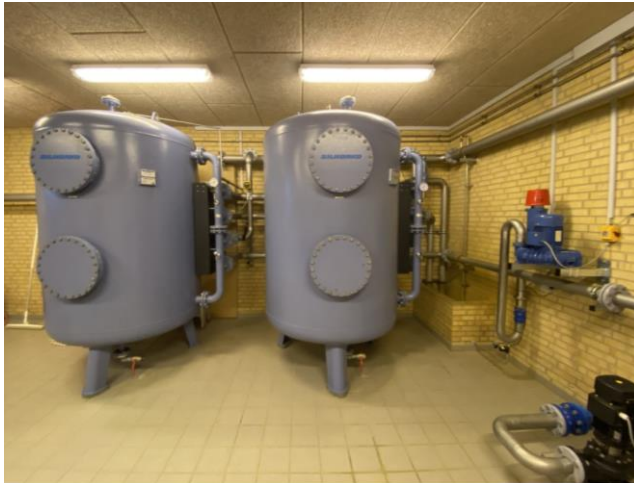
Vorrevej 28C filtre

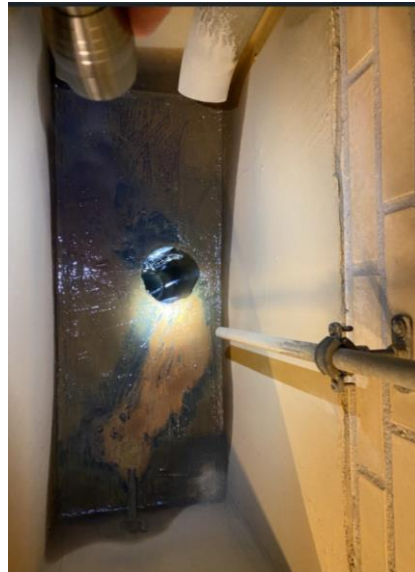
Vorrevej 28C Returskyllevandsudløb

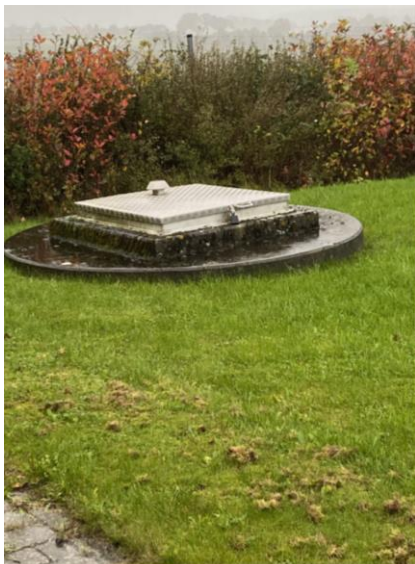
Vorrevej 28C Bundfældningstank

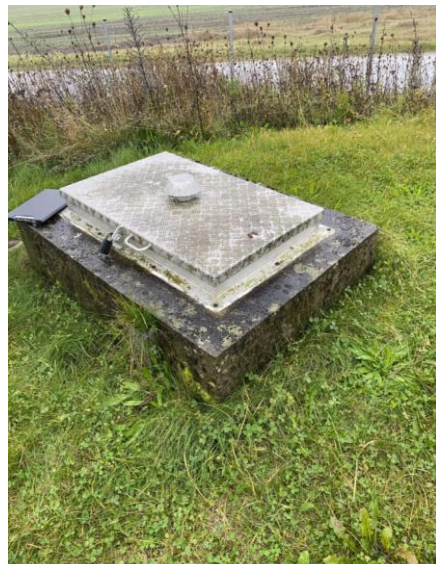
Vorrevej 28C Rentvandsbeholder

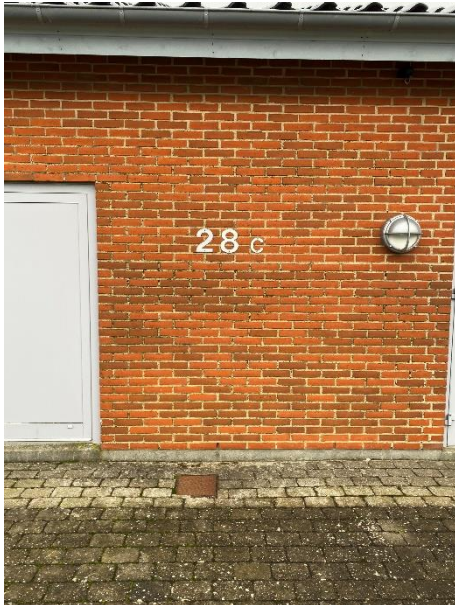
Vorrevej 28C indgang vandværksbygning
(billede fra 2021)

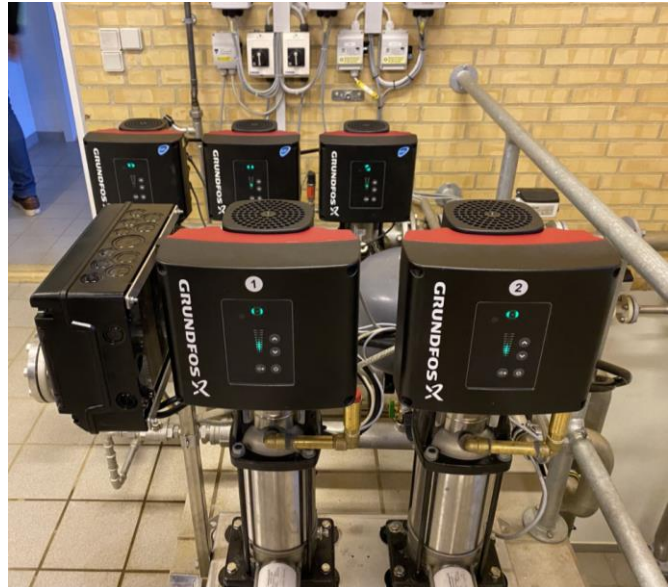
Vorrevej 28C udpumpningsanlæg

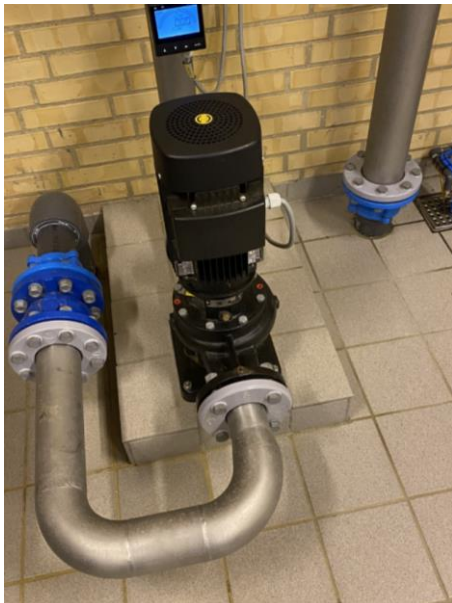
Vorrevej 28C returskyllepumpe

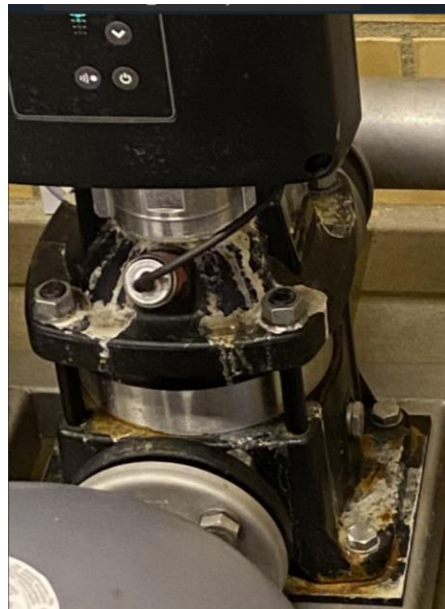
Vorrevej 28C pumpe med utæthed
