Onsted-Kanne Vandværk
CVR: 33219261

Tilsynsrapport 2024, Onsted-Kanne Vandværk

Kommune	Aarhus	
Vandværk	Onsted-Kanne Vandværk	
Tilsynsdato	24. oktober 2024	
Vandværksrepræsentant	Ole Mejlgård Christensen, Onsted-Kanne Vandværk	
Tilsynsførende	Rikke Sølling og Lovisa Kirkeby, Aarhus Kommune	
Skema 1 – Boringer (1 skema pr. boring)		
DGU nr.	DGU nr. 98.796 (Onsted) og DGU nr. 99.422 (Kanne)	
Bemærkninger	Ja:	Nej: X :
Skema 2 – Beholdere og vandbehandling		
Bemærkninger	Ja: X	Nej:
Skema 3 – Bygninger og inventar		
Bemærkninger	Ja:	Nej: X
Beholdere og vandbehandlingsanlæg		
<ul style="list-style-type: none">Der ses overskridelser på vandværket på aggressiv kuldioxid, som ikke bør forefindes i drikkevand.Aarhus Kommune anbefaler, at rentvandsbeholderen inspiceres med en fast frekvens på 5 år, med mindre særlige forhold gør sig gældende.		
Næste ordinære tilsyn – Frekvens for tilsyn vil blive fastlagt med den nye vandforsyningsplan		
Kontaktperson i forbindelse med driftsforstyrrelser:

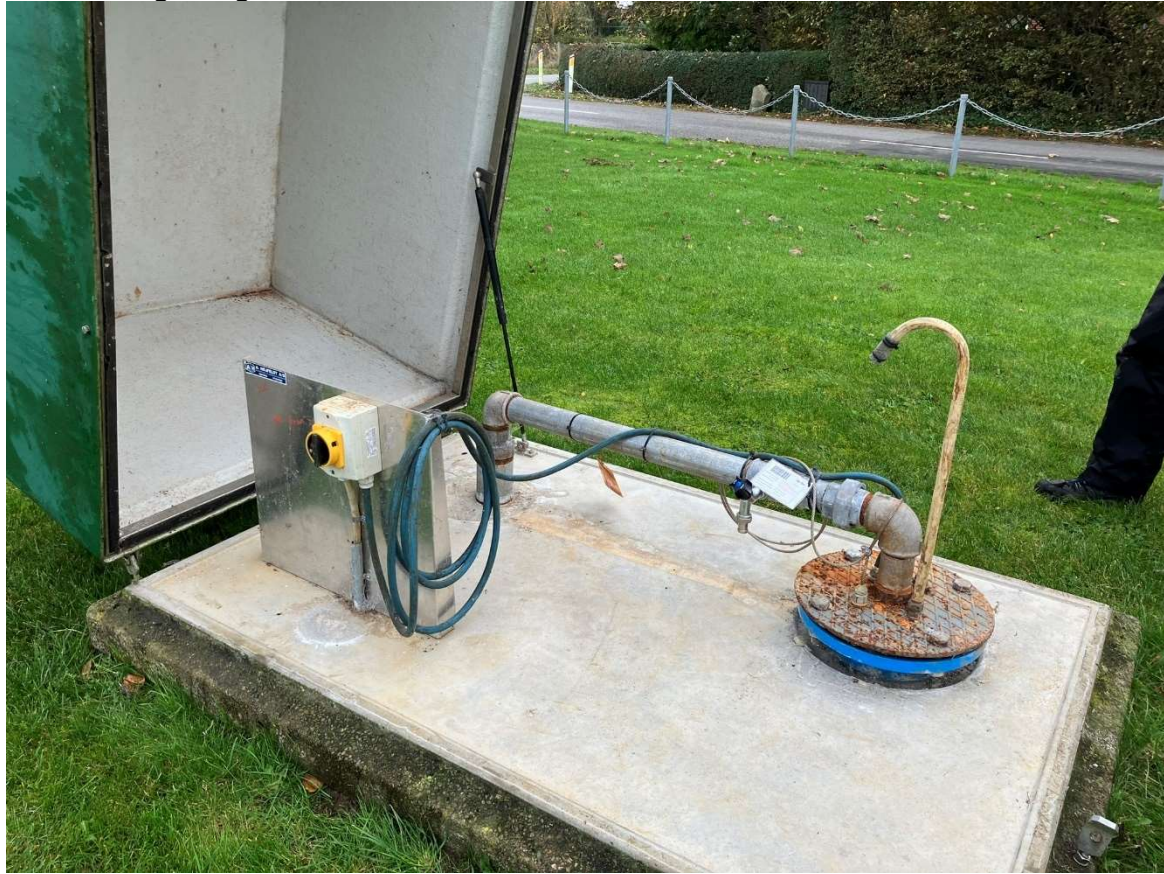
Boring nr.:	DGU nr.:	98.796
Kildeplads: Onsted (Hvilstedvej 4A)		
Indhegnet	Ja X	Nej
Renholdt og ryddelig	Ja X	Nej
10 m zone overholdt	Ja X	Nej
25 m zone overholdt	Ja X	Nej
Bemærkninger:		
Tørbrønd / overbygning / hus		
Aflåst dæksel eller lem	Ja X	Nej
Ventilation	Ja	Nej X
Tæt bund, sider og dæksel	Ja X	Nej
Tætte rørgennemføringer	Ja X	Nej
Terrænfald fra bygværk	Ja X	Nej
Renholdt og ryddeligt	Ja X	Nej
Bemærkninger: Ingen		
Boring / brønd		
Mærkning af boring	Ja X	Nej
Pejlemulighed	Ja X	Nej
Plac. af prøvetagningshane – OK	Ja X	Nej
Vandtæt aflukning af borerør	Ja X	Nej
Udluftningsstuds	Ja X	Nej
Udluftning nedadvendt m. insektnet	Ja X	Nej

Bemærkninger: Ingen

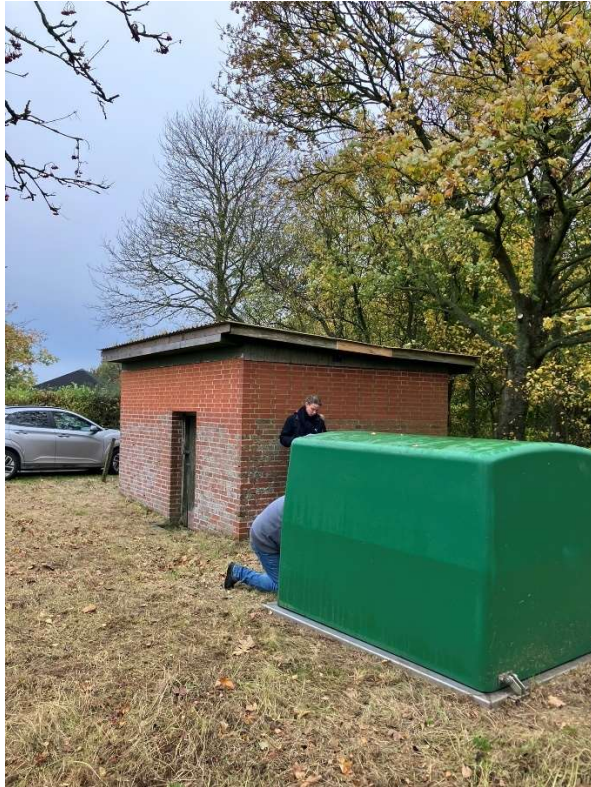
Boring nr.:	DGU nr.:	99.422
Kildeplads: Kanne (Kannevej 8A)		
Indhegnet	Ja X	Nej
Renholdt og ryddelig	Ja X	Nej
10 m zone overholdt	Ja X	Nej
25 m zone overholdt	Ja X	Nej
Bemærkninger: Ingen		
Tørbrønd / overbygning / hus		
Aflåst dæksel eller lem	Ja X	Nej
Ventilation	Ja	Nej X
Tæt bund, sider og dæksel	Ja X	Nej
Tætte rørgennemføringer	Ja	Nej X
Terrænfald fra bygværk	Ja X	Nej
Renholdt og ryddeligt	Ja X	Nej
Bemærkninger: Bygningen for det tidligere vandværk står der endnu og planlægges revet ned.

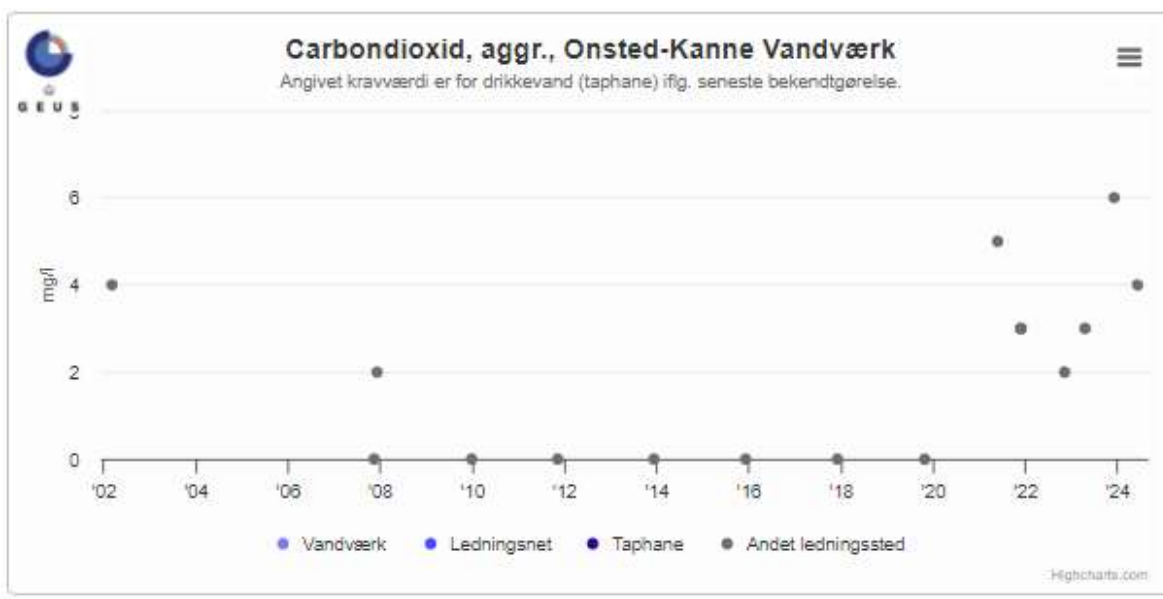
Iltning / Filteranlæg – placeret ved Onsted			
Luftindtag og ventilation beskyttet	Ja X	Nej	
Iltningsanlæg	Ja X (kompressor)	Nej	
Tilsætningsanlæg	Ja	Nej X	
Åbne filteranlæg	Ja	Nej X	
Trykfilteranlæg Silhorko TFA-17	Ja X	Nej	
Tilstand af filteranlæg	God X	Acceptabel	Dårlig

Iltning af råvandet foregår ved hjælp af en kompressor. Herefter filtreres vandet i et trykfilter, der har en kapacitet på 13 m³/time. Frekvens for filterskylning er ukendt.

På trykfilteret er der monteret en prøvetagningshane, hvilket fremmer mulighederne for kildeopsporing i tilfælde af forureningshændelser.

Afgang vandværk har der de senere år været forhøjede niveauer af aggressiv kuldioxid, som ikke bør forefindes i drikkevand. Vandværket skal indsende en handleplan for udbedring af dette indenfor 1. februar 2025.

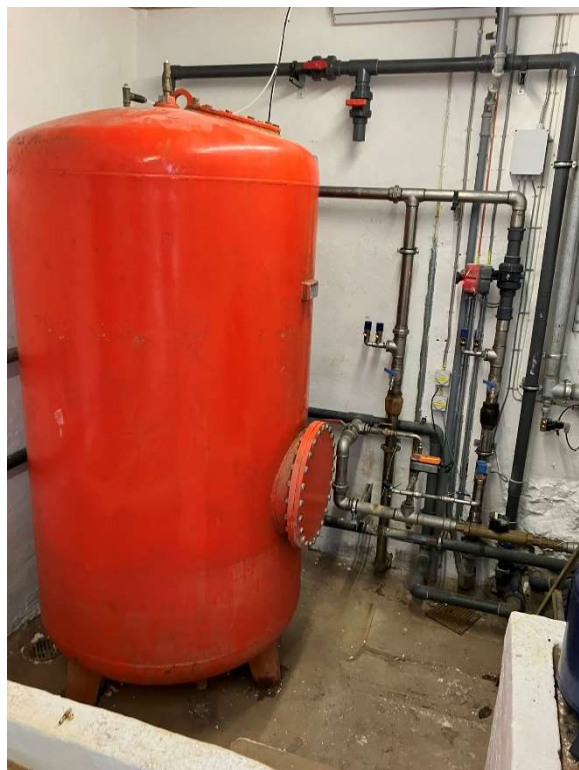
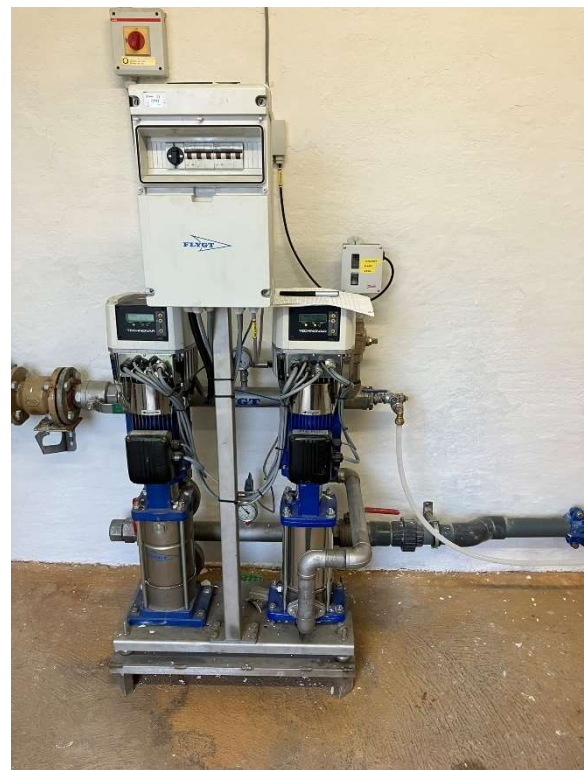
Vandværksbygning			
Aflåst	Ja X	Nej	
Luftindtag og ventilation beskyttet	Ja X	Nej	
Bemærkninger:			
Vedligeholdelsestilstand			
Udv. vedligeholdelse af bygning	God X	Acceptabel	Dårlig
Indv. vedligeholdelse af bygning	God	Acceptabel X	Dårlig
Råvandspumper Antal: 2	Dykpumper		
Rentvandspumper Antal: 2	God X	Acceptabel	Dårlig
Hydrofor Antal:	Ja	Nej X	
Plac. af prøvetagningshane OK	Ja X	Nej	
Hjælpemaskiner f.eks. kompressor	God X	Acceptabel	Dårlig

Vandmålere	God X	Acceptabel	Dårlig
Andre instrumenter, herunder af-fugter og skyllepumper	God X	Acceptabel	Dårlig
Ventiler og styreorganer	God X	Acceptabel	Dårlig
Synlige rør	God X	Acceptabel	Dårlig
El-installation	God X	Acceptabel	Dårlig
