AARHUS VAND A/S

Tilsynsrapport 2024, Åboværket

Aarhus Kommune har den 14. november 2024 ført tilsyn på Åboværket, Aarhus Vand.

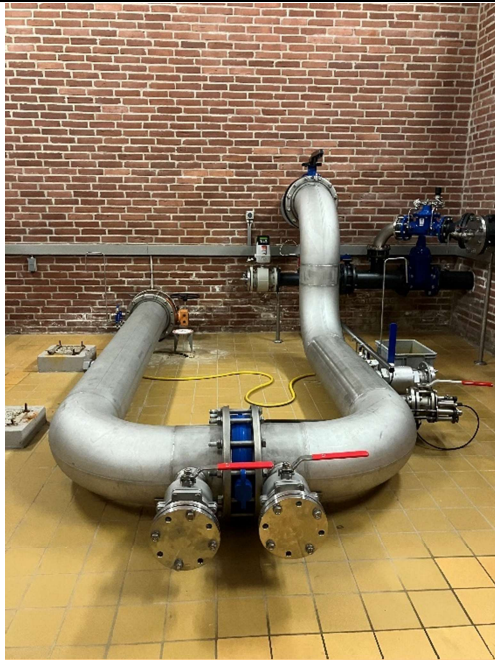
Forberedt til UV

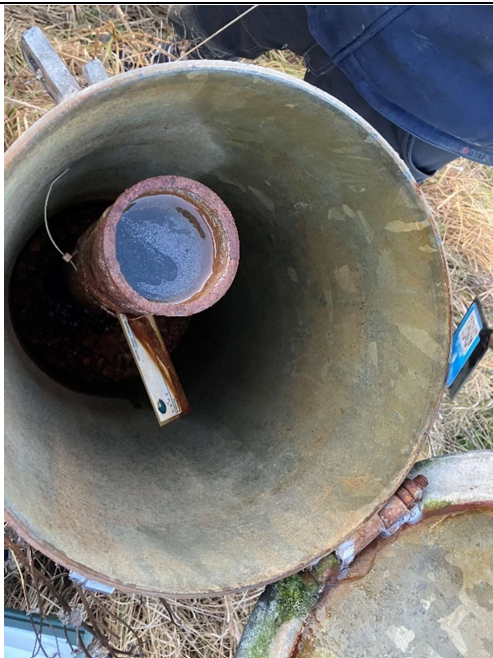
Pejleboring DGU nr. 88.125A er afproppet med en jernhætte. Det er uklart om denne er vandtæt.

Boring nr.:	DGU-nr.:	88.125A (pejleboring)
Kildeplads – Harlev		
Indhegnet	Ja	Nej X
Renholdt og ryddelig	Ja X	Nej
10 m zone overholdt	Ja	Nej
25 m zone overholdt	Ja	Nej
Bemærkninger:		
Tørbrønd / overbygning / hus / Aarhusafslutning		
Aflåst dæksel eller lem	Ja X	Nej
Ventilation	Ja	Nej
Tæt bund, sider og dæksel	Ja X	Nej
Tætte rørgennemføringer	Ja	Nej
Terrænfald fra bygværk	Ja X	Nej
Renholdt og ryddeligt	Ja X	Nej
Bemærkninger:		
Boring / brønd		
Mærkning af boring	Ja X	Nej
Pejlemulighed	Ja X	Nej
Plac. af prøvetagningshane ok	Ja	Nej
Vandtæt aflukning af borerør	Ja	Nej ?
Udluftningsstuds	Ja	Nej X
Udluftning nedadvendt m. insektnet	Ja	Nej
Bemærkninger:		
Forerøret er afproppet med en jernhætte, det er uklart om den er vandtæt.

Aarhus Kommune har den 10. december 2024 indskærpet at alle Aarhus Vands boringer, også pejleboringer, skal leve op til §§ 10 og 12 i bekendtgørelse nr. 1260 af 28. oktober 2013 om udførelse og sløjfning af boringer og brønde på land. Aarhus Vand har den 20. december fremsendt en handleplan for udbedring af pejleboringer.
