Harlev-Framlev Vandforsyning
Araliavej 55
8462 Harlev J

Tilsynsrapport 2024, Harlev Framlev Vandforsyning

Hermed fremsendes tilsynsrapport for tilsyn den 23. september 2024 på værker og tilhørende borer, idet jeg takker for venlig modtagelse. Tilsynet blev udført af Stine Andersen, Aarhus Kommune.

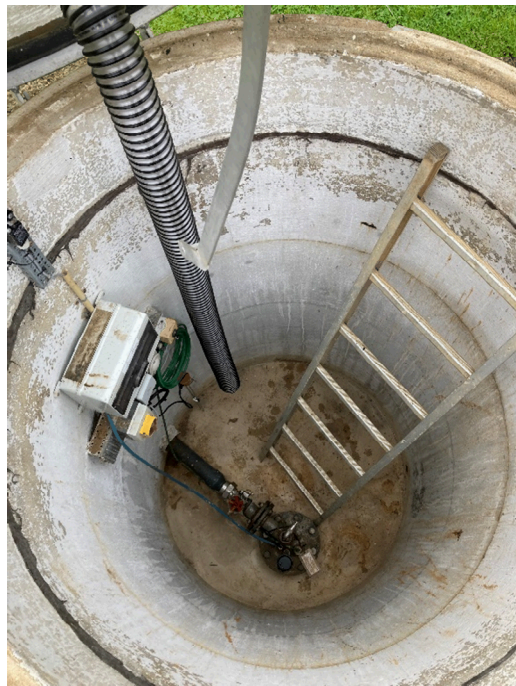
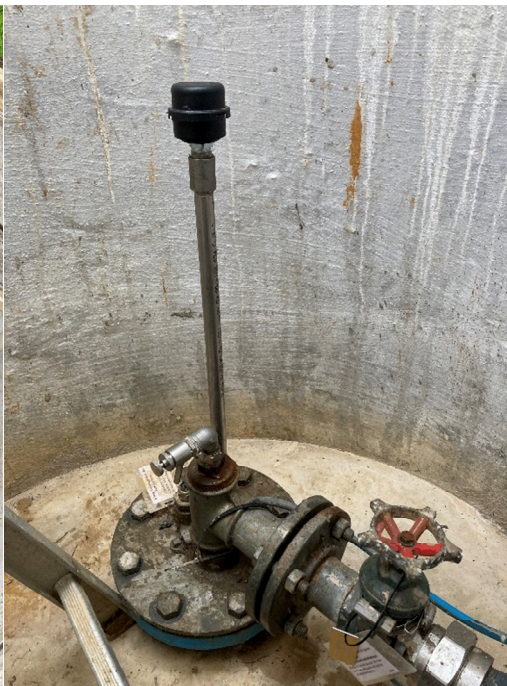
Mærkning af boring	Ja X	Nej
Pejlemulighed	Ja X	Nej
Plac. af prøvetagningshane – OK	Ja X	Nej
Vandtæt aflukning af borerør	Ja X	Nej
Udluftningsstuds	Ja X	Nej
Udluftning nedadvendt m. insektnet	Ja X	Nej

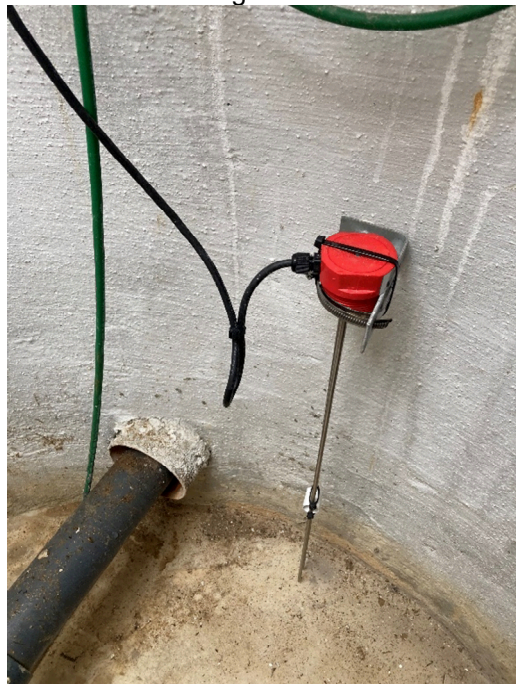
Der er installeret fugtmålere i alle vandværkets boringer.

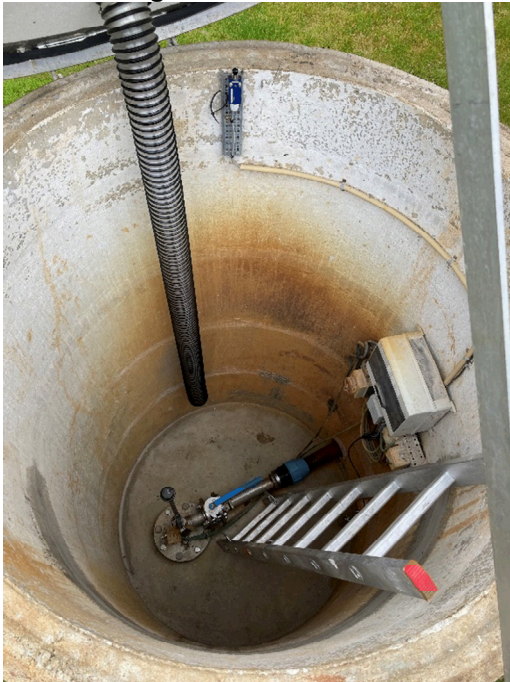
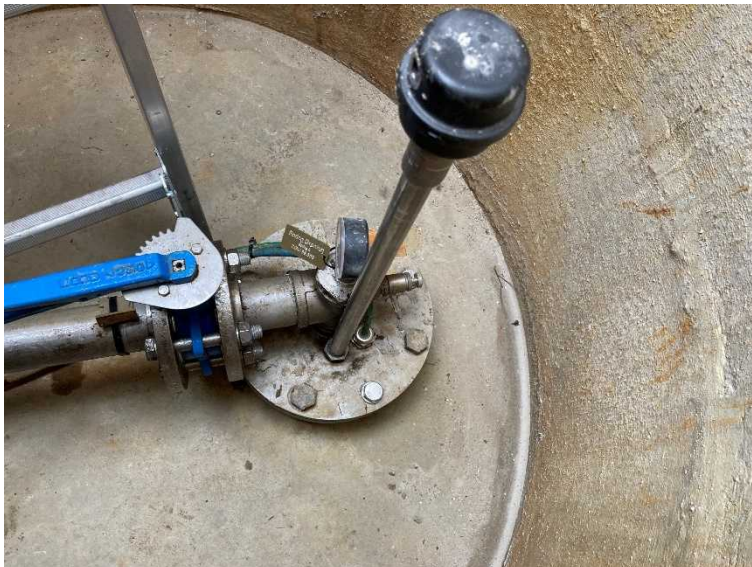
Siden sidste tilsyn er boringen blevet renoveret, og bunden af tørbrønden er udbedret.

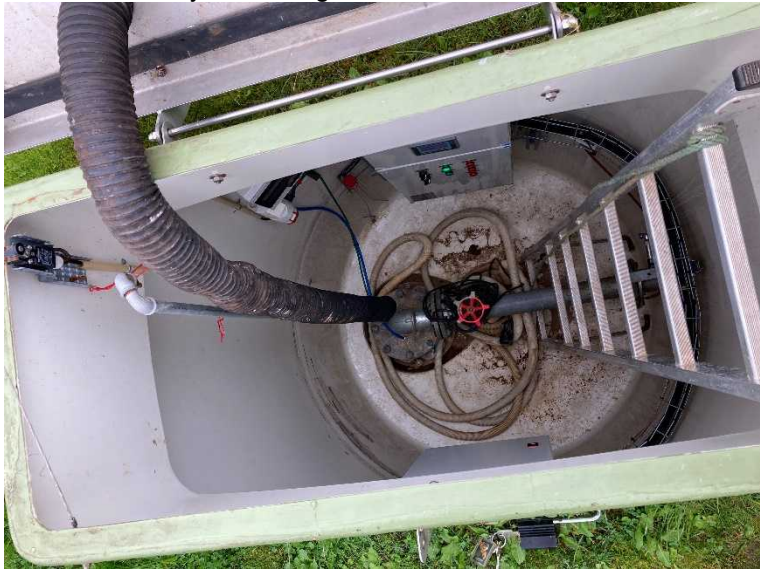
Boring nr.: Hørslevbol B1	DGU nr.: 88.1097	
Kildeplads: Hørslevbol (Hørslevvej 105D)		
Indhegnet	Ja X	Nej
Renholdt og ryddelig	Ja X	Nej
10 m zone overholdt	Ja X	Nej
25 m zone overholdt	Ja X	Nej
Bemærkninger: Siden sidste tilsyn er boringen blevet renoveret.

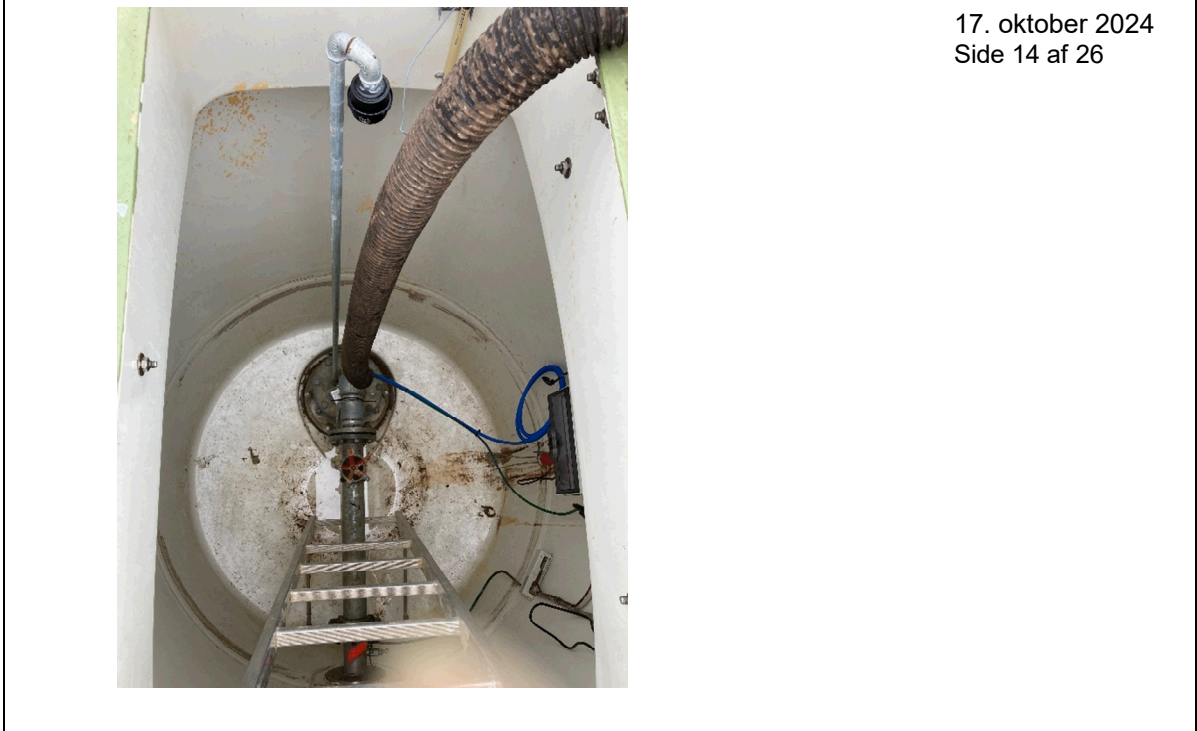
Siden sidste tilsyn er der monteret insektnet på boringens udluftningsstuds.

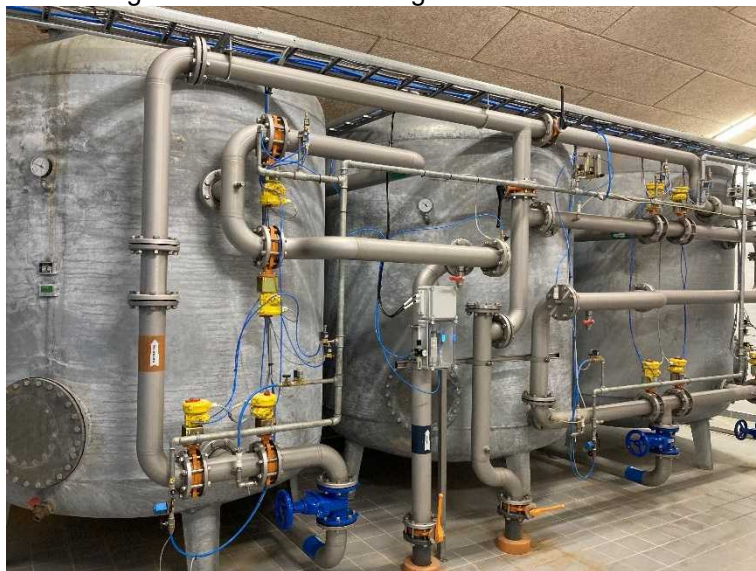
Kalundborgværket har et forfilter og to efterfiltre.

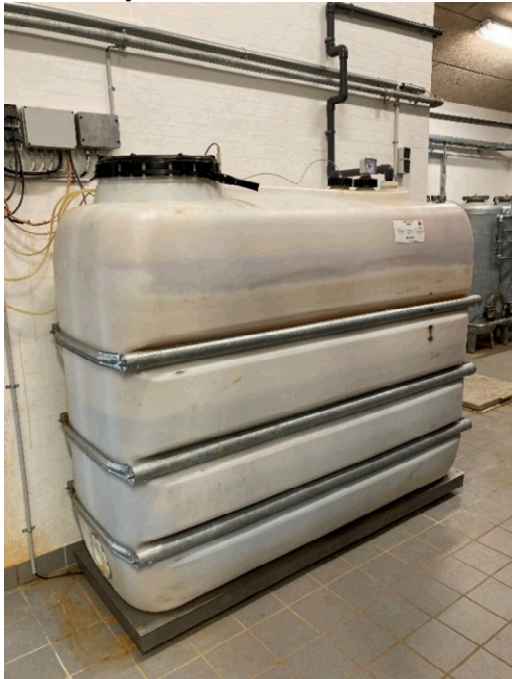
Tank med jernsulfat

Råvandet fra Hørslevbol Kildeplads og Kalundborgværkets Kildeplads ledes til Kalundborgværket. Grundet et højt indhold af arsen fra Hørslevbol Kildeplads, tilsættes jernsulfat til råvandet herfra. Det tilsættes to steder i filtreringsprocessen. Første gang inden det ledes gennem forfilteret (nede i kælderen) og anden gang inden det ledes gennem efterfiltrene. Der tilsættes kun jernsulfat når råvandet kommer fra Hørslevbol Kildeplads.

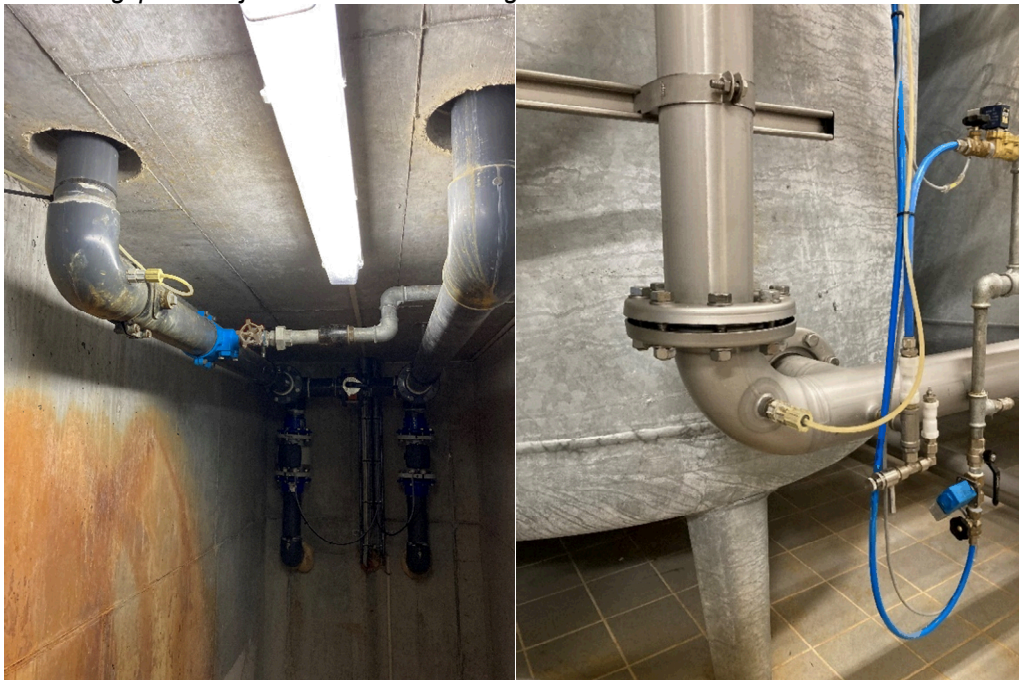
Tilsætningspunkt af jernsulfat i kælderen og inden efterfiltre

Det er et generelt problem at dyserne der tilsætter jernsulfat stopper til. Derfor skifter vandværket disse hver gang der er service. Ifølge vandværket har det virket fint. Der er dog ved analyse efter tilsynet konstateret overskridelse af arsen, så der er noget som ikke fungerer optimalt i forhold til tilsætning af jernsulfat og opsætningen af alarmsystemet. Det skal vandværket have styr på.

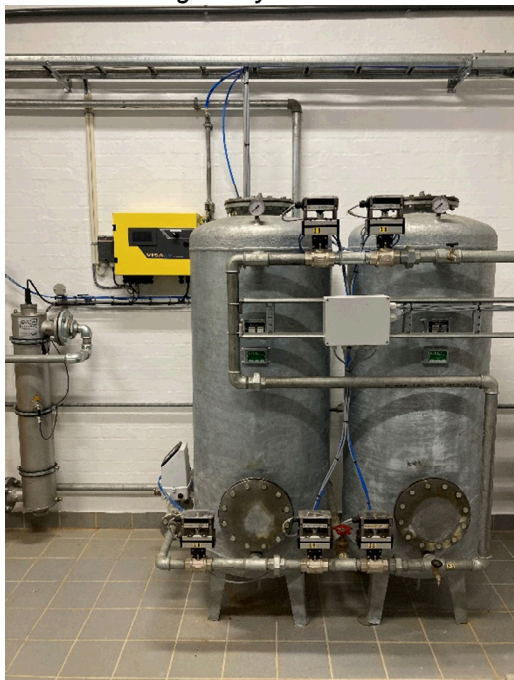
Skyllevandet bundfældes i omkring 10 timer. Herefter gencirkuleres det skyllevandet gennem filtre og UV-anlæg, hvorefter det ledes til råvandsledningen. I tilfælde af at skyllevandet er for beskidt, ledes det direkte til kloak efter bundfældning.

Filtre til filtrering af skyllevand samt dertilhørende UV anlæg.

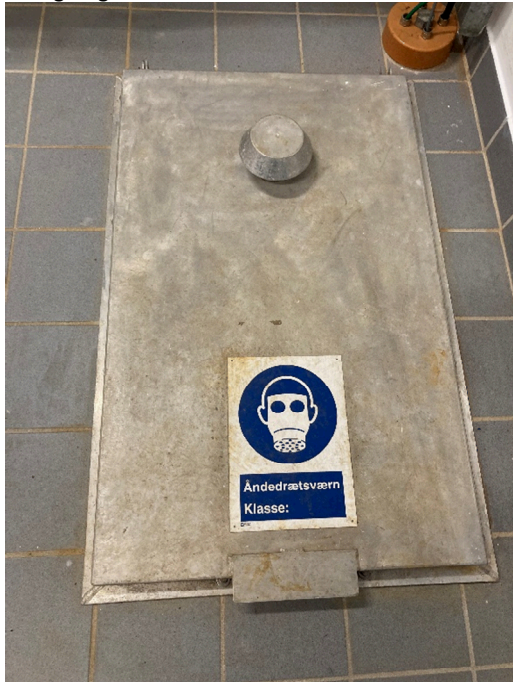
Nedgang til slambassin

Slambassinet tømmes efter behov. I den sammenhæng udtages der prøver for arsenindhold mv. for kategorisering af affaldstypen. Okkerslam skal betragtes som affald og håndteres efter anvisning af Klima & Energi, Cirkulære Ressourcer, Aarhus Kommune, ved næste bortskaffelse.

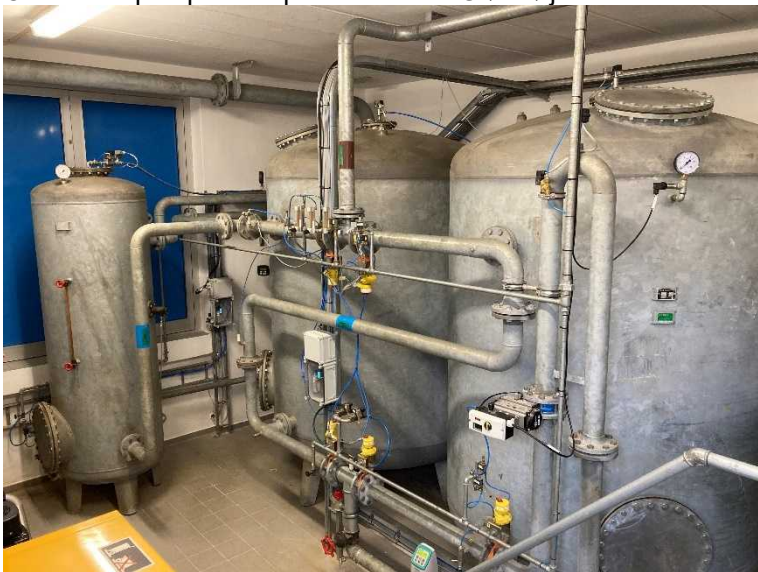
<p>Råvandet fra DGU nr. 88.528 forfiltreres inden det sendes videre til filtrering sammen med råvandet fra DGU nr. 88.553. Vandværket kunne ikke oplyse skyllefrekvensen for filtrene ved tilsynet.</p>			
Slambassin	Ja X	Nej	
Indhegnet	Ja X – inde på værket	Nej	
Aflåst låge	Ja X	Nej	
Renholdt og ryddeligt	Ja X	Acceptabel	Nej

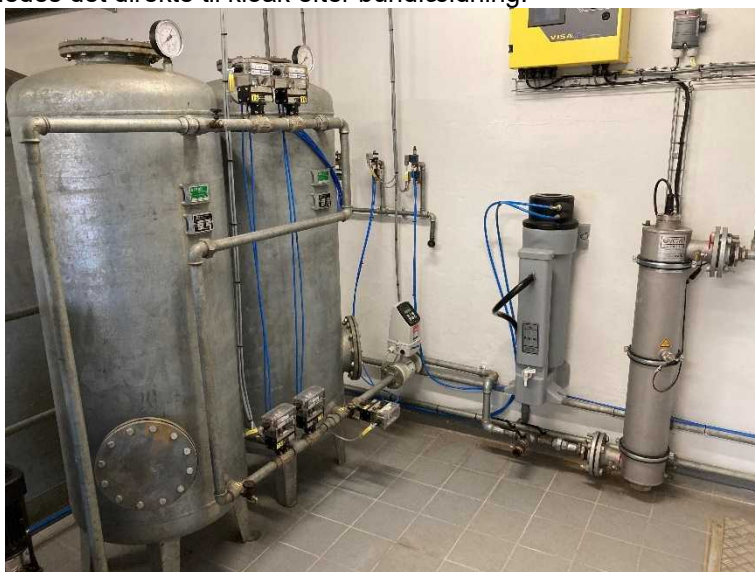
Skyllevandet bundfældes i omkring 10 timer. Herefter gencirkuleres skyllevandet gennem filtre og UV-anlæg, hvorefter det ledes på råvandsledningen. I tilfælde af at skyllevandet er for beskidt, ledes det direkte til kloak efter bundfældning.

Slam fra filterskyllning skal derfor bortskaffes korrekt. Okkerslam skal betragtes som affald og håndteres efter anvisning af Klima & Energi, Cirkulære Ressourcer, Aarhus Kommune, ved næste bortskaffelse.
