# RAPPORT VEDRØRENDE GENNEMGANG AF BYGGEPROJEKTER PÅ AARHUS RÅDHUS

Rådhuspladsen 2, 8000 Aarhus C

**Dato:** 20-08-2025

**Bygningsundersøgelse**

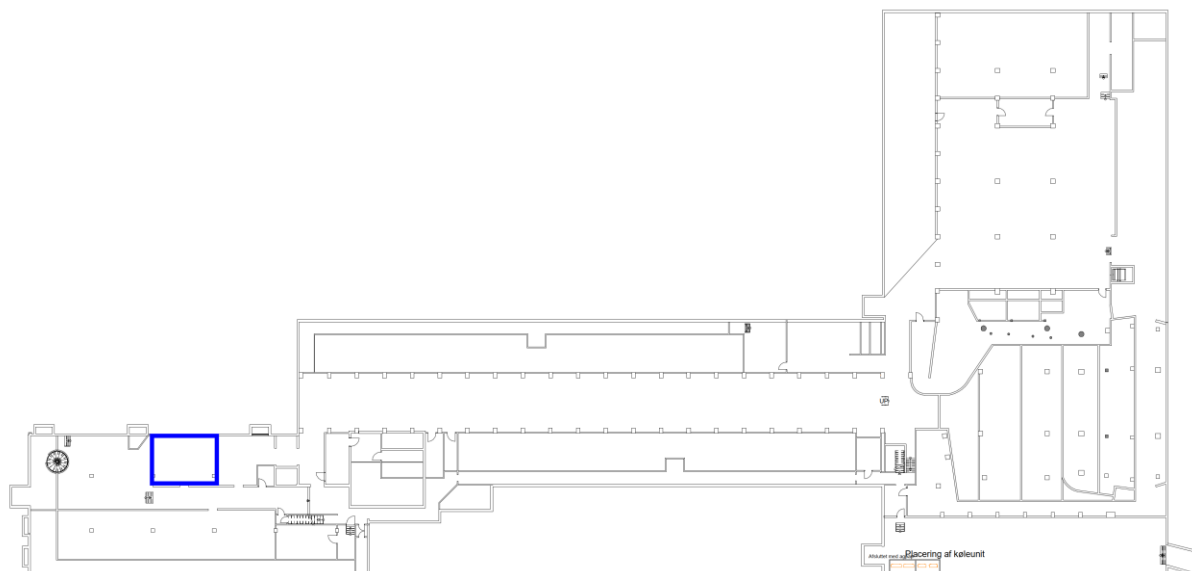
Ventilationsanlæg efter 1990 vurderes ikke at indeholde asbest. Iht. tilgængelige oplysninger omfatter arbejdet kun udskiftning af motoren, og det vurderes derfor, at der ikke er sket arbejde med materialer, der indeholder asbest.

I Projekt 6, Rørprojekt, sanering af kabelbakker beskrives asbestsanering af kælderetagen, og asbestsaneringen i området hvor dette projekt har været udført er afsluttet og godkendt ved tilsynsnotat dateret 13.07.2023. Det vurderes derfor, at der ikke har været asbestholdigt støv i kælderområdet under arbejdet med udskiftning af motoren, da arbejdet er udført efter færdiggjort asbestrengøring.

**Figur 7.3** Kælder, Placering af ventilationsanlæg (blå markering). Adgangsvej for håndværkere er ikke oplyst.

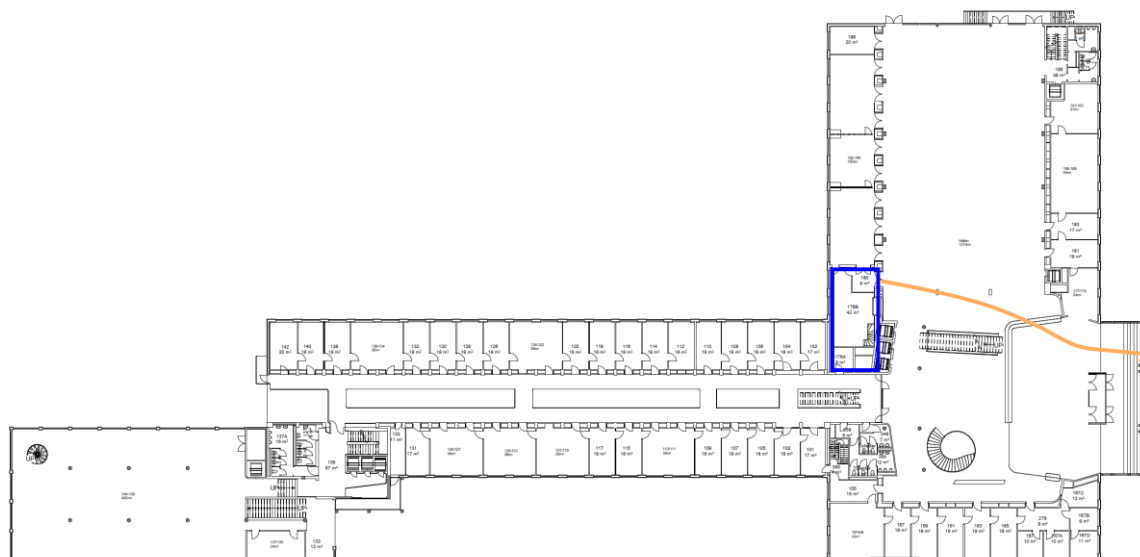
Der er ikke dokumentation for, at der har været udført asbestsanering i forbindelse med projektet, og da dokumentation på projektet er mangelfuld mht. detaljeret beskrivelse af projektet, og om materialer har indeholdt asbest, er det ikke muligt at lave en konkret vurdering af projektet.

Det vurderes, at det primært vil være de håndværkere, der har udført arbejdet, der potentielt kan have været udsat for asbest ifm. projektet, men personer der har opholdt sig i og omkring arbejdsområdet, kan også potentielt have været udsat for asbest.

**Figur 7.4** Plantegning, Parterre, Markering af arbejdsområde (blå markering) og adgangsvej for håndværkere (orange markering).

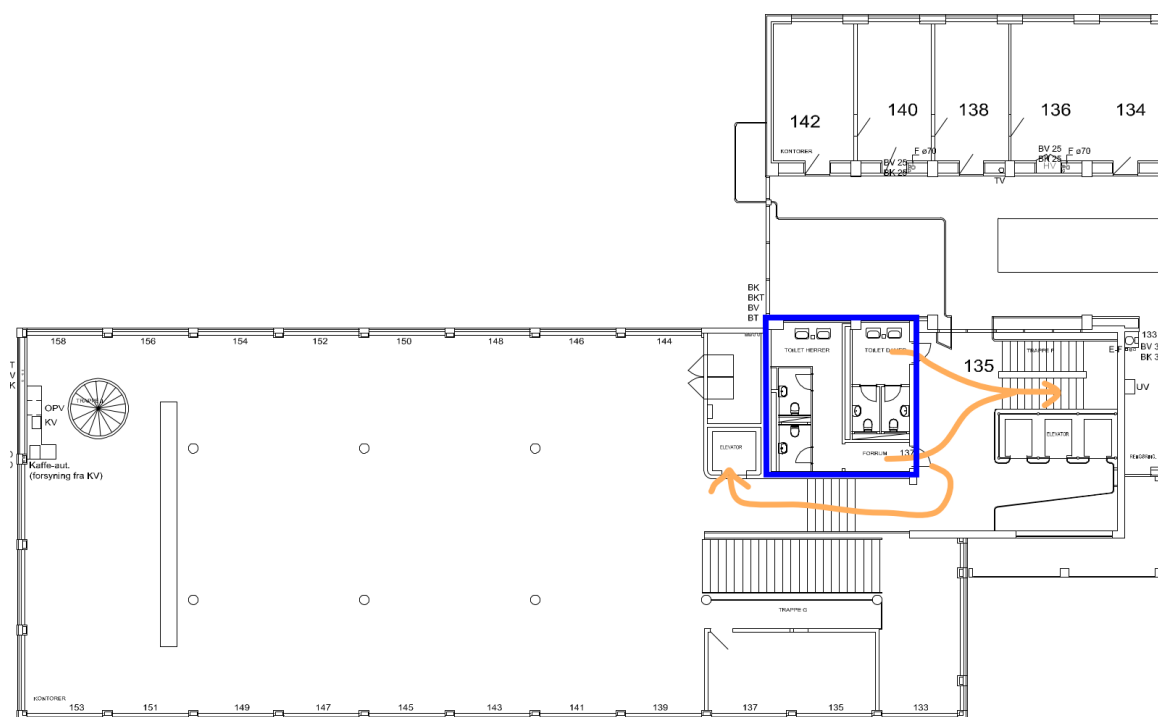
Det vurderes at det primært vil være håndværkere, der potentielt kan have været udsat for asbest ifm. projektet, men personer der har opholdt sig i og omkring arbejdsområdet kan også potentielt have været udsat for asbest.

På grund af manglende oplysninger er det dog ikke muligt at vurdere om der er sket spredning af asbest.

**Figur 7.5** Etage 1-5. Markering af arbejdsområde (blå markering) og adgangsvej for håndværkere (orange markering).

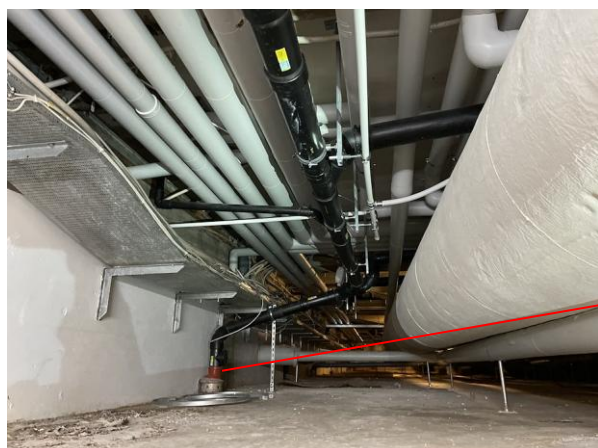
Iht. oplysninger fra Aarhus kommune er der ikke skiftet afløb i køkkenet, men det er kun faldstammer som er udskiftet. Nye faldstammer er tilsluttet gamle jernrør i kælderetagen, se nedenstående foto.

**Figur 7.7** Afløbsrør i kælderetagen under køkkenet i parterreetagen.

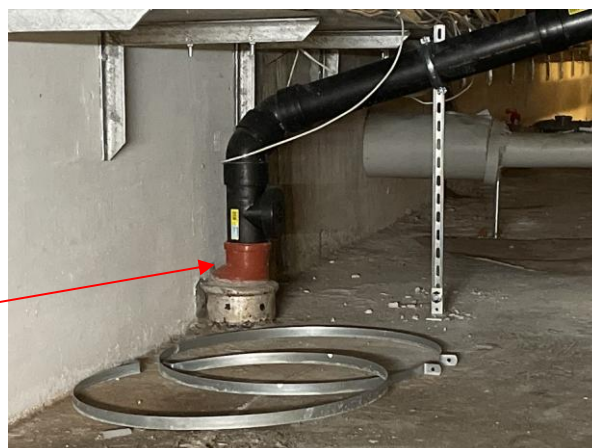
**Figur 7.8** Ny faldstamme er tilsluttet ældre faldstamme.

Der er ikke tilgængelige informationer, der beskriver, at der er udført undersøgelser eller udført asbestsanering i forbindelse med det udførte arbejde.

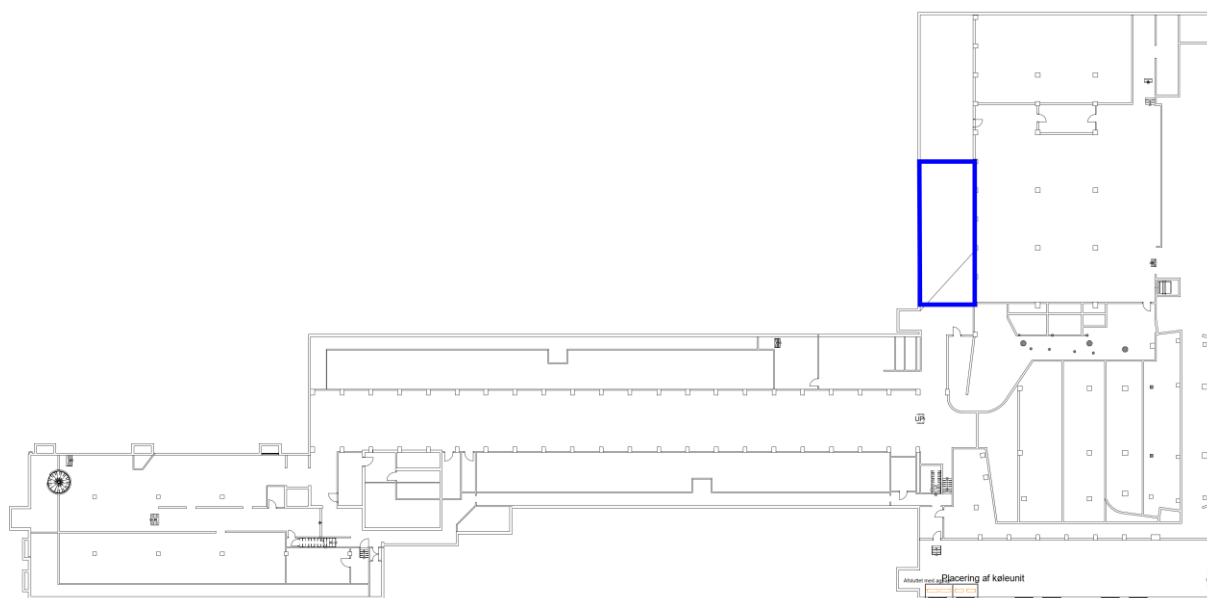
Det vurderes, at det primært vil være de håndværkere, der har udført arbejdet, der potentielt kan have været udsat for asbest ifm. projektet, men personer der har opholdt sig i og omkring arbejdsområdet, kan også potentielt have været udsat for asbest.

**Figur 7.9** Kælderetage arbejdsområde (blå markering) for udskiftning af faldstammer. Adgangsvej til området er ikke oplyst.

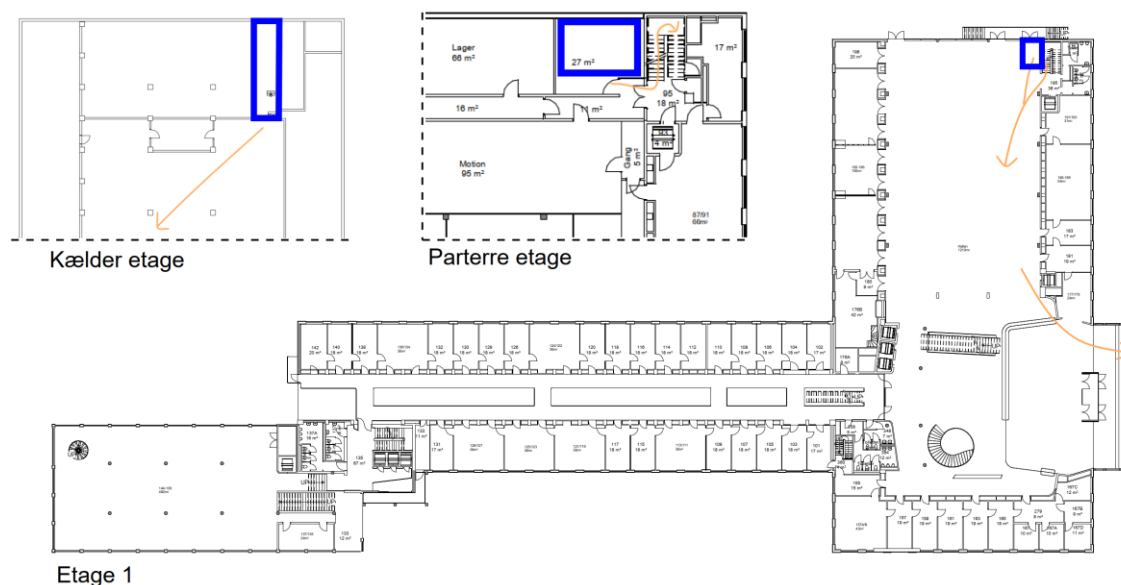
Der er ikke dokumentation for om der er asbest i etagedækket, hvor der er lavet huller til ledninger, men det vurderes at der i forbindelse med arbejde kan være risiko for at de håndværkere, der har arbejdet med projektet, kan have været udsat for asbest, pga. en generel asbestforurening af kælderetagen.

Der vurderes at være en begrænset risiko for spredning af støv i området ved Rådhushallen. Personer der har arbejdet med projektet og opholdt sig i kælderetagen kan have været udsat for asbest, men pga. manglende oplysninger og dokumentation, er risikoen vanskelig at vurdere.

**Figur 7.10:** Markering af arbejdsområde (blå markering) og adgangsvej for håndværkere (orange markering).

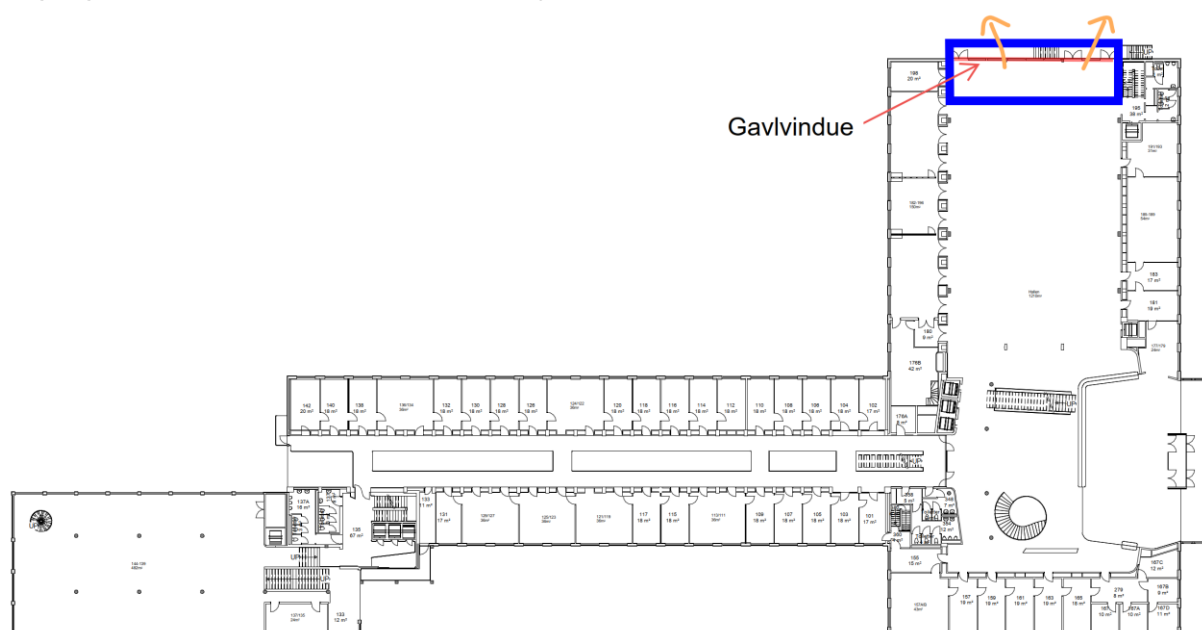
Hvis tjærelag/lim under trægulvet indeholder asbest, vurderes det at der kan være sket spredning af asbest inde i bygningen i forbindelse med bearbejdning af tjærelag/gulvlim i forbindelse med optagning af trægulv. På grund af manglende oplysninger, er det vanskeligt at vurdere omfanget af en mulig asbestspredning.

Det vurderes at det primært vil være de håndværkere, der har udført arbejdet, der potentielt kan have været udsat for asbest ifm. projektet, da der iht. oplysninger i bilag 2, ikke har været adgang for andre end håndværkere i arbejdsområdet.

**Figur 7.11** Etage 1, Markering af arbejdsområde (blå markering) og adgangsvej for håndværkere (orange markering).

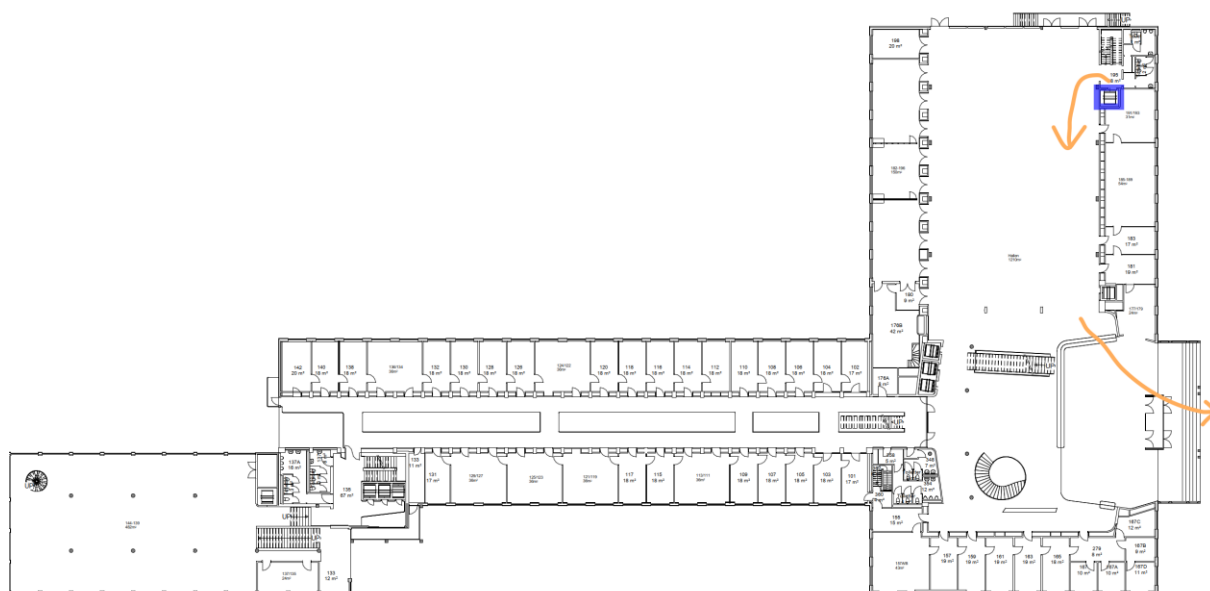
Det er ukendt om der har været asbest i de materialer, som er bearbejdet ved projektet, og om der har været asbeststøv i elevatorskakten. Da dokumentation på projektet er mangelfuld mht. detaljeret beskrivelse af projektet og om materialer har indeholdt asbest, er det ikke muligt at lave en konkret vurdering af projektet. Det vurderes dog, med baggrund i før nævnte undersøgelse, at der ikke har været asbestholdigt støv i og omkring godselevatoren.

**Figur 7.12** Etage 1, Markering af arbejdsområde (blå markering) og adgangsvej for håndværkere (orange markering).

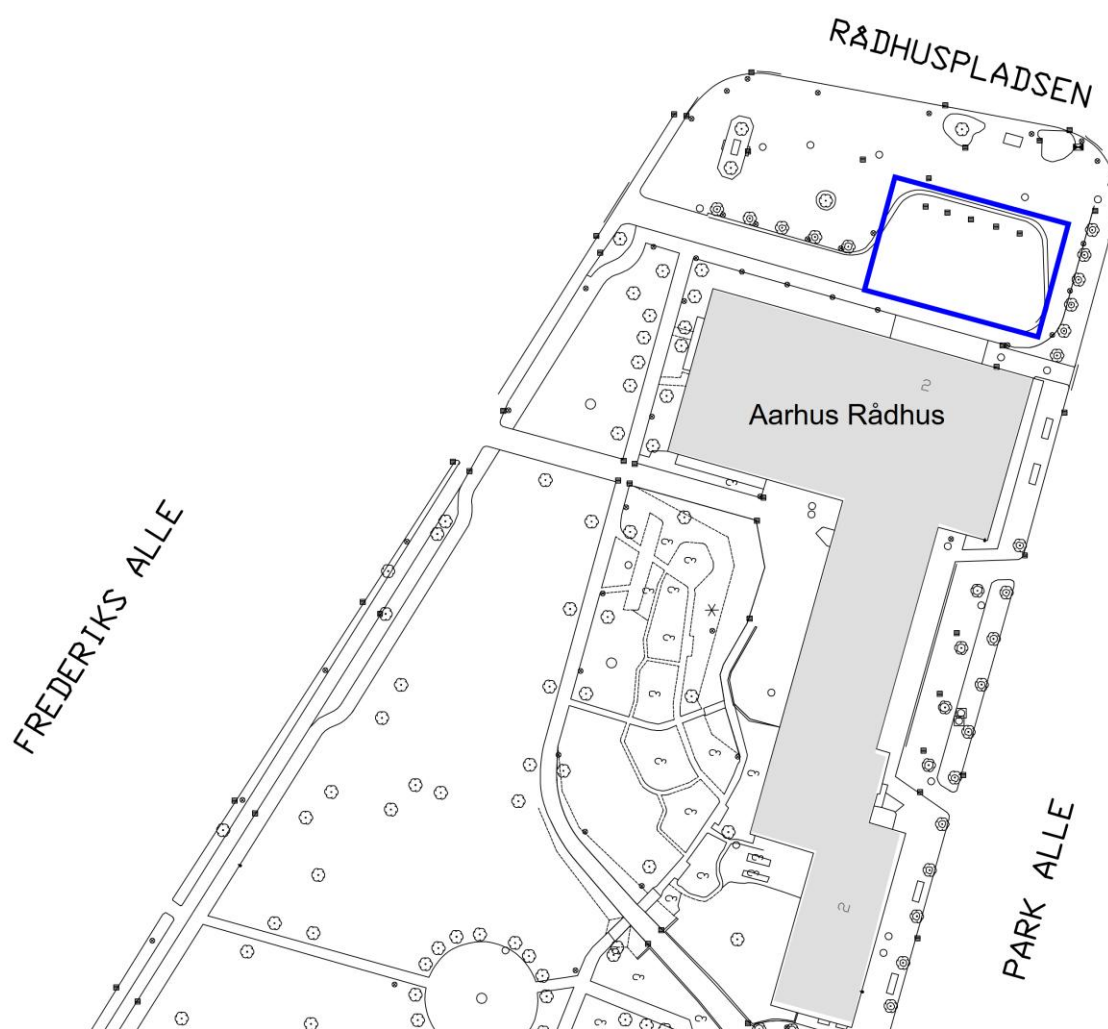
Det vurderes at evt. forbigående samt medarbejdere på rådhuset kun i begrænset omfang kan have været udsat for asbest, da arbejdet har været udført udvendigt.

**Figur 7.13** Oversigtsplan, Markering af arbejdsområde (blå markering).

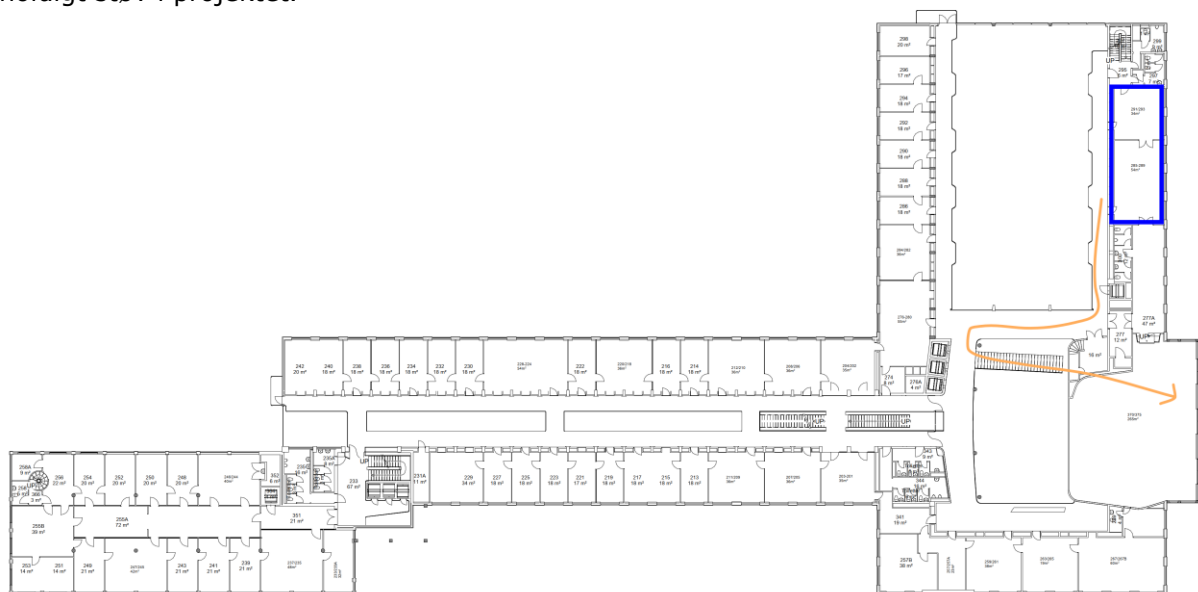
Baseret på de tilgængelige oplysninger vurderer DMR, at der ikke er sket spredning af asbestholdigt støv i projektet.

**Figur 7.14** Markering af arbejdsområde (blå markering) og adgangsvej for håndværkere (orange markering).

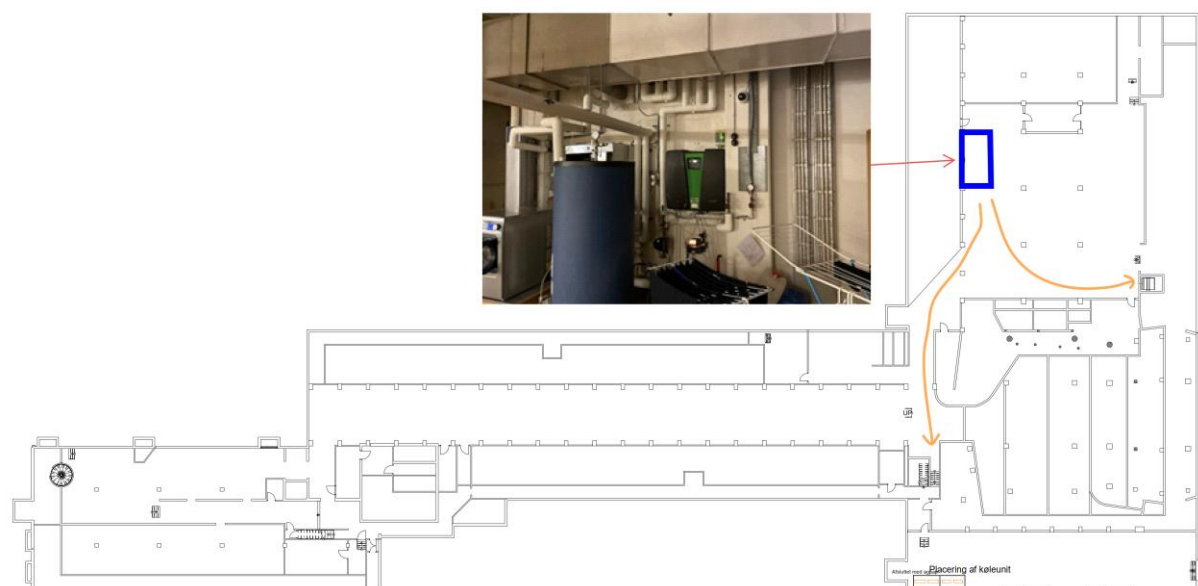
Det vurderes, at det primært vil være de håndværkere, der har udført arbejdet, der potentielt kan have været udsat for asbest ifm. projektet, men personer der har opholdt sig i og omkring arbejdsområdet kan også potentielt have været udsat for asbest.

**Figur 7.15** Kælderetage. Markering af arbejdsområde (blå markering) og adgangsvej for håndværkere (orange markering).

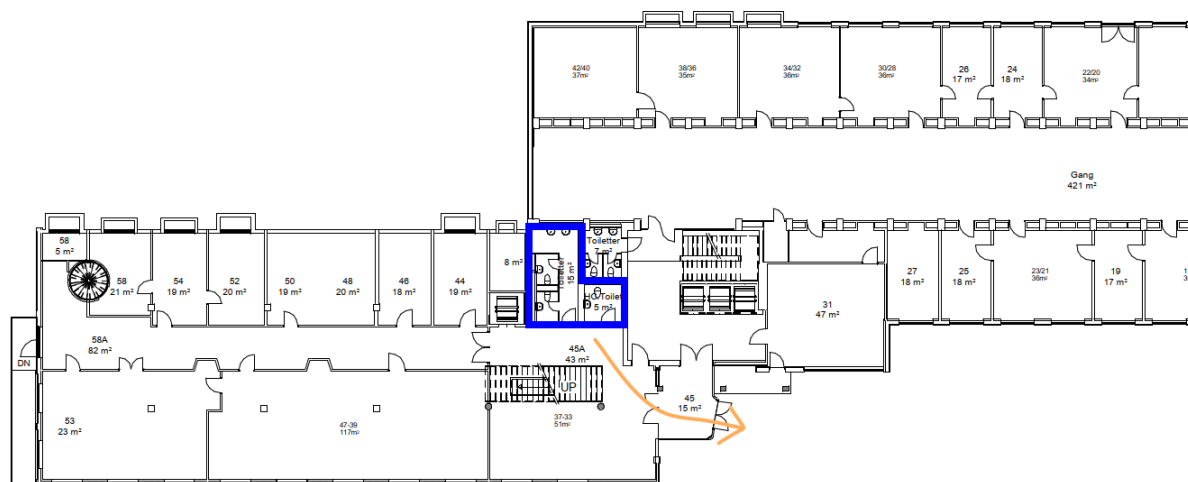
Det vurderes, at det primært vil være håndværkere, der potentielt kan have været udsat for asbest ifm. projektet, men personer der har opholdt sig i og omkring arbejdsområdet kan også potentielt have været udsat for asbest.

**Figur 7.16** Parterre etage. Markering af arbejdsområde (blå markering) og adgangsvej for håndværkere (orange markering).
