Tilsynsrapport 2024, Østerbyværket

Aarhus Kommune har den 14. november 2024 ført tilsyn på Østerbyværket, Aarhus Vand.

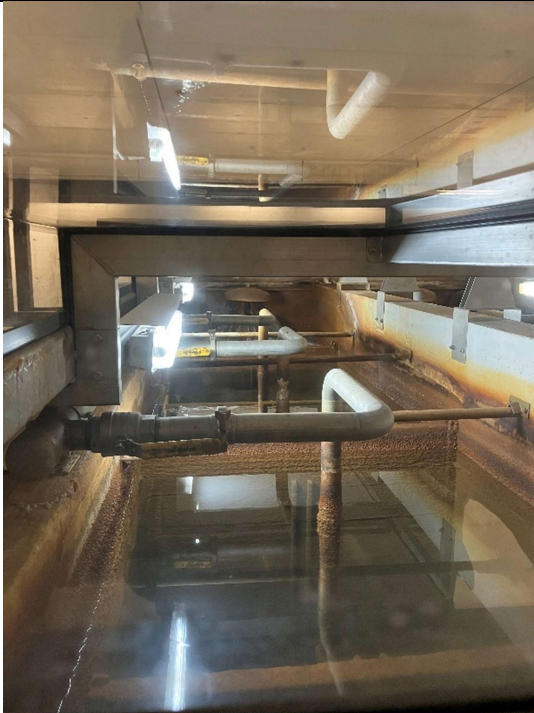
Iltningsspor

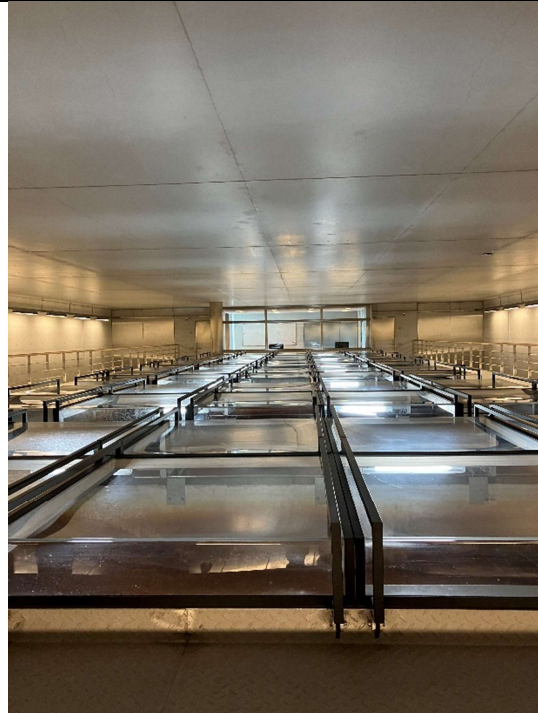
Overdækkede filtre

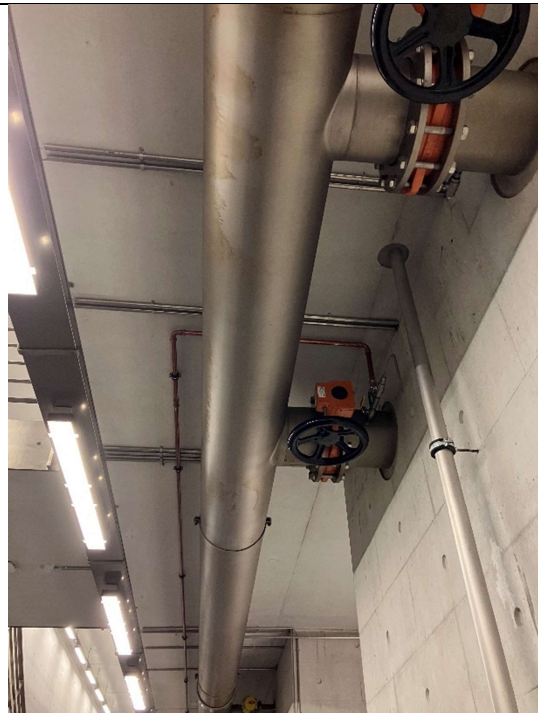
Tilsætning af kobber

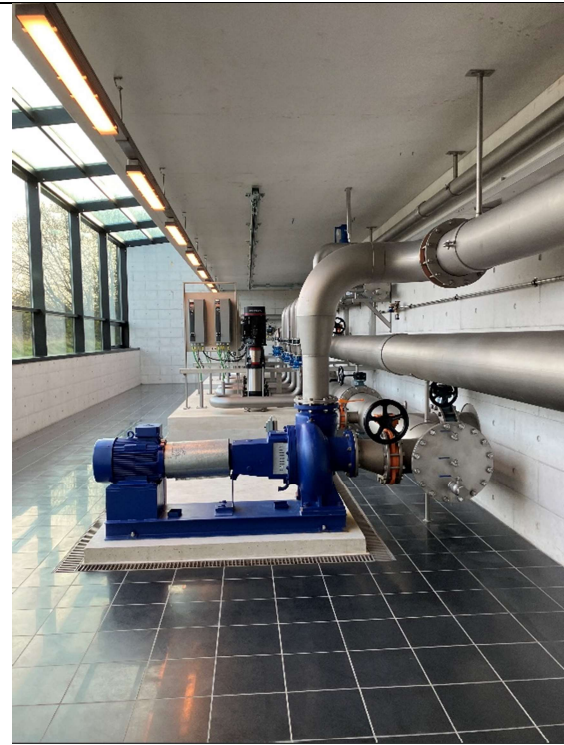
Skyllepumpe og udpumpning

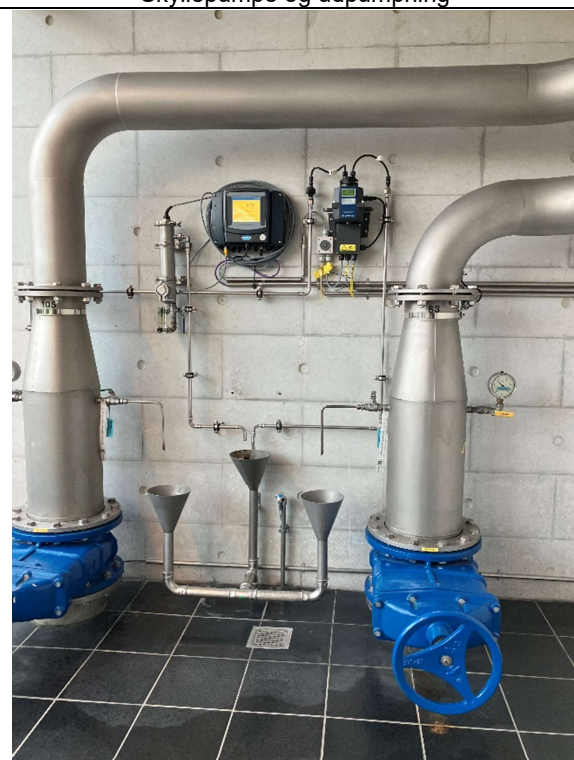
Prøvehaner afgang VV
