## Sabro Vandværk Amba

## Tilsynsrapport 2025, Sabro Vandværk

Hermed fremsendes tilsynsrapport for tilsyn den 10. juni 2025 på Sabro vandværk. Tilsynet blev udført af Rikke Sølling og Ida Høier Jensen, Aarhus Kommune.

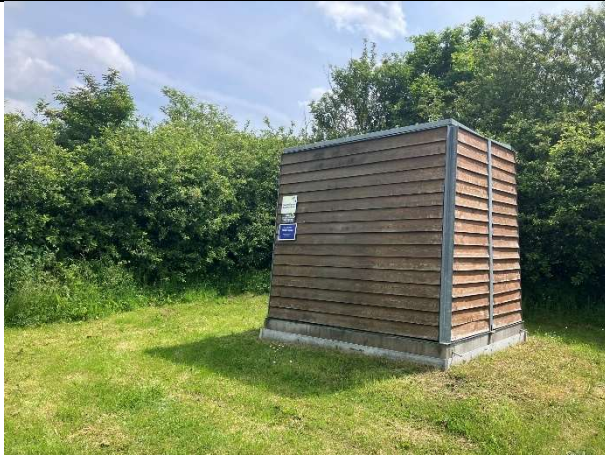
**DGU 88.1102**

På tilsynet blev det konstateret at der ikke er 45 cm mellem top af flage og top pejlør på boring DGU nr. 88.1102.

Der henstilles til, at Sabro Vandværk sikrer at registrering af boringernes boringsfikspunkt og målepunkt i Jupiter er retvisende, og om nødvendigt får borerne indmålt igen. Aarhus Kommune bistår gerne med at indberette rettelser til Jupiter.

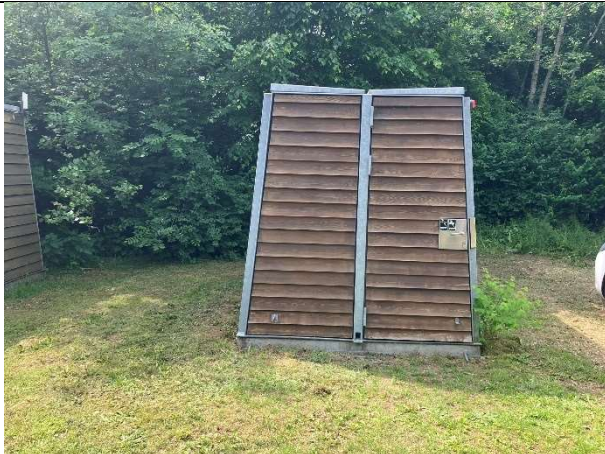
**DGU 88.1401**

| <b>Bemærkninger:</b> Boringen er renoveret primo 2025. | | | |

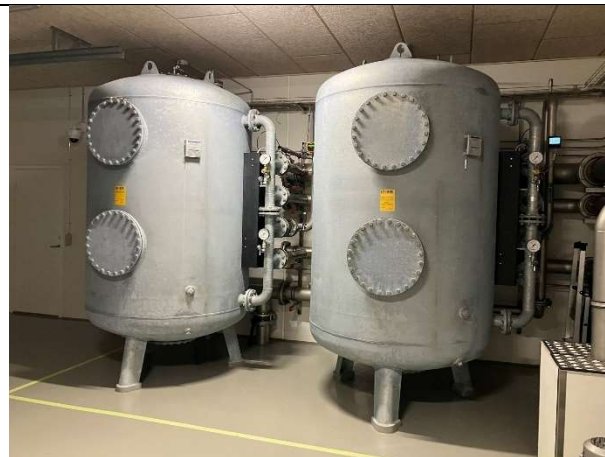
Filter

| <b>Bemærkninger:</b> To parallelle trykfiltre, af typen Silhorko TBF 25. Den samlede behandlingskapacitet er 40 m <sup>3</sup> /time. | | | |

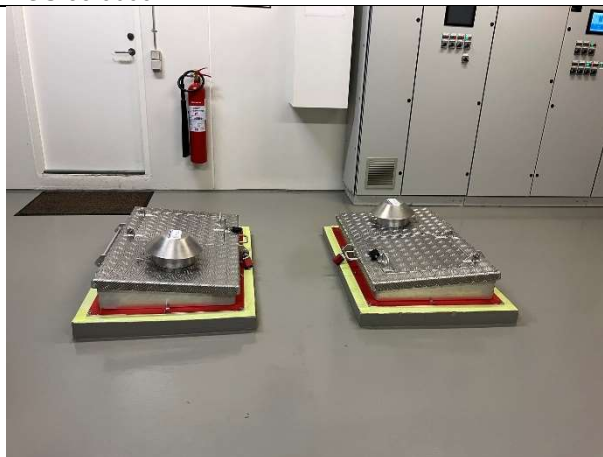
Mandehulle, rentvandstanke

| <b>Bemærkninger:</b> To underjordiske betonbeholdere på hver 175 m <sup>3</sup> , mandehuller i filtersalen. | | | |

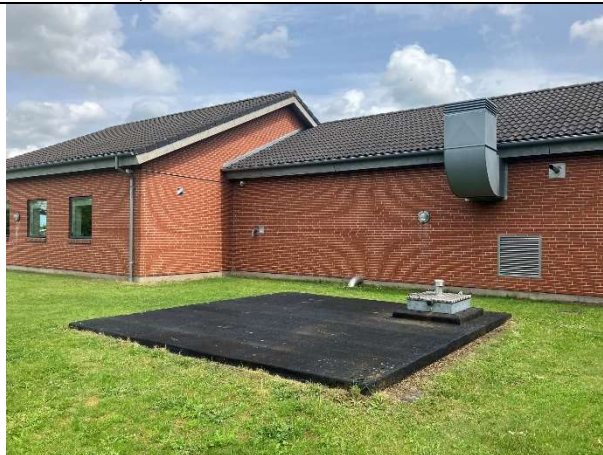
Slambassin

| <b>Bemærkninger:</b> Skyllevand bundfælder i tanken i 20 timer, inden der afledes til Storkesig Bæk. | | | |

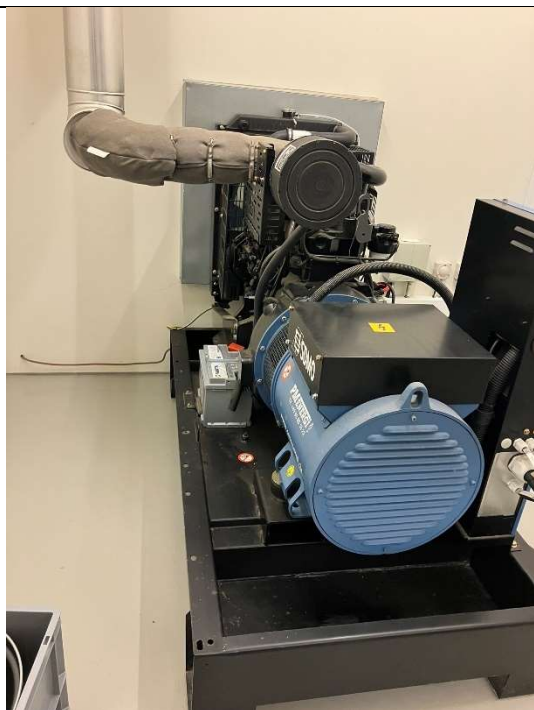
**Nødgenerator**

| <b>Bemærkninger:</b> Der er en nødgenerator.<br>Der er klargjort, så det nu er muligt at udpumpe råvandet udenom iltningen og direkte til forbrugerne, hvis det må være nødvendigt. Det kræver dog, at én mand møder fysisk op og påsætter røret. | | | |

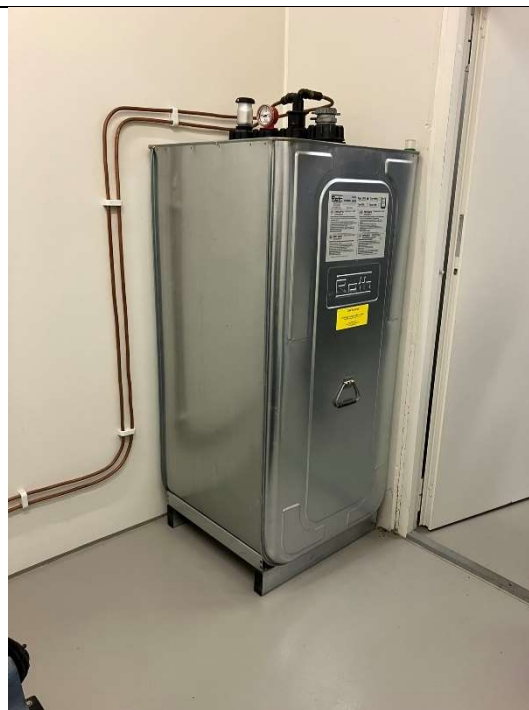
**Olietank**

På tilsynet talte vi om den indendørs dieseltank, der er placeret sammen med nødgeneratoren. Det er et lovkrav at olietanke er registreret i BBR. Vi har efter tilsynet konstateret, at tanken ikke er registreret i BBR og skal derfor gøre opmærksom på, at I som ejer er ansvarlige for, at tanken registreres i BBR. På Aarhus Kommunes hjemmeside kan I finde information om olietanke og ajourføring af BBR: [Ofte stillede spørgsmål om olietanke](#)
