### **Tilsynsrapport 2025, Skejbygårdsvejbeholderen**

Aarhus Kommune har den 26. november 2025 ført tilsyn med Aarhus Vands rentvandsbeholdere beliggende på Skejbygårdsvej 27, 8240 Risskov.

| <b>Anlæg:</b> | Skejbygårdsvej beholderen, Aarhus Vand |

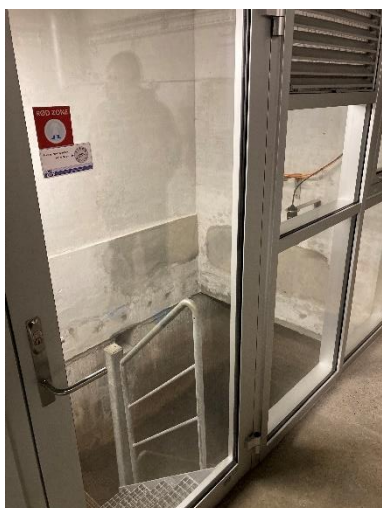
Betontanken blev sidst inspiceret i maj 2022.

Ved inspektionen blev der observeret løse rødder i tanken. Der var ikke tegn på utætheder i tanken, og derfor menes rødderne at stamme fra ledningsnettet. Tanken skal inspiceres igen i 2027 jf. AaV's egen risikovurdering for beholderinspektioner.

Adgang gl. rentvandsbeholder. Næste kontrol 2027

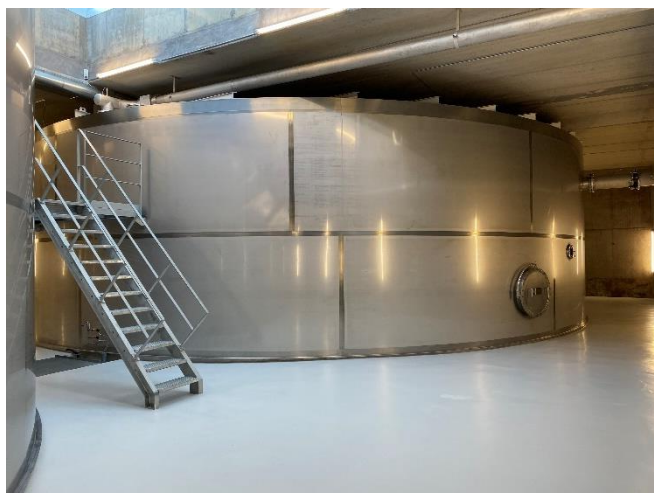
Rustfri stålbeholder på 780 m<sup>3</sup>

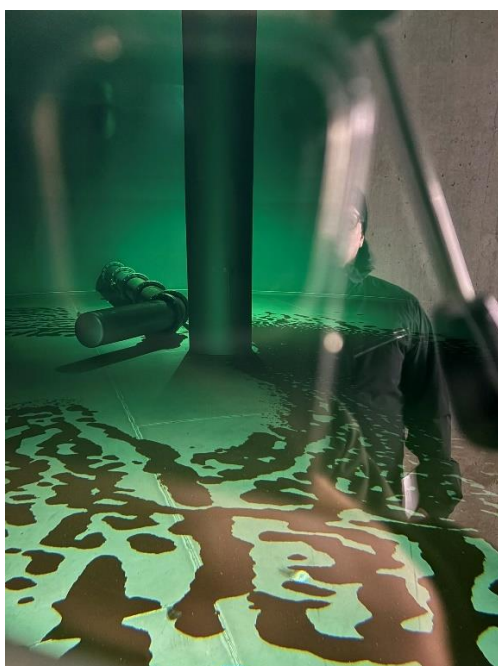
Indkig i stålbeholder. Bunden.

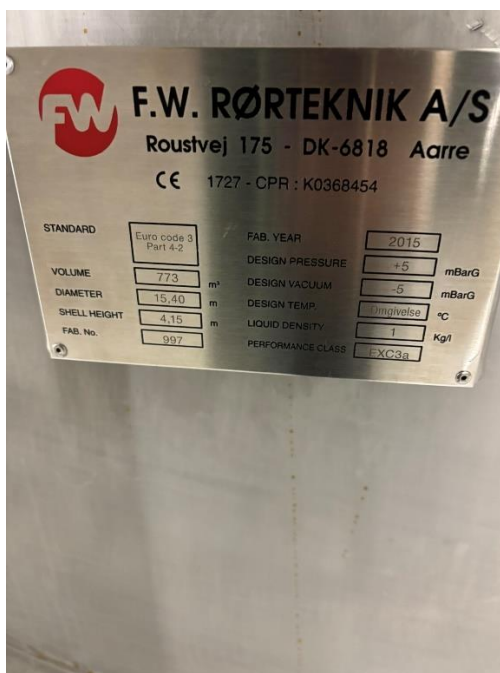
Mærkat på den ene af to stålbeholdere

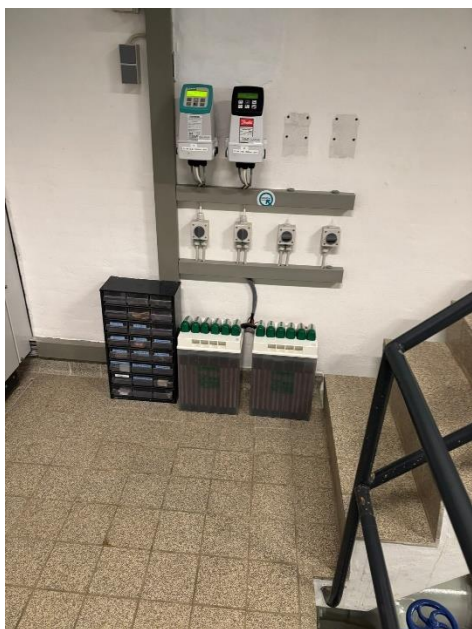
Beholderne kan forsyne i et vidst omfang pt. ved strømsvigt. AaV arbejder i øjeblikket på at klarlægge om, og hvor det er muligt at opsætte nødgeneratorer.

Batterier til styresystemet (6 timer) i tilfælde af strømsvigt

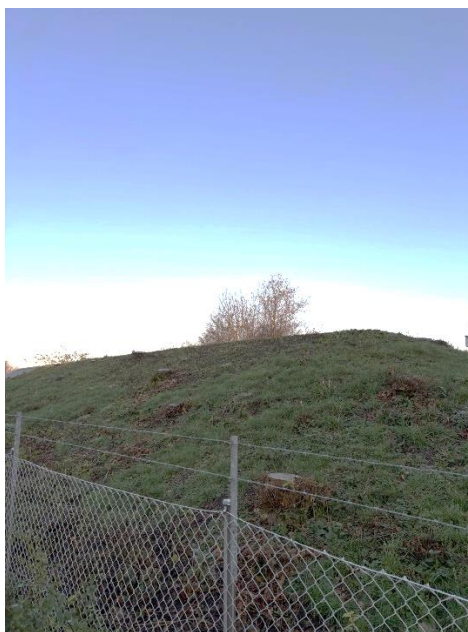
AaV har fjernet flere træer og andet større bevoksning omkring beholderbygningen for at minimere risikoen for indtrængning af rødder.

Træer ved beholderbygning fjernet
