Tilsynsrapport 2024 - Kastedværket

Aarhus Kommune har den 23. oktober 2024 været på tilsyn på Kastedværket, Kasted Byvej 28, 8200 Aarhus N. Tilsynet blev ført af Ida Høier Jensen, Rikke Sølling og Stine Andersen. Til stede var Rasmus Bærentzen, Jakob Nygaard Jørgensen og Mads Palmelund Johansen fra Aarhus Vand.

Kommune	Aarhus	
Vandværk	Kastedværket	
Tilsynsdato	23. oktober 2024	
Vandværksrepræsentant	Rasmus Bærentzen, Jakob Nygaard Jørgensen og Mads Palmelund Johansen, Aarhus Vand	
Tilsynsførende	Ida Høier Jensen, Rikke Sølling og Stine Andersen, Aarhus Kommune	
Boringer		
DGU nr.	DGU nr. 78.432, 78.433, 78.486, 89.418, 89.535, 89.824, 89.825, 89.977, 89.1053, 89.1054, 89.1055, 89.1221 og 89.9301.	
Bemærkninger	Ja:	Nej:
Skema 1 – Beholdere og vandbehandling		
Bemærkninger	Ja:	Nej: X
Skema 2 – Bygninger og inventar		
Bemærkninger	Ja:	Nej: X
Generelle bemærkninger: Værket fremstår i fin stand. De nye beholdere og bygværket hertil fremstår i rigtig flot stand.		
Boringer Der blev ikke ført tilsyn på indvindingsboringerne ved dette tilsyn. Næste ordinære tilsyn – afklares i forbindelse med fastlæggelse af vandforsyningsplanen		
Kontaktperson i forbindelse med driftsforstyrrelser: Nav

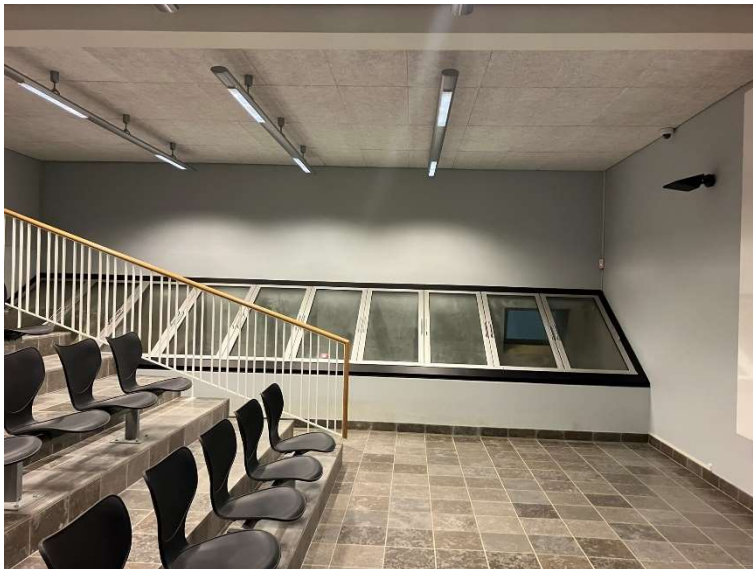
Iltningen foregår ved fremdrift igennem bassin med kanalopbygning, hvor der i bunden er mulighed for tilførsel af luftbobler.

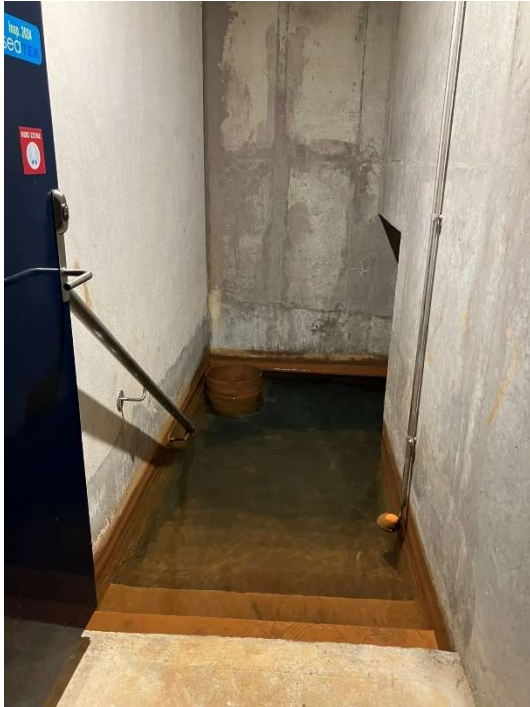
Efter iltningen ledes råvandet til reaktionsbassin.

På sigt vil Aarhus Vand gerne nedlægge reaktionsbassinet. Det vil formentlig indgå i en ombygning af værket, da man på den længere bane også planlægger at sende vand fra Lyngbyværket til Kasteværket i stedet. Det vil ændre kapacitet fra omkring 500 m³/t til i omegnen af 750 m³/t. I øjeblikket ses der nærmere på mulige ledningstracé.

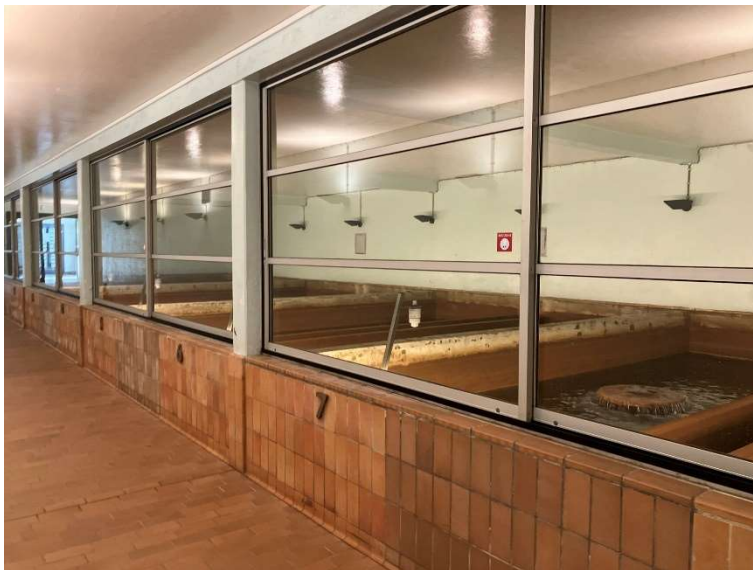
Fra reaktionsbassinet ledes råvandet til 12 åbne filtre.
Der er vandstandsmålere på alle filtre. Det bruges til at vurdere om der er behov for ekstra skyl på det enkelte filter.

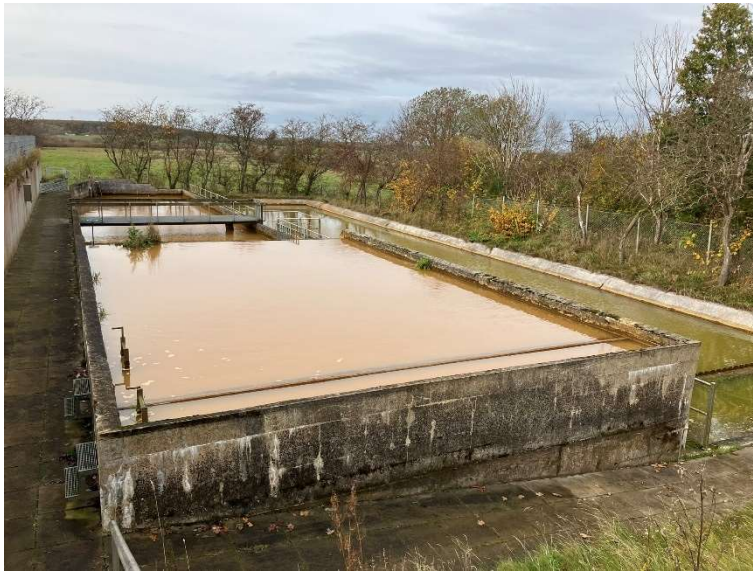
Slambassinet er etableret i tre trin. Det henstår i 12 timer og dekanteret vand ledes til Egåen. Til slambassinet er der ligeledes udløb fra afværgeboringen DGU nr. 89.978, samt overløb fra reaktionsbassin.

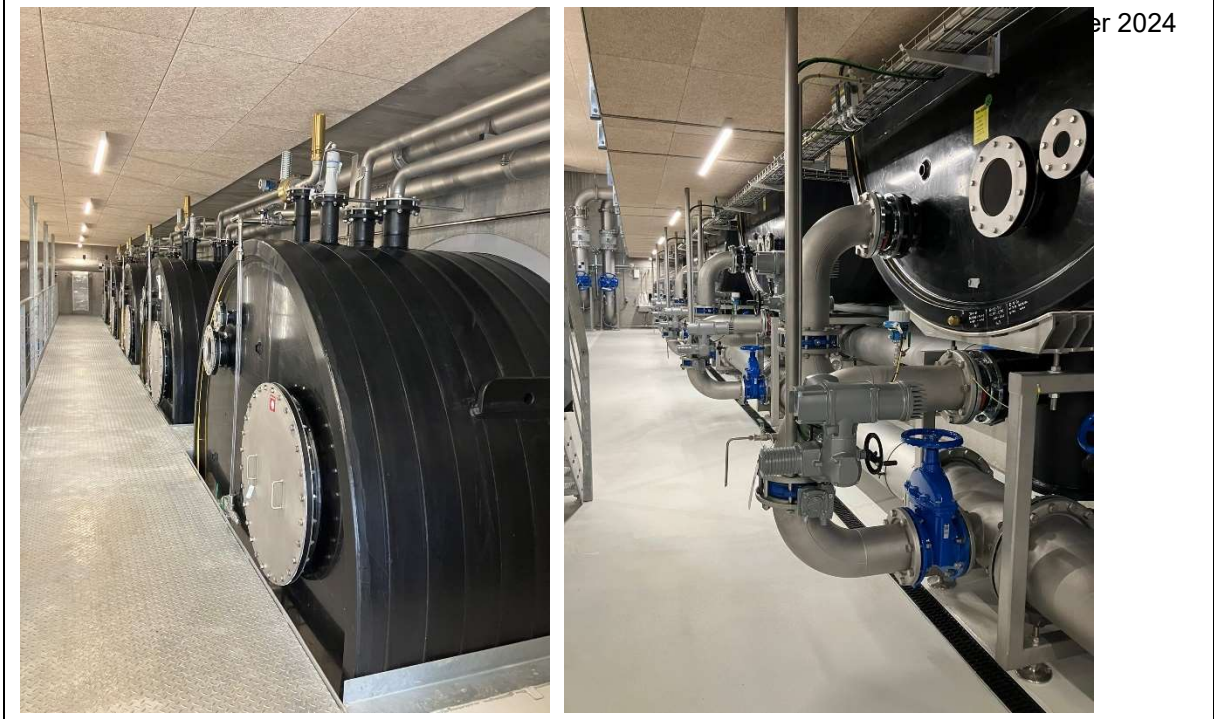
Der er seks nyere rentvandsbeholdere samt en ældre betonbeholder. De nyere beholdere er etableret i PE rør med $\varnothing 3000$ mm. Rørene er dobbeltforede, så evt. lækage registreres i "sladredræn" i bunden af røret. Vandet ledes ind bagerst i beholderne, og ledes ud foran. Der er altid overtryk i beholderne, for at minimere risikoen for indtrængning udefra. Der er nedgang til betonbeholderen fra den gamle pumpesal.

De seks rørbeholdere har en samlet kapacitet på omkring 1.000 m^3 . Ved beholderne er der gjort klar til UV-anlæg.

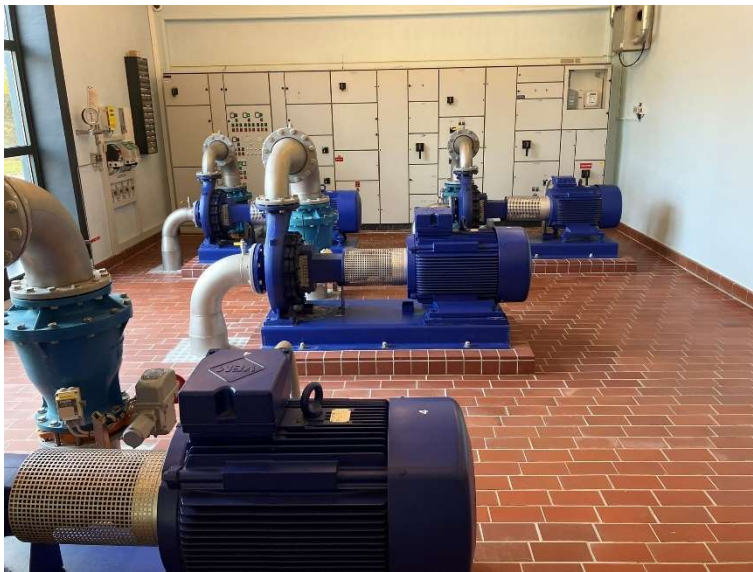
Værket har udpumpning til Z 105 Nord Bispehaven og Z 80 Nord Hasle Ringvej. Udpumpningen foregår med 3 pumper til Z 105 og 4 pumper til Z 80.

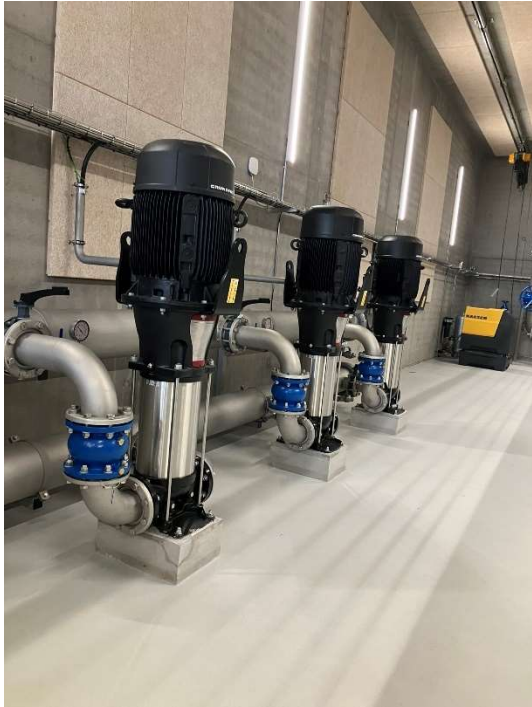
I den nye beholdersal er der opstillet 3 pumper a 155 m³/time.
