Ask Store Vandværk  
Østergårdsvej 202a  
8340 Malling

## Tilsynsrapport 2025 - Ask Store Vandværk

Aarhus Kommune har den 30. juni 2025 ført teknisk tilsyn med Ask Store Vandværk. Driftslederen og formanden er forholdsvis nye på posterne, og har haft en stejl læringskurve. Vandværket i proces med udarbejdelse af vedligeholdelses- og budgetteringsplan.

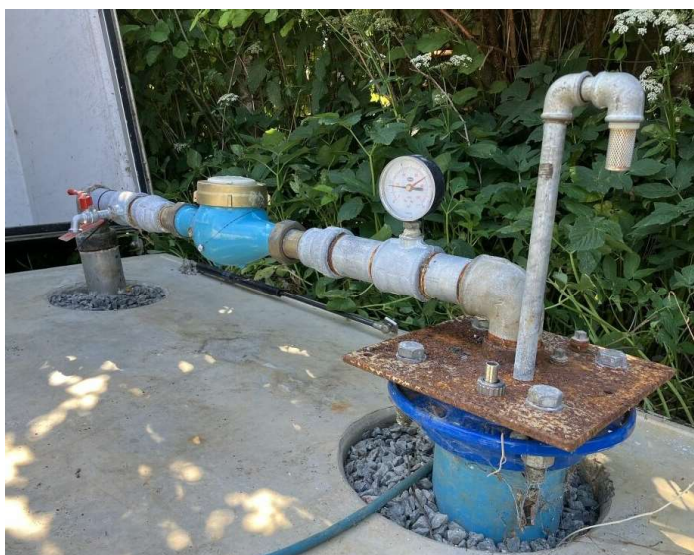
Gummilisten ved råvandsstationen med DGU nr. 99.329 var enkelte steder gnavet i stykker af insekter og sluttede derfor ikke tæt.

| <p><b>Bemærkninger:</b> Ved sidste tilsyn var boringen dækket til med isolering. Vandværket er i gang med at undersøge muligheden for at opsætte en lille el-radiator, så boringen holdes frosthfri i vinterhalvåret.</p> <p>Tætningslisten er næsten "gavnet" igennem af insekter.</p> <p>Vandværket er i gang med at indhente tilbud på dels af få tjekket råvandspumpen (stand og dimensionering) samt videoinspektion af boringen.</p> | | | |

Gammel boring, DGU nr. 99.329

Listen skal derfor udskiftes, så insekter mv. er forhindret i at kunne trænge ind i råvandsstationen.

Vi anbefaler I får indført et passende interval for udskiftning af tætningslister på råvandsstationerne i jeres kvalitetsledelsessystem.

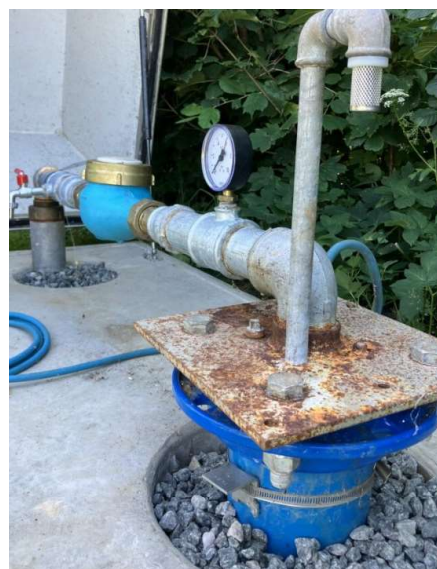
Ny boring, DGU nr. 99.355 med gammelt kotemærkning

Vi anbefaler, at I fjerner den gamle kotemærkning (spændebånd med stålplade) på boringen med DGU nr. 99.355 for at undgå fremtidige misforståelser ved pejlinger.

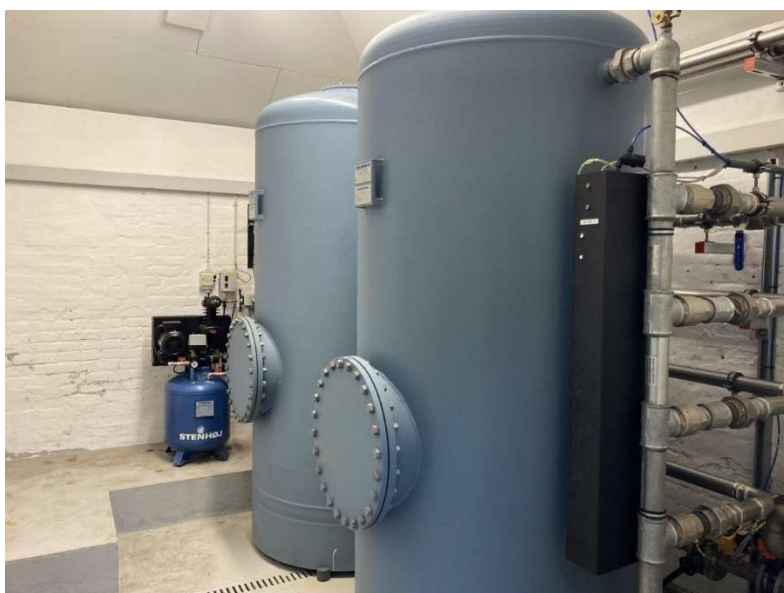
| Iltning / Filteranlæg | | | |
|---|---|---|---|
| <b>Bemærkninger:</b> Filtre, der er etableret i 2013, er sat op som for- og efterfilter. Serviceret årligt af Silhorko, 1-2 måneder siden sidst. Styresystem er under udskiftning, da der ikke længere fås reservedele. Filterskylfrekvens er sat til efter et vist antal m <sup>3</sup> , i øjeblikket ukendt. | | | |

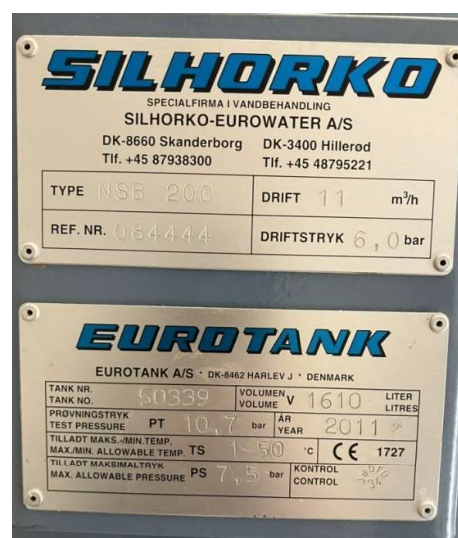
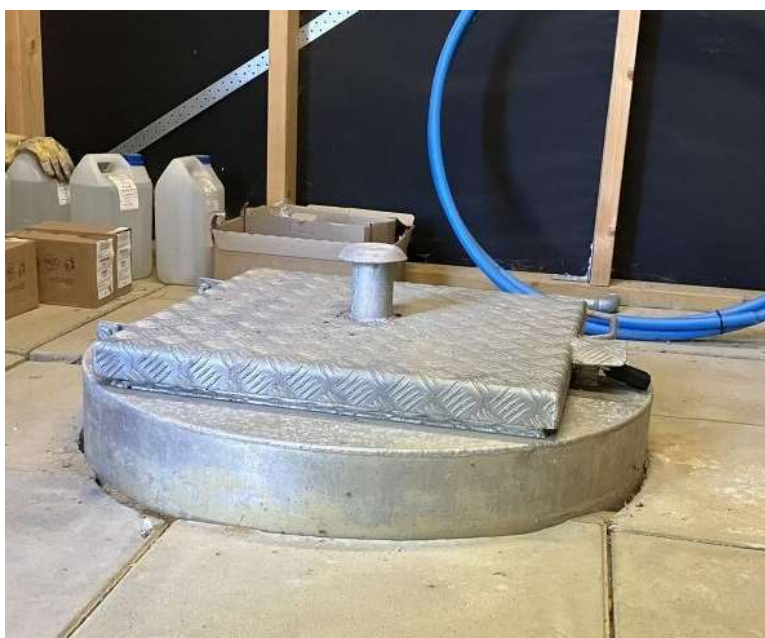
På tilsynet blev rentvandstanken ikke åbnet grundet risiko for forurening, da det ikke kunne udelukkes, at der sad insekter rundt langs dækslet.

| Iltning / Filteranlæg | | | |
|---|---|---|---|
| <b>Bemærkninger:</b> Tank er ikke inspiceret. Flere uklarheder omkring rørgennemføringer, afblændinger og om der er overløb fra tanken. | | | |

Rentvandstank. Blev ikke åbnet på tilsyn grundet manglende rengøring

I skal inden **den 11. august** indsende billeder af rentvandstankens tætningsliste og ventilation (insektnet eller svamp). Billeddokumentation sendes til [grundvand@mtm.aarhus.dk](mailto:grundvand@mtm.aarhus.dk)

Tanken inspiceres ca. hver tredje måned af vandværket. Inden dækslet åbnes støvsuges rundt langs dækslet.

Vi anbefaler, at I inden støvsugningen anvender en radiatorpensel eller lign, som kan nå op under dækslet.

Vi henstiller til at Ask Store Vandværk inden næste tilsyn **ultimo 2027** får inspiceret rentvandstanken af professionelle fagfolk.

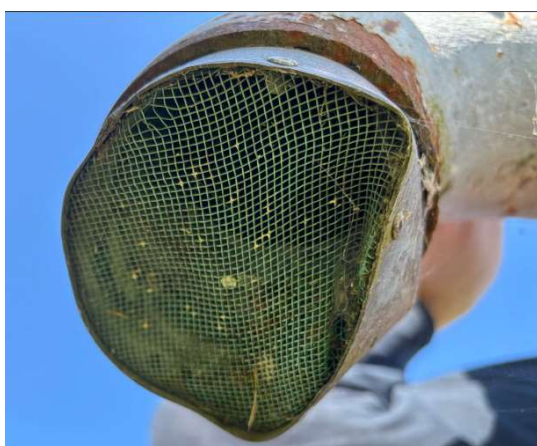
Udluftningen på rentvandstanken faldt næsten af under tilsynet. Insektnettet havde flere skader med større huller.

Insektnet udluftningsrør på rentvandstank

Vi henstiller til, at rentvandstankens udluftning udskiftes inden den **11. august**. Billeddokumentation sendes til [grundvand@mtm.aarhus.dk](mailto:grundvand@mtm.aarhus.dk)

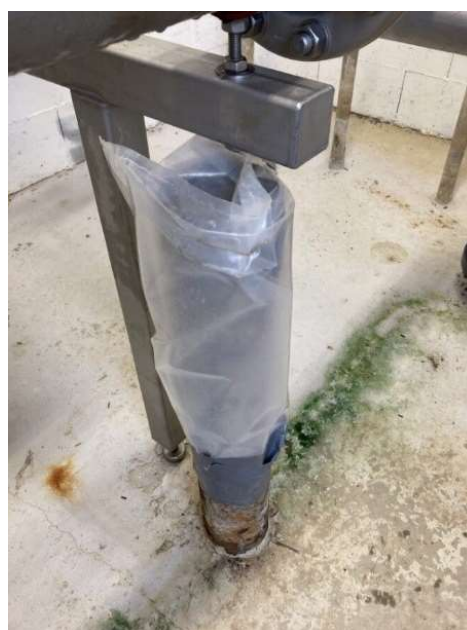
Ukendt rørstump ned i rentvandstank

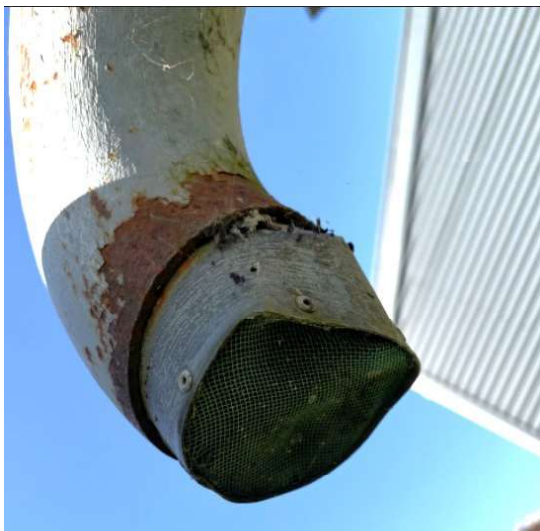
Udluftning på rentvandstank, som er på vej af

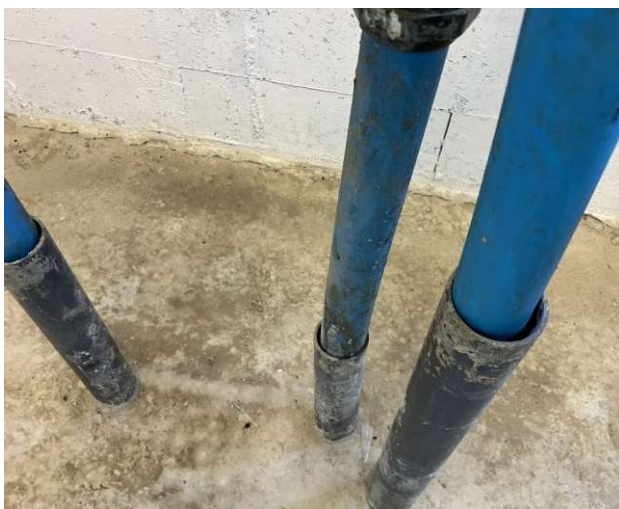
Rør ned i rentvandstank. Ukendt hvordan indføringen er udført – om der er direkte åben forbindelse ned i tanken mellem "flange" og rør. Skal afklares ved inspektion.

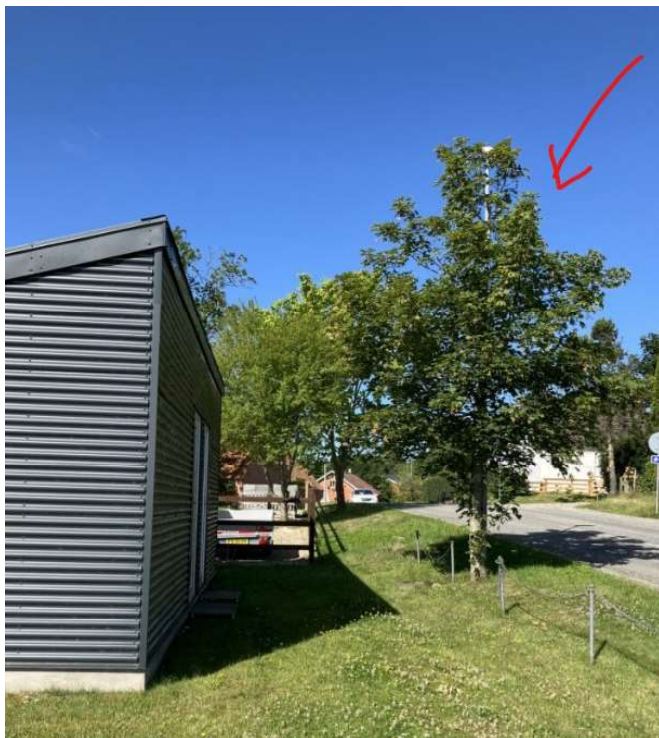
Træet nær rentvandstanken ud mod vejen skal fjernes inden den **30. september**. Billeddokumentation sendes til [grundvand@mtm.aarhus.dk](mailto:grundvand@mtm.aarhus.dk)  
Rødder fra træet kan finde vej igennem små revner i tanken.

Træ nær rentvandstank som skal fældes

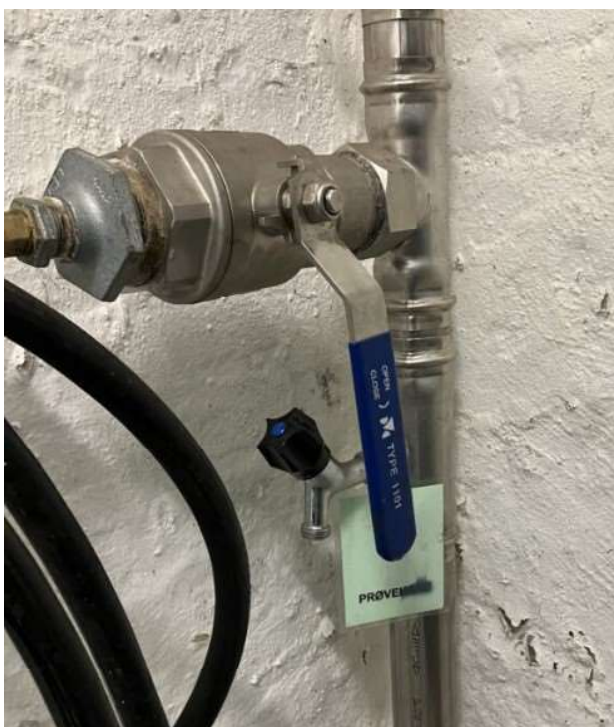
Prøvetagningshane til 'rentvand'.

Vi anbefaler, at prøvehanerne markeres med en label som fortæller, hvilket vand som hanen repræsenterer. Råvandkontrol udtages inde på vandværket fra prøvetagningshaner markeret med label, men ikke med DGU nr. For at undgå misforståelser med fejlagtige prøvetagninger anbefaler vi, at hanerne markeres med DGU nr. og rentvandshanen som 'rent vand'.
