**Vejarbejde og lette trafikanter**

# **Adfærdsanalyse af fodgængere ved vejarbejde**

**December 2024**

**Rapporttitel:** Vejarbejde og lette trafikanter – Adfærdsanalyse af fodgængere ved vejarbejde

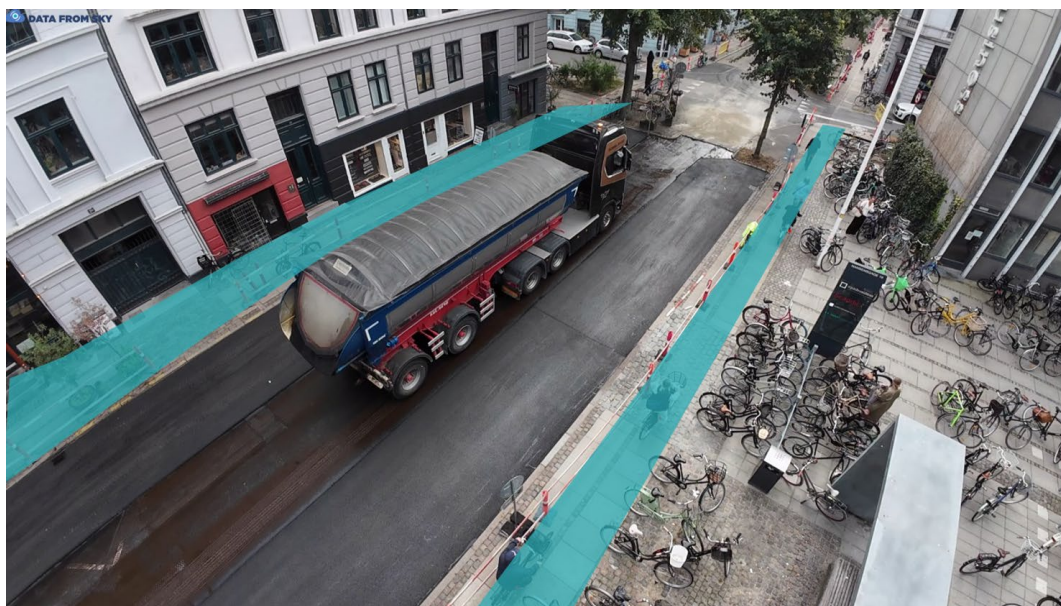
*Registrering af 'handlingsområder':* har givet viden om fodgængernes rutevalg og dermed hvorvidt skiltning og afmærkning efterleves eller ej forskellige steder langs opstillingen. Dette er gjort ved at definere og analysere særligt adfærdsrelevante områder ved opstillingen (kaldet 'handlingsområder'), hvor man kan se om fodgængerne følger det henviste ruteforløb eller ej.

Billede 1: Eksempel på markering af handlingsområde på fortov

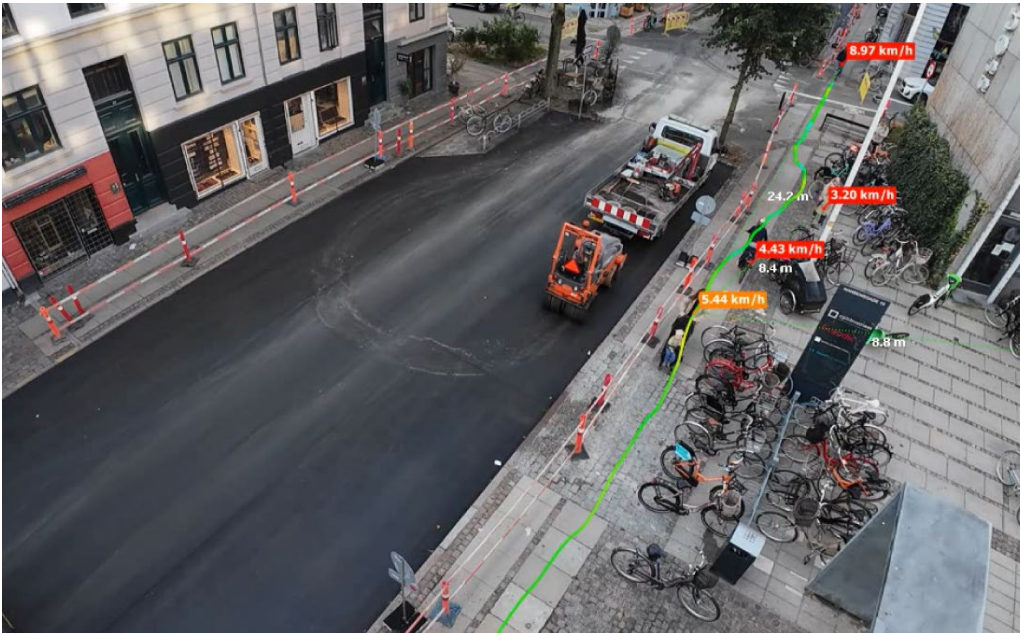
*Registrering af hastighed:* har givet viden om, hvordan fodgængerne manøvrerer gennem vejarbejdet, og hvor de fx bruger tid på at orientere sig eller holde tilbage for andre trafikanter. Denne viden har bidraget til at kvalificere, hvad trafikanternes adfærd kan skyldes.

Billede 2: Eksempel på registrering af hastighed for fodgænger

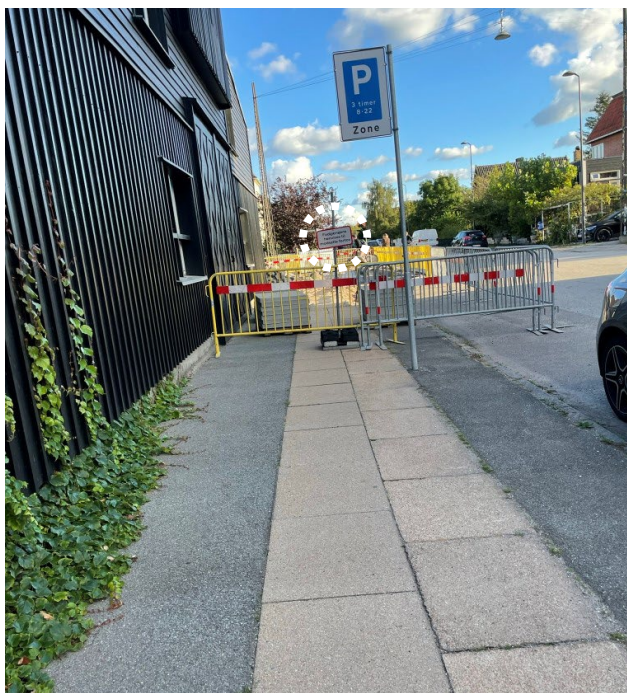
Billede 8: Fodgængervinkel af vejarbejde fra Strandlodsvej fra nord med skilt "Fodgængere henvises til modsatte fortov" (markeret med stiplede hvide cirkler)

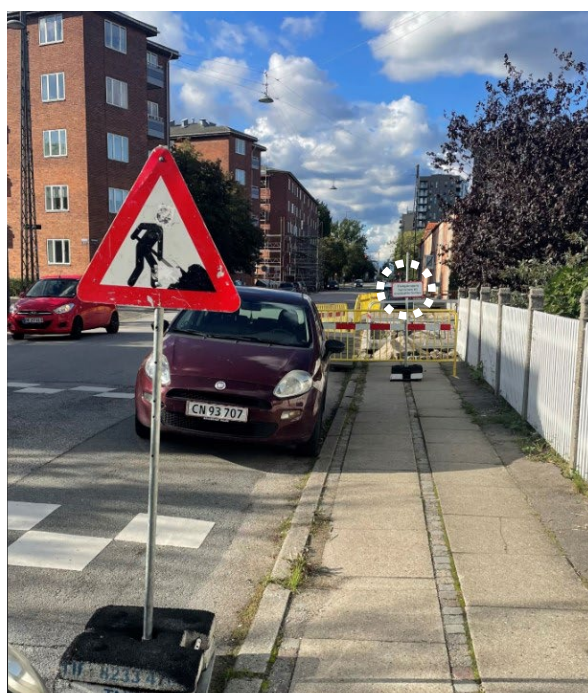
Billede 9: Fodgængervinkel af vejarbejde fra Strandlodsvej fra syd med skilt om vejarbejde og "Fodgængere henvises til modsatte fortov" (markeret med stiplede hvide cirkler)

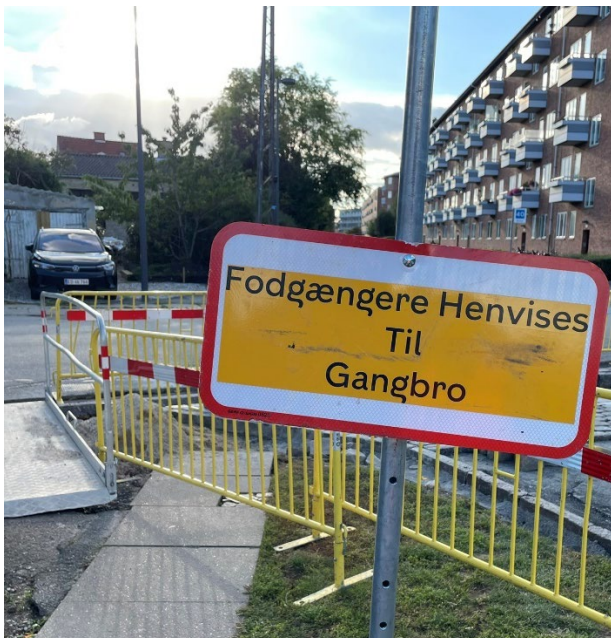
Billede 10: Fodgængervinkel af vejarbejde fra Palermovej fra øst med skilt "Fodgængere Henvises Til Gangbro"

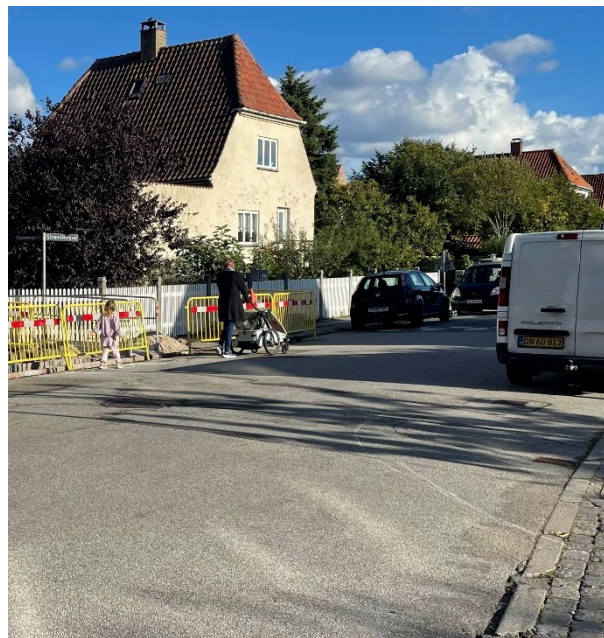
Billede 11: Fodgængervinkel af vejarbejde fra Palermovej/Strandlodsvej fra vest fra fortov overfor fortovet med vejarbejde

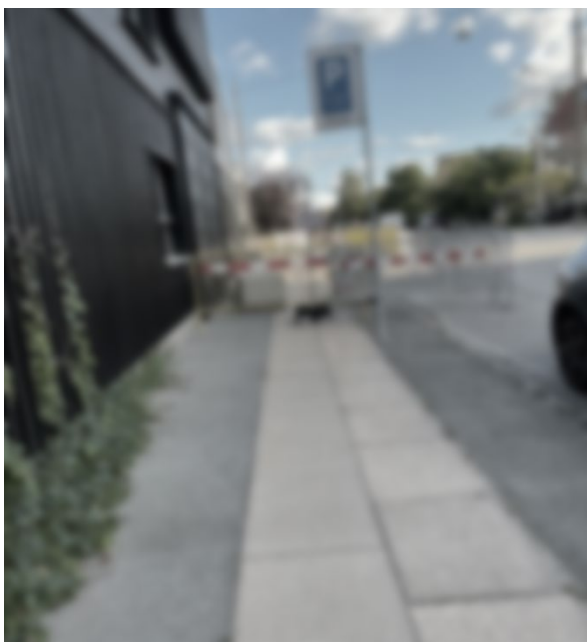
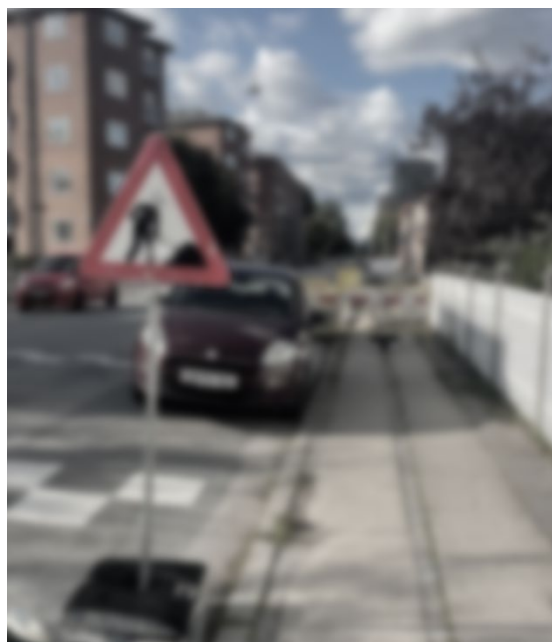
Billede 15: Slørret billede for at simulere det perifære syn af fodgængervinkel af vejarbejde fra Strandlodsvej fra nord

Billede 16: Slørret billede for at simulere det perifære syn af fodgængervinkel af vejarbejde fra Strandlodsvej fra syd

Herunder på billede 15 og 16 ses en simulering af, hvordan vejarbejdet ser ud med det perifære syn, som udgør størstedelen (96-98%) af vores synsfelt. Denne simulering giver indsigt i, hvordan skiltet om henvisning til modsatte fortov let kan blive overset.

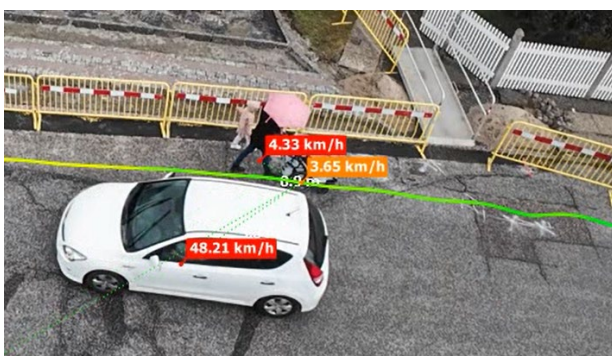
Billede 20: Bil passerer kvinde m. barn m. 48 km/t med tæt afstand

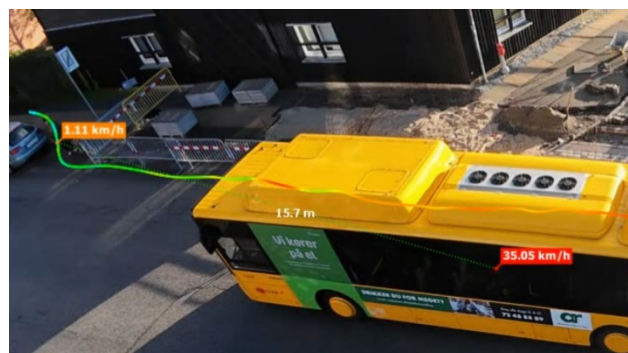
Billede 23: Fodgænger holder tilbage for bus

\*Afstanden vist på billederne er afstanden fra den side af bilen som vender hen mod kameraet. På denne baggrund er afstanden fra bil til fodgænger estimeret ved at trække bilens estimerede bredde fra denne afstand. Det har ikke været muligt at estimere afstanden på alle eksemplerne.

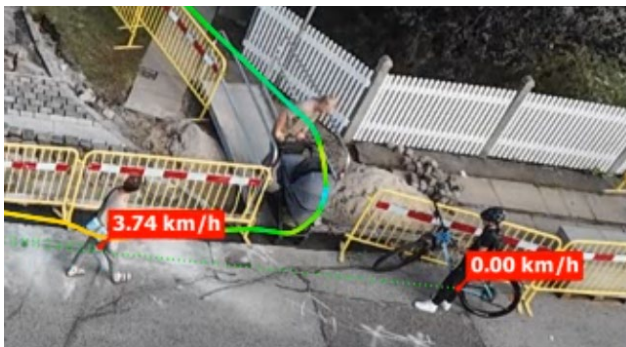
Billede 24: Eksempel med udfordring med manøvrering af gangbro med barnevogn

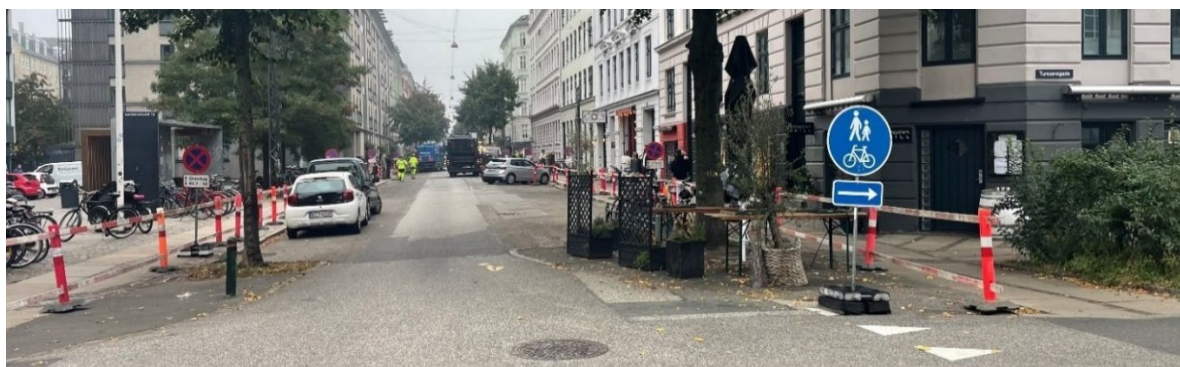
Billede 31: Fodgængervinkel af vejarbejdet. Viser Nansensgade fra sydvest med skilt om fællessti til højre.

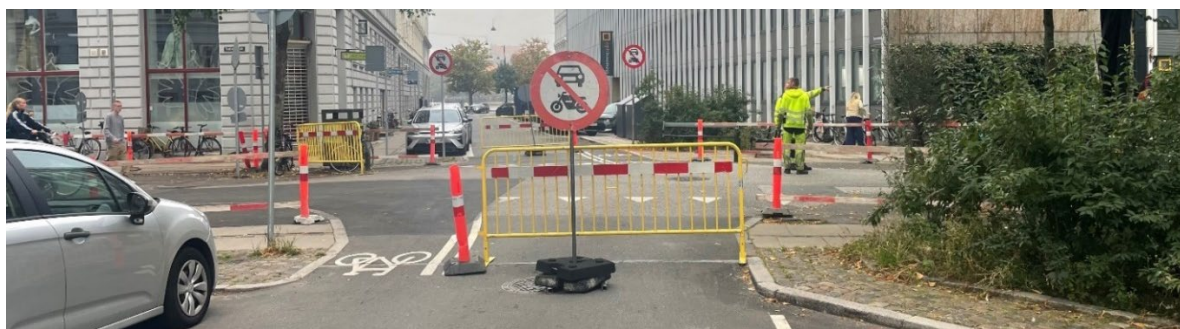
Billede 32: Fodgængervinkel af vejarbejde fra sidegade til Nansensgade med spærret for biltrafik.

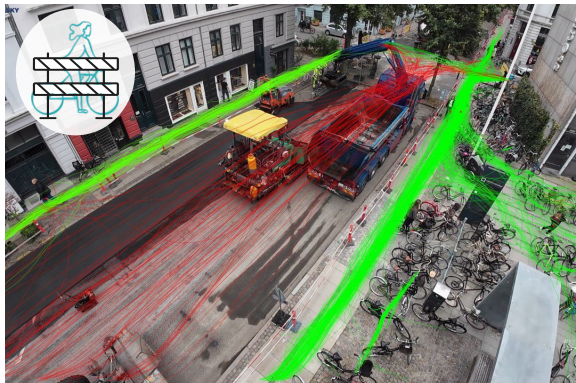
Billede 37: Cyklisteres ruter visualiseret fra video med spærring af kørebanen og med aktivt vejarbejde.

For opstilling 3 er der også set på adfærdstendenser for cyklisterne rutevalg i forhold til, om de vælger at være på fortovet eller kørebanen. De fleste cyklister benytter den fælles sti på fortov, når kørebanen er spærret for biler – og der ikke pågår vejarbejde. Samtidig cykler en stor andel af cyklisterne modsat køreretningen på den fælles sti på fortovet, når kørebanen er spærret. Dertil er der relativt mange cyklister, som trækker på fortovet, selvom de godt må køre på fortovet.

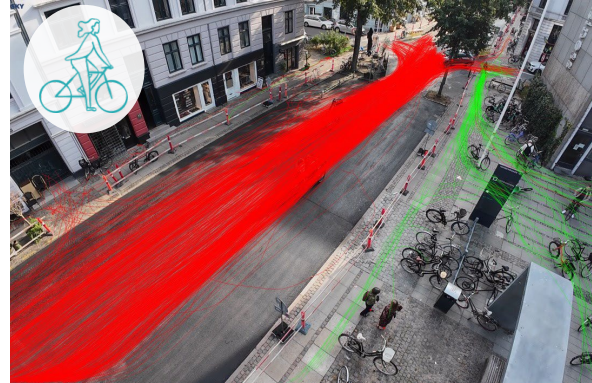
Billede 38: Cyklisteres ruter visualiseret fra video uden spærring af kørebane og uden aktivt vejarbejde.

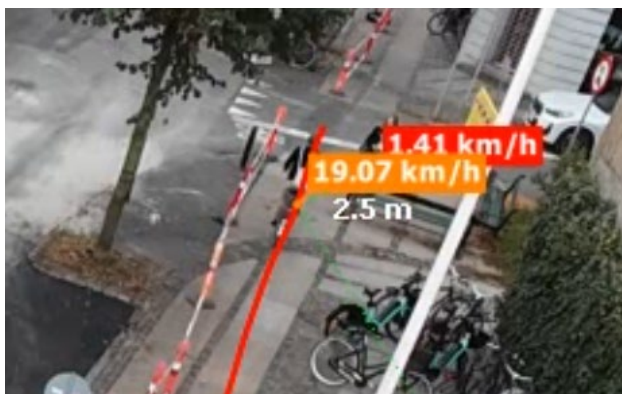
På de følgende billeder ses eksempler på cyklister og fodgængere, som passerer hinanden tæt på det delte fortov med cykelhastighed på ca. 11-19 km/t:

Billede 41: Fodgænger venter på at cykel passerer

- **Flere eksempler på cyklister tæt på fodgængere i relativt høj fart:** Der er observeret flere eksempler på cyklister, som passerer fodgængere meget tæt og i relativt høj hastighed (11-19 km/t), hvilket kan skabe utryghed for fodgængerne. Fodgængerne og cyklisterne kommer let tæt på hinanden, da fortovet er meget smalt - indsnævret af at afspærringen til vejarbejdet er placeret relativt langt inde på fortovet samt parkerede cykler på den vestlige side (foran erhvervsakademiet).
- **Eksempler på cyklister tæt på andre cyklister:** Enkelte cyklister, passerer andre cyklister meget tæt på hinanden. Dette skyldes at nogle cyklister kører mod den påbudte køreretning på fortovet samt den snævre plads på fortovet.

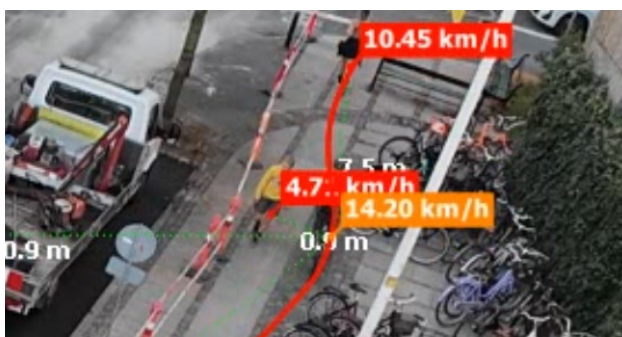
Billede 43: Cyklist manøvrerer udenom fodgænger

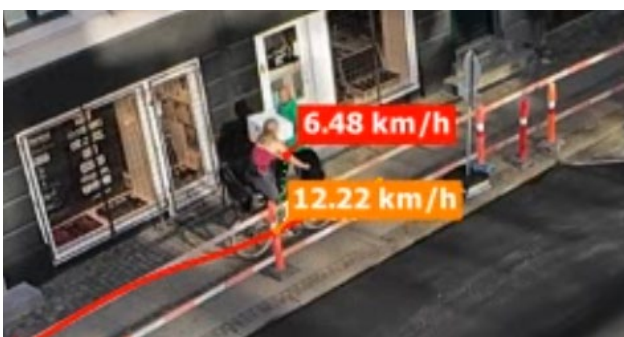
Billede 44: Cyklist og fodgænger krydser hinanden meget tæt

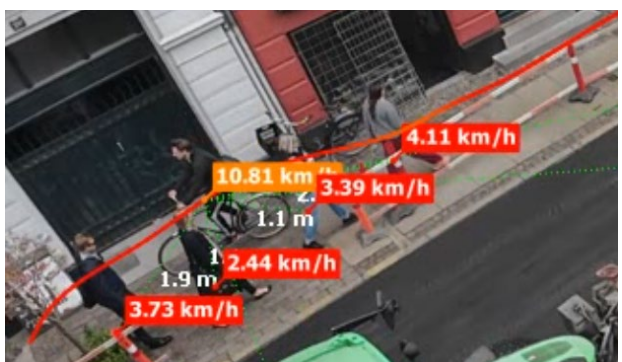
Billede 45: Cyklist passerer tæt forbi flere fodgængere

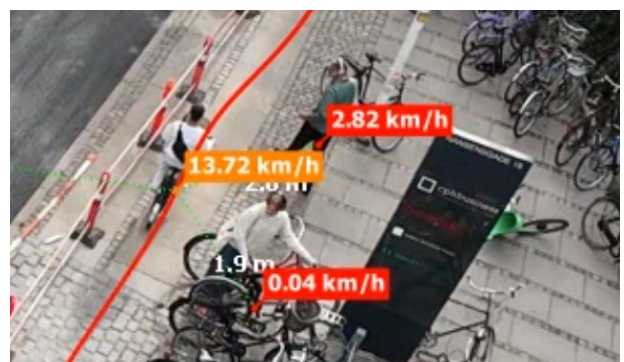
Billede 46: Fodgænger når at se cyklist og sænker derfor sin fart

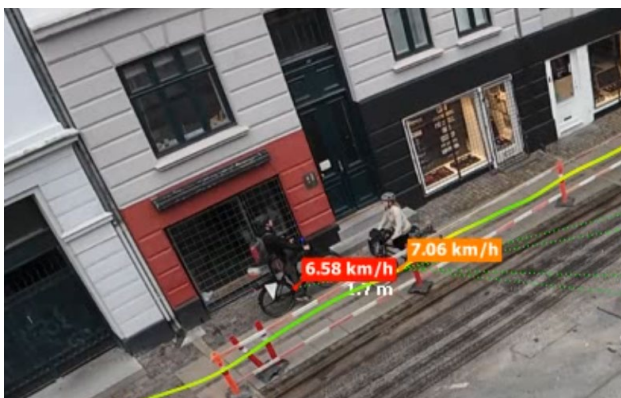
På de følgende billeder gives eksempler på cyklister, som passerer hinanden tæt med en hastighed på mellem ca. 6 – 12 km/t:

Billede 47: To cyklister krydser hinanden tæt, hvor den ene kører mod køreretningen.

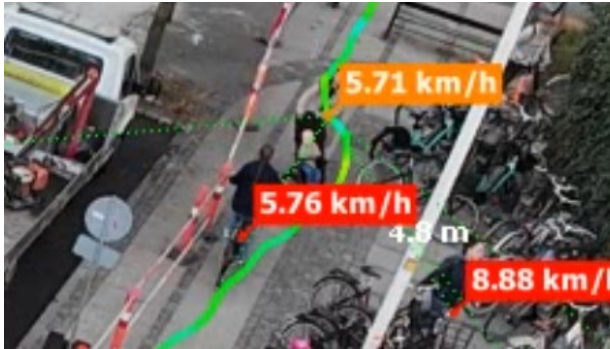
På de følgende billeder gives eksempler på pladsudfordringer på fortovet med cyklister og fodgængere, som passerer hinanden tæt samt en person med ladcykel, som har svært ved at passere:

Billede 49: Fodgænger med barnevogn navigerer uden om modkørende cyklister

Af konkrete eksempler med udfordringer med tilgængelighed er både observeret flere eksempler på fodgængere og cyklister, som passerer hinanden meget tæt. Her ses, at disse trafikanter justerer deres hastighed og kurver markant for at kunne give plads til, at hinanden kan passere. Derudover er observeret en person på ladcykel, som ikke kunne komme forbi på fællesstien uden at rykke på parkerede cykler.

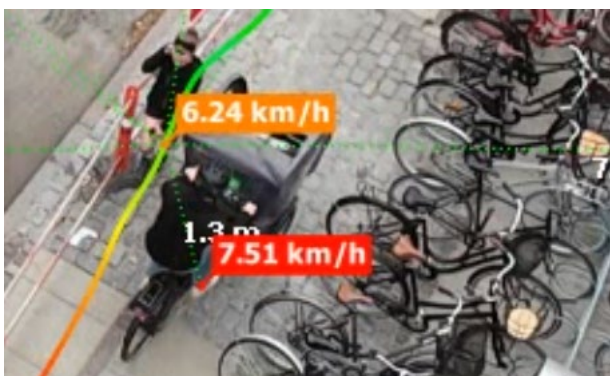
Billede 51: Ladcykel og løber krydser hinanden tæt på hinanden
