Tilsynsrapport 2024 - Tåstrup Vandværk

Kommune	Aarhus	
Vandværk	Tåstrup Vandværk	
Tilsynsdato	3. september 2024	
Vandværksrepræsentant	Mia Skrumsager, Tåstrup Vandværk	
Tilsynsførende	Stine Andersen, Aarhus Kommune	
Skema 1 – Boringer (1 skema pr. boring)		
DGU nr.	DGU nr. 88.486 og DGU nr. 88.811	
Bemærkninger	Ja: <input checked="" type="checkbox"/>	Nej: <input type="checkbox"/>
Skema 2 – Beholdere og vandbehandling		
Bemærkninger	Ja: <input checked="" type="checkbox"/>	Nej: <input type="checkbox"/>
Skema 3 – Bygninger og inventar		
Bemærkninger	Ja: <input checked="" type="checkbox"/>	Nej: <input type="checkbox"/>
Generelle bemærkninger: Vandværket er generelt i god stand.		
Boringer: Boring 88.486. Prøvetagningsshanen er utæt. Denne skal repareres snarest muligt, således vandspild undgås.		
Beholdere og vandbehandlingsanlæg: Vandværket kender ikke til seneste inspektion af rentvandsbeholderen. De oplyser, at de vil igangsætte arbejdet med inspektion i nærmeste fremtid.

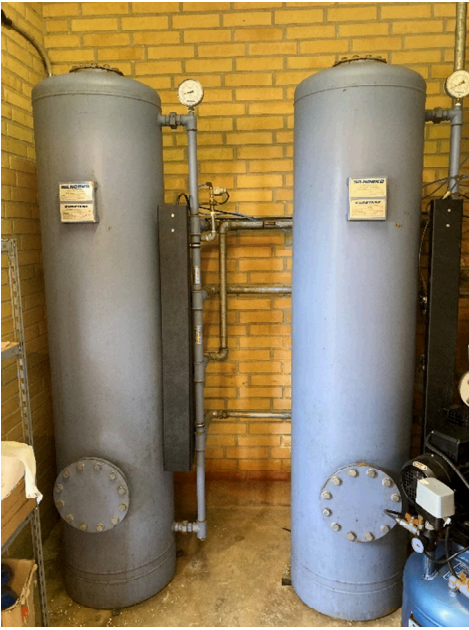
Iltning / Filteranlæg			
Luftindtag og ventilation beskyttet	Ja X	Nej	
Iltningsanlæg	Ja X (kompressor)	Nej	
Tilsætningsanlæg	Ja	Nej X	
Åbne filteranlæg	Ja	Nej X	
Trykfilteranlæg (for- og efterfilter) 2 x Silhorko NSB 60. Kapacitet 3,6 m ³ /t	Ja X	Nej	
Tilstand af filteranlæg	God X	Acceptabel	Dårlig
Bemærkninger: Ingen bemærkninger
