Tilsynsrapport 2024, Elstedværket

Aarhus Kommune har den 23. oktober 2024 ført tilsyn på Elstedværket, Aarhus Vand.

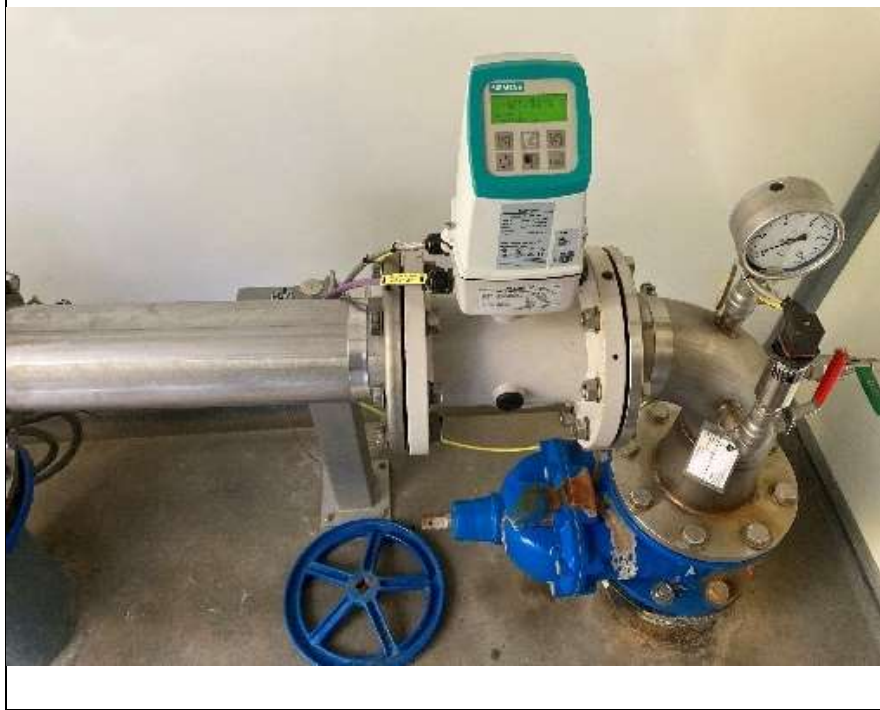
Boring nr.: 7			DGU-nr.: 79.778		
Kildeplads Elsted					
Indhegnet	Ja		Nej	X	
Renholdt og ryddelig	Ja X		Nej		
10 m zone overholdt	Ja X		Nej		
25 m zone overholdt	Ja X		Nej		
Bemærkninger:					
Tørbrønd / overbygning / hus					
Aflåst dæksel eller lem	Ja X		Nej		
Ventilation	Ja X		Nej		
Tæt bund, sider og dæksel	Ja X		Nej		
Tætte rørgennemføringer	Ja X		Nej		
Terrænfald fra bygværk	Ja X		Nej		
Renholdt og ryddeligt	Ja X		Nej		
Bemærkninger:					
Boring / brønd					
Mærkning af boring	Ja X		Nej		
Pejlemulighed	Ja X		Nej		
Plac. af prøvetagningshane ok	Ja X		Nej		
Vandtæt aflukning af borerør	Ja X		Nej		
Udluftningsstuds	Ja X		Nej		
Udluftning nedadvendt m. insektnet	Ja X		Nej		
Bemærkninger:

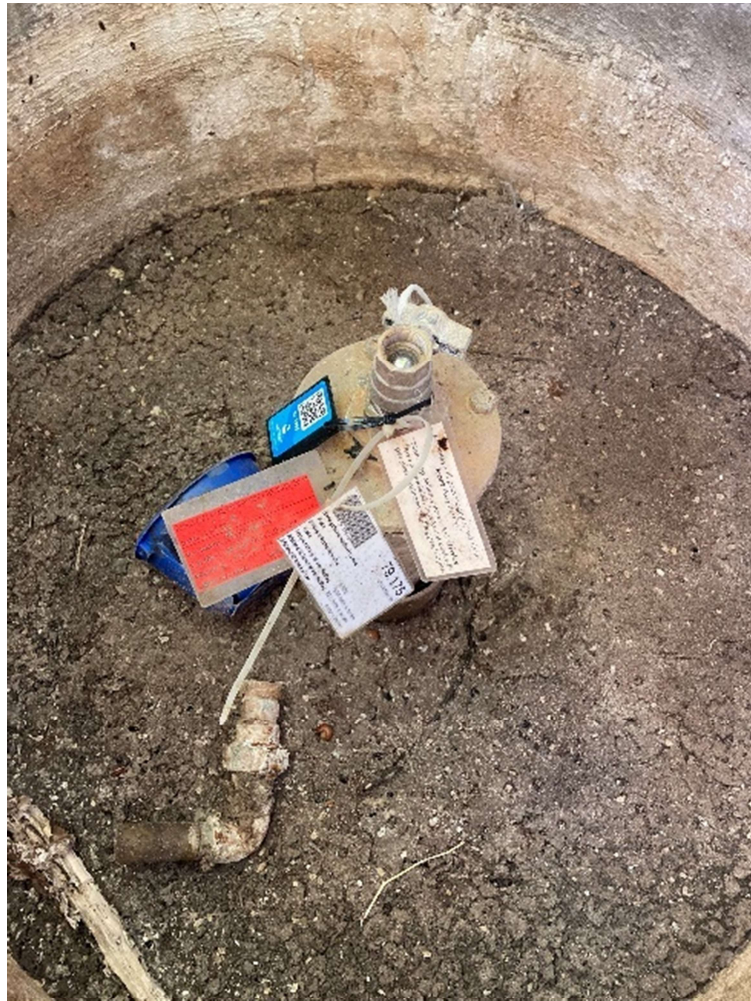
Boring nr.:	DGU-nr.:	79.175 (pejleboring)
Kildeplads Elstedværket		
Indhegnet	Ja	Nej X
Renholdt og ryddelig	Ja X	Nej
10 m zone overholdt	Ja	Nej
25 m zone overholdt	Ja	Nej
Bemærkninger:		
Tørbrønd / overbygning / hus		
Aflåst dæksel eller lem	Ja X	Nej
Ventilation	Ja	Nej
Tæt bund, sider og dæksel	Ja X	Nej
Tætte rørgennemføringer	Ja X	Nej
Terrænfald fra bygværk	Ja X	Nej
Renholdt og ryddeligt	Ja	Nej X
Bemærkninger: Tørbrønden har støbt bund, men der ligger jord i bunden af brønden.		
Boring / brønd		
Mærkning af boring	Ja X	Nej
Pejlemulighed	Ja X	Nej
Plac. af prøvetagningshane ok	Ja	Nej
Vandtæt aflukning af borerør	Ja X	Nej
Udluftningsstuds	Ja	Nej
Udluftning nedadvendt m. insektnet	Ja	Nej
Bemærkninger:

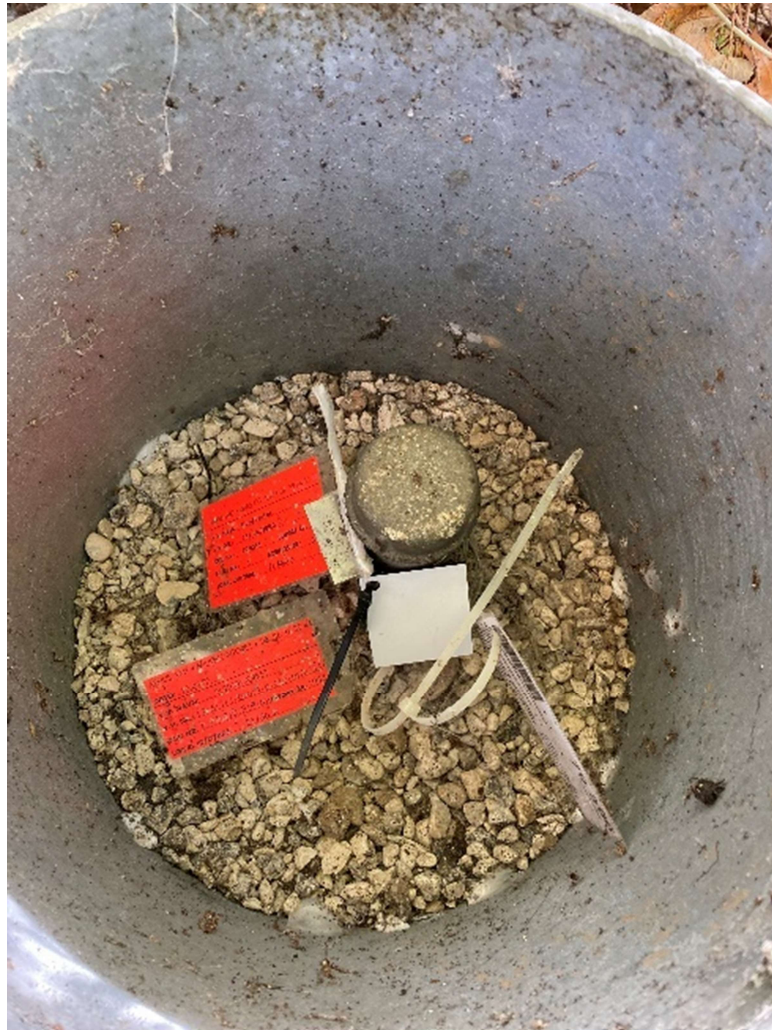
Boring nr.:	DGU-nr.:	79.396 (pejleboring)
Kildeplads Elstedværket		
Indhegnet	Ja	Nej X
Renholdt og ryddelig	Ja X	Nej
10 m zone overholdt	Ja	Nej
25 m zone overholdt	Ja	Nej
Bemærkninger:		
Tørbrønd / overbygning / hus / Århusafslutning		
Aflåst dæksel eller lem	Ja X	Nej
Ventilation	Ja	Nej
Tæt bund, sider og dæksel	Ja X	Nej
Tætte rørgennemføringer	Ja	Nej
Terrænfald fra bygværk	Ja X	Nej
Renholdt og ryddeligt	Ja X	Nej
Bemærkninger:		
Boring / brønd		
Mærkning af boring	Ja X	Nej
Pejlemulighed	Ja X	Nej
Plac. af prøvetagningshane ok	Ja	Nej
Vandtæt aflukning af borerør	Ja X	Nej
Udluftningsstuds	Ja	Nej
Udluftning nedadvendt m. insektnet	Ja	Nej
Bemærkninger:
