AARHUS VAND A/S

Tilsynsrapport 2024, Åboværket

Aarhus Kommune har den 14. november 2024 ført tilsyn på Åboværket, Aarhus Vand.

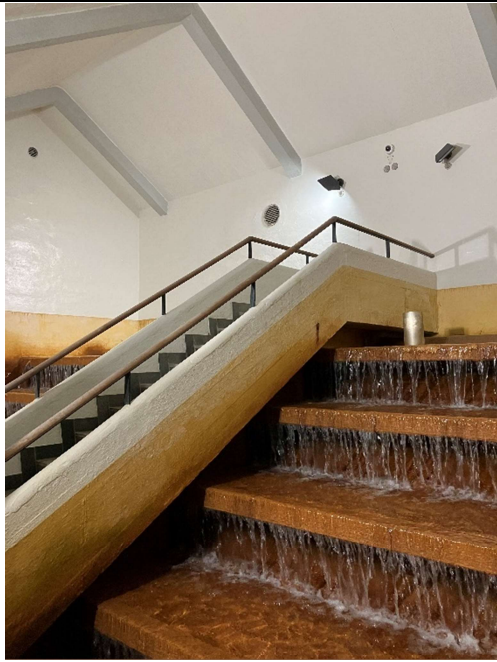
Iltningstrappe

Iltning / Filteranlæg			
Luftindtag og ventilation beskyttet	Ja X	Nej	
Iltningsanlæg	Ja X	Nej	
Tilsætningsanlæg	Ja X (Kobber)	Nej	
Åbne filteranlæg	Ja X	Nej	
Trykfilteranlæg	Ja	Nej X	
Tilstand af filteranlæg	God X	Acceptabel	Dårlig
Bemærkninger: Syv åbne filtre med en samlet behandlingskapacitet på 400 m ³ /time. Vandet iltes over iltningstrappe. En lille delstrøm af rentvandet føres gennem kobberrør og tilbage i filtrene for at forbedre ammoniumomsætningen.			
Slambassin	Ja X	Nej	
Indhegnet	Ja X	Nej	
Aflåst låge	Ja	Nej	
Renholdt og ryddeligt	Ja X	Acceptabel	Nej
Bemærkninger: Skyllevandet bundfælder i slambassin, hvorefter det ledes gennem et rodzone anlæg og videre til vandløb. Rodzoneanlægget har tidligere modtaget vand fra afværgen.			
Rentvandsbeholder – højdebeholder – vandtårn			
Indhegnet	Ja X	Nej	
Utætheder	Ja	Nej X	
Aflåst dør eller lem	Ja X	Nej	
Ventilationsåbn. beskyttet	Ja X	Nej	
Overløbsrør beskyttet	Ja X	Nej

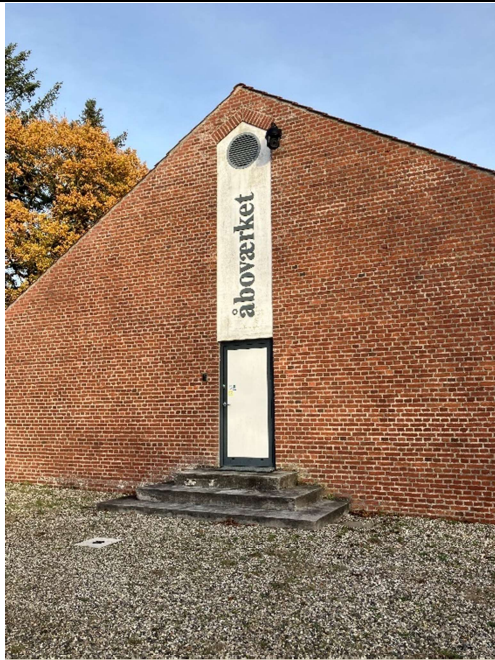
Vandværksbygning			
Aflåst	Ja X	Nej	
Luftindtag og ventilation beskyttet	Ja X	Nej	
Bemærkninger:			
Vedligeholdelsestilstand			
Udv. vedligeholdelse af bygning	God X	Acceptabel	Dårlig
Indv. vedligeholdelse af bygning	God X	Acceptabel	Dårlig
Råvandspumper Antal: 14	Dykpumper		
Rentvandspumper Antal: 1	God	Acceptabel	Dårlig
Hydrofor Antal: 0	Ja	Nej	
Plac. af prøvetagningshane OK	Ja X	Nej	
Hjælpemaskiner f.eks. kompressor	God X	Acceptabel	Dårlig
Vandmålere	God X	Acceptabel	Dårlig
Andre instrumenter, herunder affug-	God X	Acceptabel	Dårlig
Ventiler og styreorganer	God X	Acceptabel	Dårlig
Synlige rør	God X	Acceptabel	Dårlig
El-installation	God X	Acceptabel	Dårlig
Bemærkninger:			
En rentvandspumpe med en kapacitet på 430 m ³ /time			
Sikkerhedsforhold	Gode X	Acceptable	Dårlige
Bemærkninger:			
Vandværket er forsynet med adgangskontrol, alarm og overvågning. Der er forberedt til brug af UV afgang vandværk.

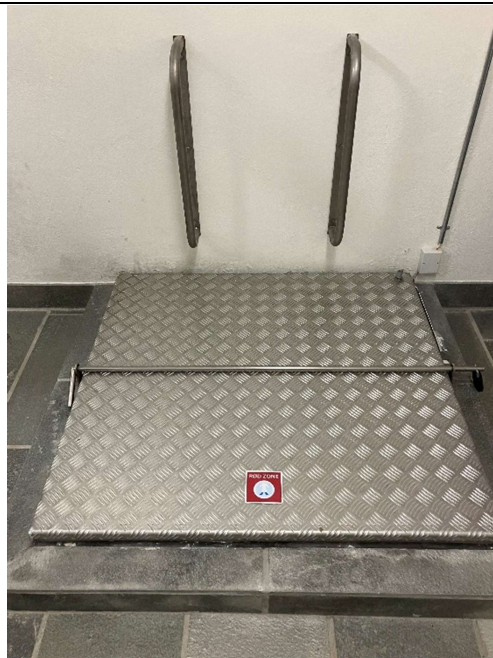
Nedgang lille rentvandstank

Renholdt og ryddeligt	Ja X	Acceptabelt	Nej
Bemærkninger: To underjordiske betonbeholdere med et samlet volumen på 740 m ³ . Den store beholder er jorddækket, mens den lille ligger under vandværket. Beholderne er senest inspiceret i august 2023, og der er fortsat en del biofilm i overfladen. Aarhus Vand har i 2018 fået tanken undersøgt for skimmel, her blev det konkluderet at der ikke er skimmelvækst men en aktiv biofilm med biologisk aktivitet. Dette er naturligt, og kan ikke undgås. Der er ikke behov for tiltag, og vandprøverne er normale.

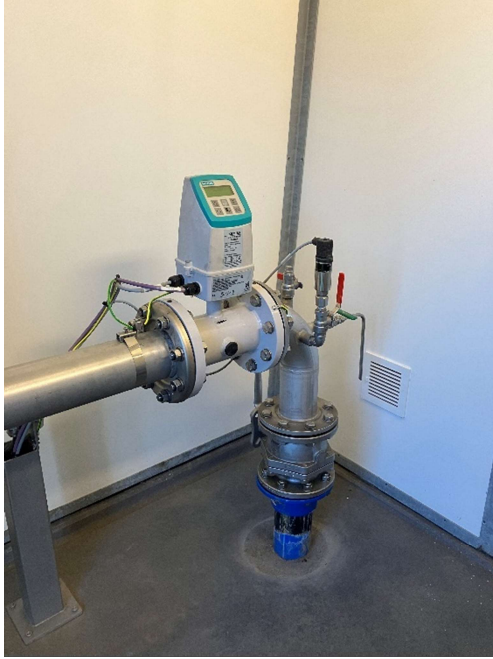
DGU nr. 88.905

Boring nr.:	Harlev 2	DGU-nr.:	88.905
Kildeplads – Harlev			
Indhegnet	Ja	Nej	X
Renholdt og ryddelig	Ja X	Nej	
10 m zone overholdt	Ja X	Nej	
25 m zone overholdt	Ja X	Nej	
Bemærkninger:			
Tørbrønd / overbygning / hus			
Aflåst dæksel eller lem	Ja X	Nej	
Ventilation	Ja X	Nej	
Tæt bund, sider og dæksel	Ja X	Nej	
Tætte rørgennemføringer	Ja X	Nej	
Terrænfald fra bygværk	Ja X	Nej	
Renholdt og ryddeligt	Ja X	Nej	
Bemærkninger:			
Boring / brønd			
Mærkning af boring	Ja X	Nej	
Pejlemulighed	Ja X	Nej	
Plac. af prøvetagningshane ok	Ja X	Nej	
Vandtæt aflukning af borerør	Ja X	Nej	
Udluftningsstuds	Ja	Nej	X
Udluftning nedadvendt m. insektnet	Ja	Nej	
Bemærkninger:
