Harlev-Framlev Vandforsyning
Araliavej 55
8462 Harlev J

Tilsynsrapport 2024, Harlev Framlev Vandforsyning

Hermed fremsendes tilsynsrapport for tilsyn den 23. september 2024 på værker og tilhørende borer, idet jeg takker for venlig modtagelse. Tilsynet blev udført af Stine Andersen, Aarhus Kommune.

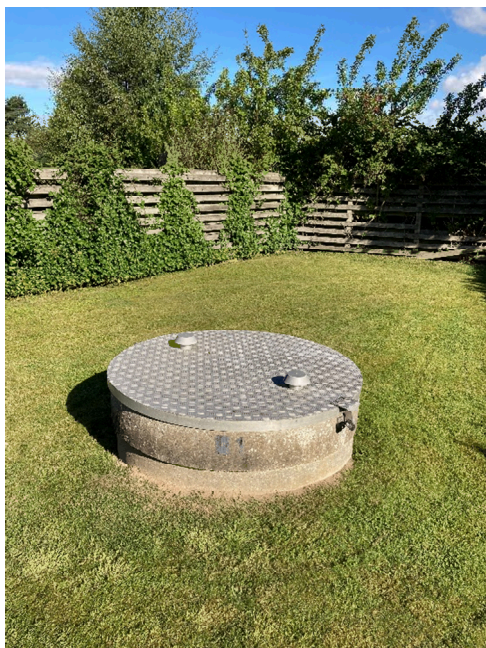
Boring nr.:	Grønhøjvej B1	DGU nr.:	88.528
Kildeplads: Grønhøjværket (Grønhøjvej 6)			
Indhegnet	Ja X	Nej	
Renholdt og ryddelig	Ja X	Nej	
10 m zone overholdt	Ja X	Nej	
25 m zone overholdt	Ja X	Nej	
Bemærkninger: Boringen ligger inde på vandværksgrunden ved Grønhøjværket. Den pågældende del er indhegnet. Der er i november 2020 fundet DMS i boringen (0,068 µg/L). Det er eneste analyse for stoffet i råvandet. Næste boringskontrol er planlagt til december 2024. Analyser for DMS i drikkevandet fra Grønhøjværket er mangelfuld siden 2022. Der arbejdes på et ændret kontrolprogram, der tager højde for delt ledningsnet mellem værkerne, så der fremover kan tages retvisende analyser.			
Tørbrønd / overbygning / hus			
Aflåst dæksel eller lem	Ja X	Nej	
Ventilation	Ja X	Nej	
Tæt bund, sider og dæksel	Ja X	Nej	
Tætte rørgennemføringer	Ja X	Nej	
Terrænfald fra bygværk	Ja X	Nej	
Renholdt og ryddeligt	Ja X	Nej	
Bemærkninger:

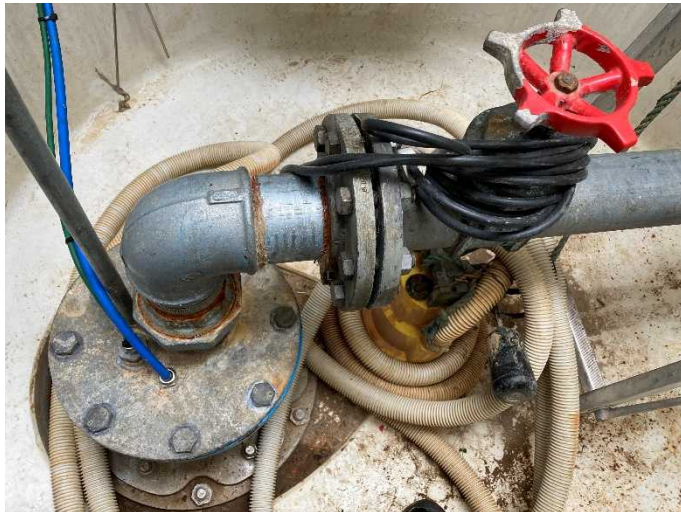
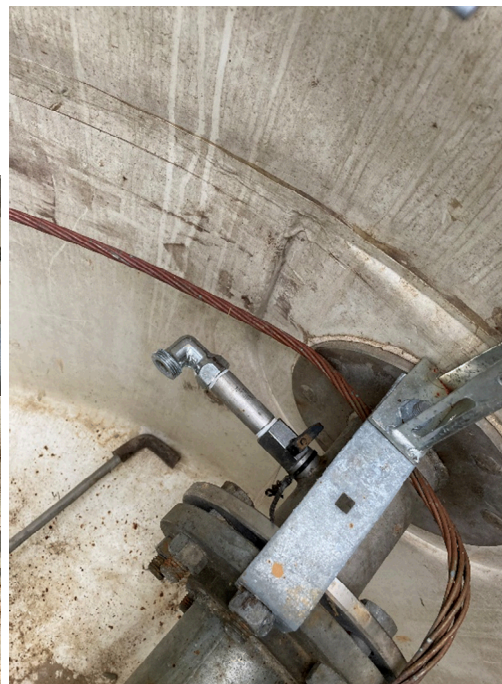
Boring nr.: Hørslevbol B1	DGU nr.: 88.1097	
Kildeplads: Hørslevbol (Hørslevvej 105D)		
Indhegnet	Ja X	Nej
Renholdt og ryddelig	Ja X	Nej
10 m zone overholdt	Ja X	Nej
25 m zone overholdt	Ja X	Nej
Bemærkninger: Siden sidste tilsyn er boringen blevet renoveret.

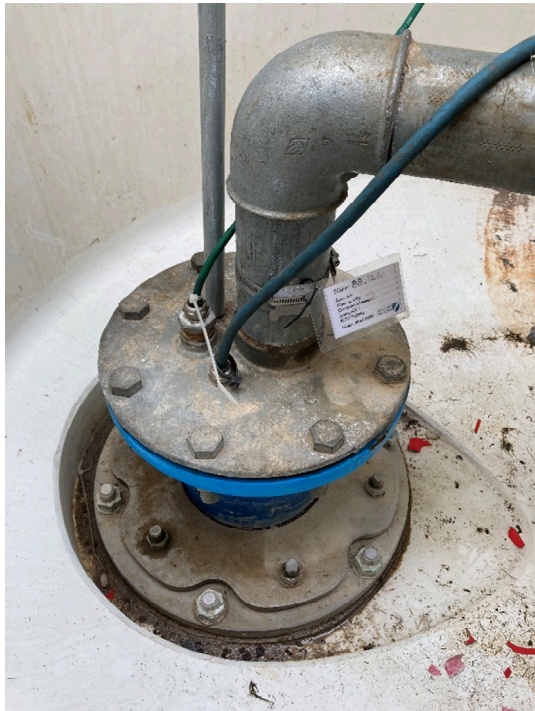
Siden sidste tilsyn er der monteret insektnet på boringens udluftningsstuds.

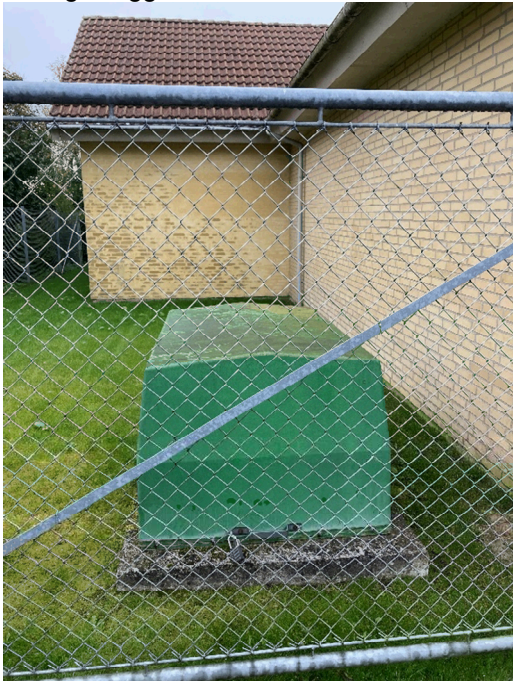
Boring nr.: Kalundborg B3	DGU nr.: 88.1227	
Kildeplads: Kalundborgværket (Araliavej 55)		
Indhegnet	Ja X	Nej
Renholdt og ryddelig	Ja X	Nej
10 m zone overholdt	Ja X	Nej
25 m zone overholdt	Ja X	Nej
Bemærkninger: Boringen ligger indenfor vandværkets indhegning.

Tørbrønd / overbygning / hus		
Aflåst dæksel eller lem	Ja X	Nej
Ventilation	Ja	Nej X
Tæt bund, sider og dæksel	Ja X	Nej
Tætte rørgennemføringer	Ja X	Nej

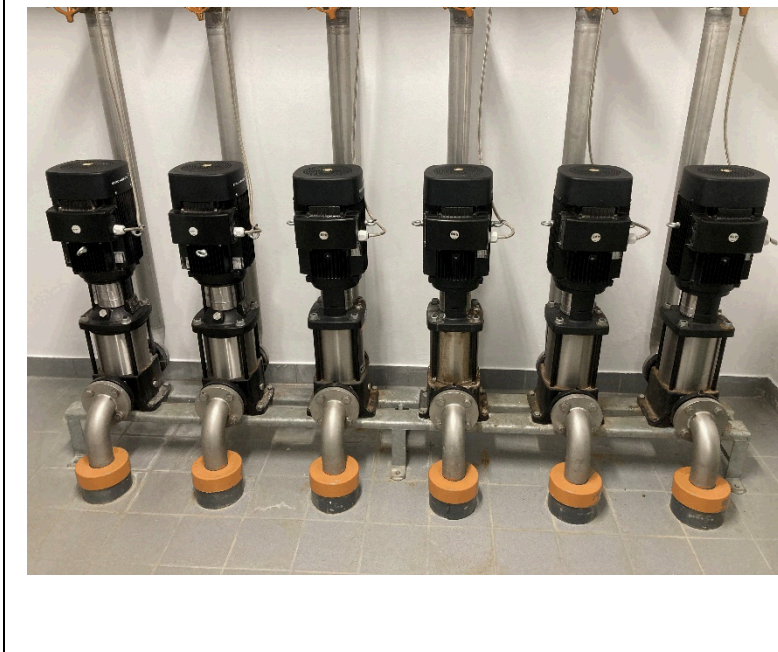
Vandværksbygning – Kalundborgværket, Araliavej 55			
Aflåst	Ja X	Nej	
Luftindtag og ventilation beskyttet	Ja X	Nej	
Bemærkninger:			
Vedligeholdelsestilstand			
Udv. vedligeholdelse af bygning	God X	Acceptabel	Dårlig
Indv. vedligeholdelse af bygning	God X	Acceptabel	Dårlig
Råvandspumper Antal: 3	Dykpumper		
Rentvandspumper Antal: 6	God X	Acceptabel	Dårlig
Hydrofor Antal:	Ja	Nej	
Plac. af prøvetagningshane OK	Ja X	Nej	
Hjælpemaskiner f.eks. kompressor	God X	Acceptabel	Dårlig
Vandmålere	God X	Acceptabel	Dårlig
Andre instrumenter, herunder affugter og skyllepumper	God X	Acceptabel	Dårlig
Ventiler og styreorganer	God X	Acceptabel	Dårlig
Synlige rør	God X	Acceptabel	Dårlig
El-installation	God X	Acceptabel	Dårlig
Bemærkninger:			
Sikkerhedsforhold	Gode X	Acceptable	Dårlige
Bemærkninger: Alarm på bygning og dertilhørende boreriger. Der er nødforsyning til Aarhus Vand.

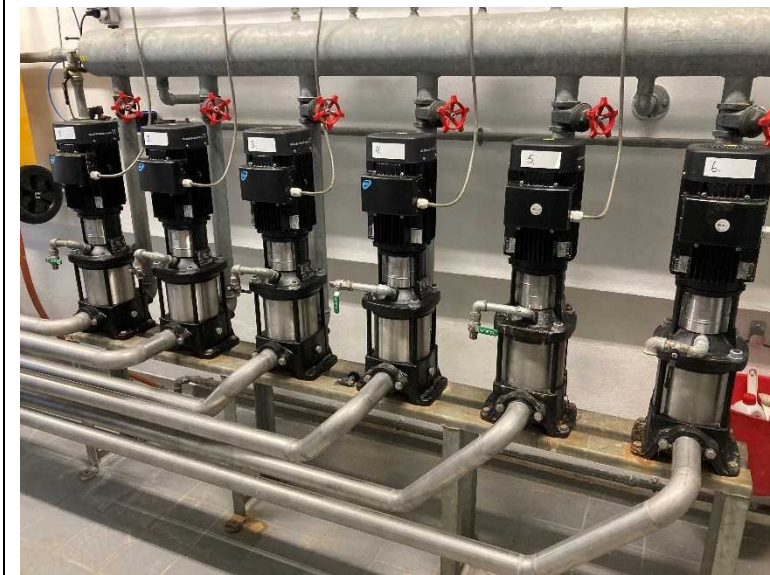
Vandværksbygning – Grønhøjværket, Grønhøjvej 6			
Aflåst	Ja X	Nej	
Luftindtag og ventilation beskyttet	Ja X	Nej	
Bemærkninger:			
Vedligeholdelsestilstand			
Udv. vedligeholdelse af bygning	God X	Acceptabel	Dårlig
Indv. vedligeholdelse af bygning	God X	Acceptabel	Dårlig
Råvandspumper Antal: 2	Dykpumper		
Rentvandspumper Antal: 6	God X	Acceptabel	Dårlig
Hydrofor Antal:	Ja	Nej	
Plac. af prøvetagningshane OK	Ja X	Nej	
Hjælpemaskiner f.eks. kompressor	God X	Acceptabel	Dårlig
Vandmålere	God X	Acceptabel	Dårlig
Andre instrumenter, herunder affugter og skyllepumper	God X	Acceptabel	Dårlig
Ventiler og styreorganer	God X	Acceptabel	Dårlig
Synlige rør	God X	Acceptabel	Dårlig
El-installation	God X	Acceptabel	Dårlig
Bemærkninger:			
Sikkerhedsforhold	Gode X	Acceptable	Dårlige
Bemærkninger:			
Vandværket har siden sidste tilsyn lavet en omfattende udskiftning af rør på værket. Rørføringen til pumperne er ændret, så hver pumpe har sit eget rør. Det har gjort at vandværket ikke længere døjer med luft i systemet, som tidligere har givet dem udfordringer.
