# RAPPORT VEDRØRENDE GENNEMGANG AF BYGGEPROJEKTER PÅ AARHUS RÅDHUS

Rådhuspladsen 2, 8000 Aarhus C

**Dato:** 20-08-2025

**Bygningsundersøgelse**

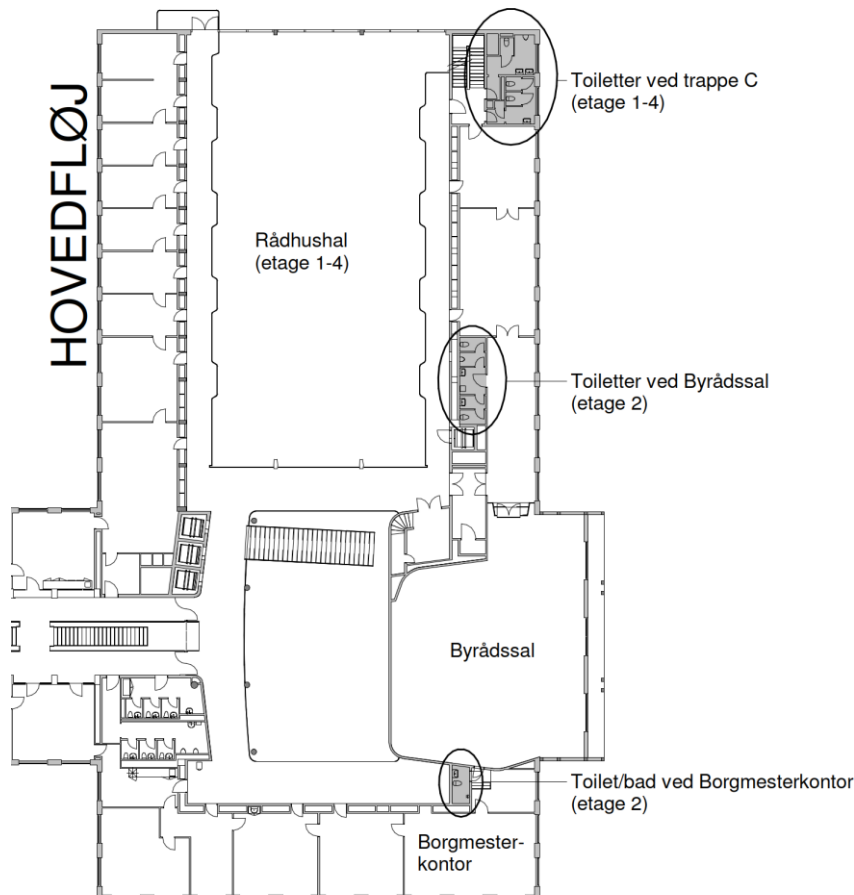
**Figur 7.1:** Oversigt over arbejdsområder for "Projekt 7, Renovering af toiletter". (Oversigtsplan fra projektmaterialet).

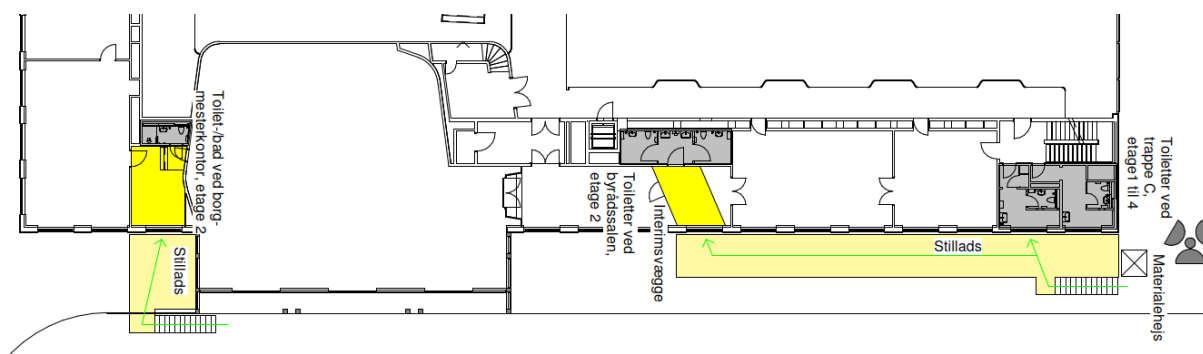
Projektet har været planlagt med udvendige adgangsveje for håndværkere, hvilket må forventes at have begrænset spredning af støv fra byggearbejdet til resten af bygningen /31/. Af bilag 2 fremgår det, at kun håndværkerne har haft adgang til arbejdsområdet.

**Figur 7.2** Udklip af byggepladsplan /31/ med angivelse af gangs vej for håndværkere. Den grønne pil angiver planlagt adgangsvej til arbejdsområderne, som foregår via stillads.

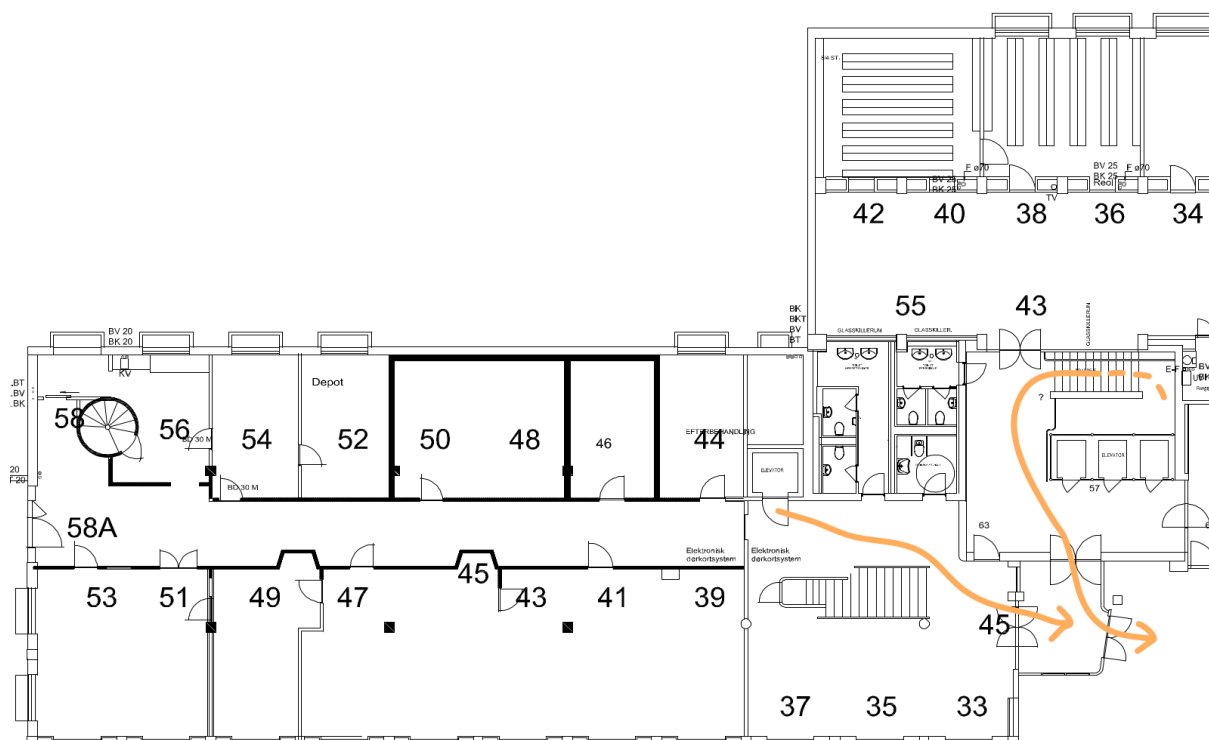
**Figur 7.6** Parterre: Adgangsvej for håndværkere fra arbejdsområde (orange markering) (1.-5. sal) til terræn.
