## Sabro Vandværk Amba

## Tilsynsrapport 2025, Sabro Vandværk

Hermed fremsendes tilsynsrapport for tilsyn den 10. juni 2025 på Sabro vandværk. Tilsynet blev udført af Rikke Sølling og Ida Høier Jensen, Aarhus Kommune.

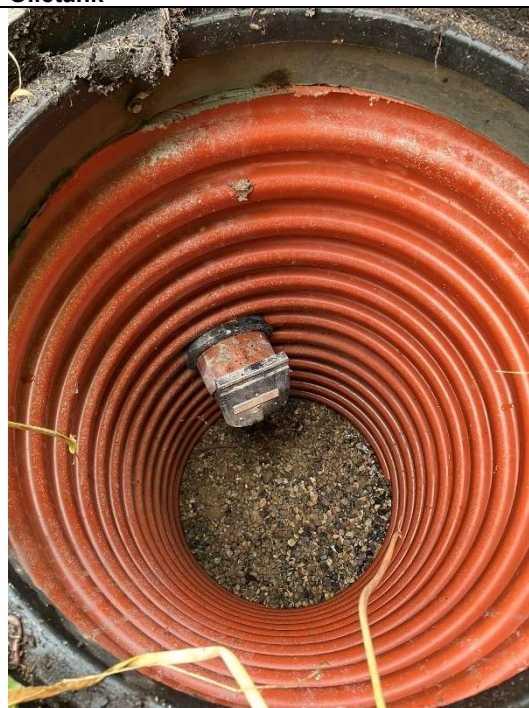
**Overløb rentvandstank**

| Overløbsrør beskyttet | Ja X | | Nej |
