### **Tilsynsrapport 2025, Skejbygårdsvejbeholderen**

Aarhus Kommune har den 26. november 2025 ført tilsyn med Aarhus Vands rentvandsbeholdere beliggende på Skejbygårdsvej 27, 8240 Risskov.

| <b>Anlæg:</b> | Skejbygårdsvej beholderen, Aarhus Vand |

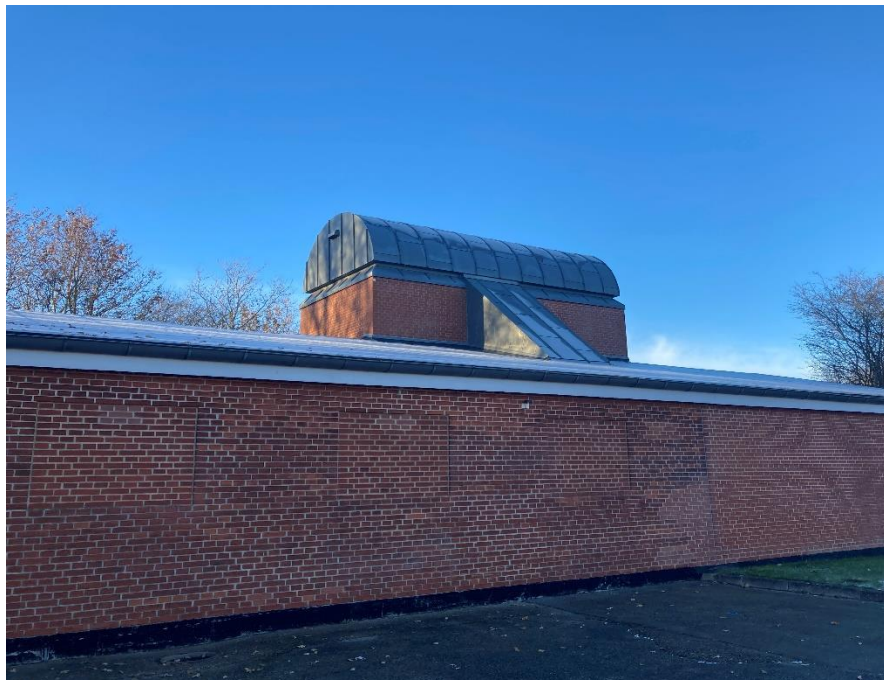
| <b>Bemærkninger:</b> | Beholderen fremstår pæn og velholdt.<br>Beholderen udgøres af i alt tre beholdere, en gammel betonbeholder på 1500 m <sup>3</sup> samt to nye i rustfrit stål, der hver rummer 780 m <sup>3</sup> .<br>Beholderen modtager vand fra Truelsbjergværket samt Elstedværket. |
