Tilsynsrapport 2024 - Kastedværket

Aarhus Kommune har den 23. oktober 2024 været på tilsyn på Kastedværket, Kasted Byvej 28, 8200 Aarhus N. Tilsynet blev ført af Ida Høier Jensen, Rikke Sølling og Stine Andersen. Til stede var Rasmus Bærentzen, Jakob Nygaard Jørgensen og Mads Palmelund Johansen fra Aarhus Vand.

Kommune	Aarhus	
Vandværk	Kastedværket	
Tilsynsdato	23. oktober 2024	
Vandværksrepræsentant	Rasmus Bærentzen, Jakob Nygaard Jørgensen og Mads Palmelund Johansen, Aarhus Vand	
Tilsynsførende	Ida Høier Jensen, Rikke Sølling og Stine Andersen, Aarhus Kommune	
Boringer		
DGU nr.	DGU nr. 78.432, 78.433, 78.486, 89.418, 89.535, 89.824, 89.825, 89.977, 89.1053, 89.1054, 89.1055, 89.1221 og 89.9301.	
Bemærkninger	Ja:	Nej:
Skema 1 – Beholdere og vandbehandling		
Bemærkninger	Ja:	Nej: X
Skema 2 – Bygninger og inventar		
Bemærkninger	Ja:	Nej: X
Generelle bemærkninger: Værket fremstår i fin stand. De nye beholdere og bygværket hertil fremstår i rigtig flot stand.		
Boringer Der blev ikke ført tilsyn på indvindingsboringerne ved dette tilsyn. Næste ordinære tilsyn – afklares i forbindelse med fastlæggelse af vandforsyningsplanen		
Kontaktperson i forbindelse med driftsforstyrrelser: Nav

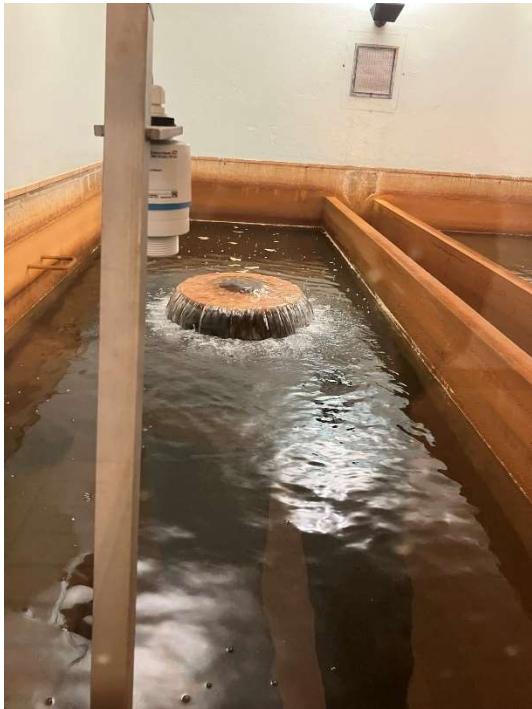
Slambassin	Ja X	Nej	
Indhegnet	Ja X	Nej	
Aflåst låge	Ja X	Nej	
Renholdt og ryddeligt	Ja X	Acceptabel	Nej

Slambassinet er etableret i tre trin. Det henstår i 12 timer og dekanteret vand ledes til Egåen. Til slambassinet er der ligeledes udløb fra afværgeboringen DGU nr. 89.978, samt overløb fra reaktionsbassin.

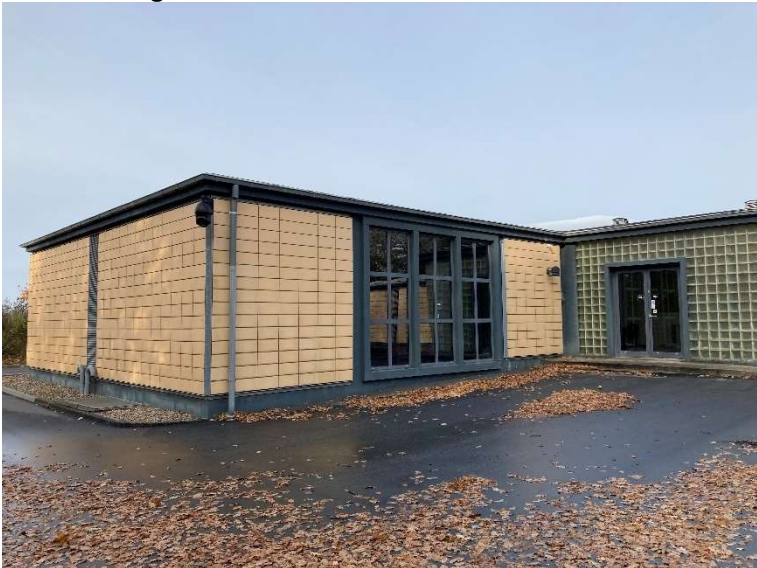
Vandværksbygning			
Aflåst	Ja X	Nej	
Luftindtag og ventilation beskyttet	Ja X	Nej	
Bemærkninger:

Vedligeholdelsestilstand			
Udv. vedligeholdelse af bygning	God X	Acceptabel	Dårlig
Indv. vedligeholdelse af bygning	God X	Acceptabel	Dårlig
Råvandspumper Antal: 13	Dykpumper		
Rentvandspumper Antal: 7, heraf 3 placeret i ny beholdersal	God X	Acceptabel	Dårlig
Hydrofor Antal:	Ja	Nej X	
Plac. af prøvetagningshane OK	Ja X	Nej	
Hjælpemaskiner f.eks. kompressor	God X	Acceptabel	Dårlig
Vandmålere	God X	Acceptabel	Dårlig
