EKSEMPELSAMLING

FÆRDSELSAREALER FOR ALLE

ANLÆG OG PLANLÆGNING

DECEMBER 2017

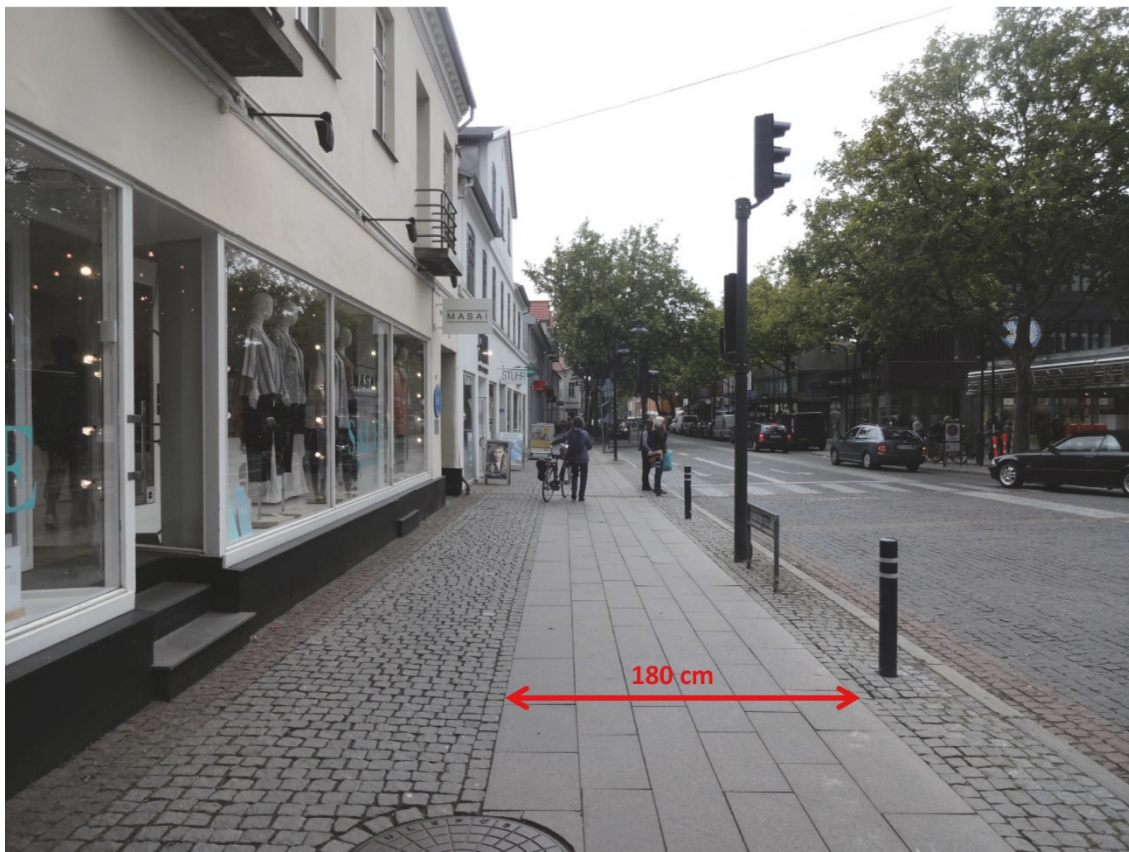
Figur 1.1 Lyngby Hovedgade.

Godt	Kunne være bedre
Jævn belægning i god bredde, 180 cm	Utilstrækkelig farvekontrast
Tydelig taktil afgrænsning, som også hjælper f.eks. butiksejere til at placere deres udstyr rigtigt

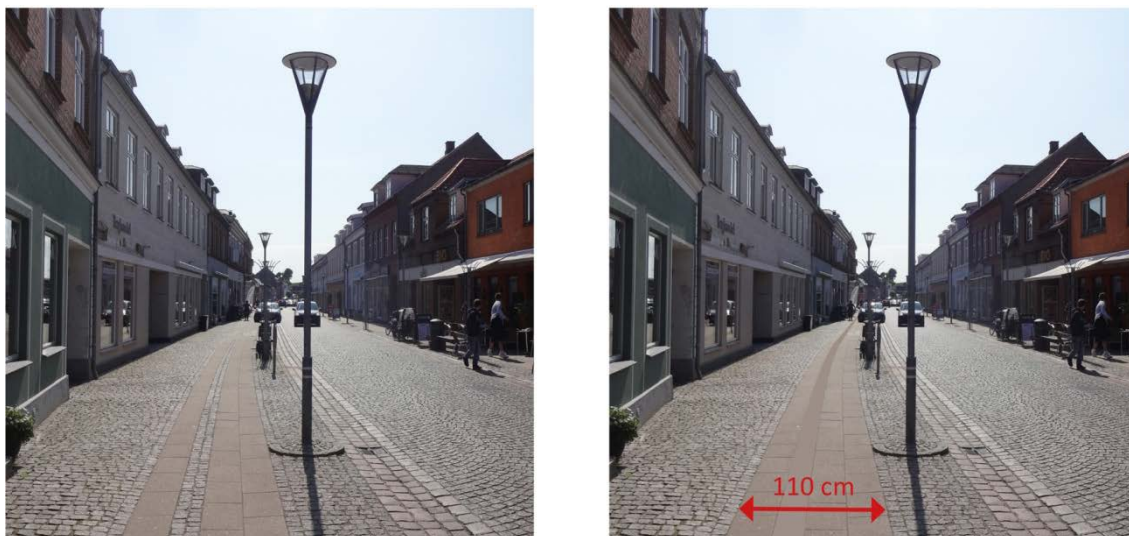
Figur 1.2 Sivegade i Præstø. Til højre forbedringsforslag

Godt	Kunne være bedre
Jævn belægning i gangbanen.	Det langsgående chausséstensbånd i gangbanen kunne med fordel udelades aht kørestolsbrugere.
Placering af lamper og andet gadeinventar reducerer risikoen for kørende trafik på fortovet	Der er langt mellem egnede krydsningsmuligheder for f.eks. kørestolsbrugere
Disponering med den forholdsvis brede inventarzone gør det lettere for f.eks. butiksejere at placere tøjstativer mm uden for gangbanen.	Lidt større farvekontrast mellem gangbanen og udlignings- og inventarzoner ønskeligt

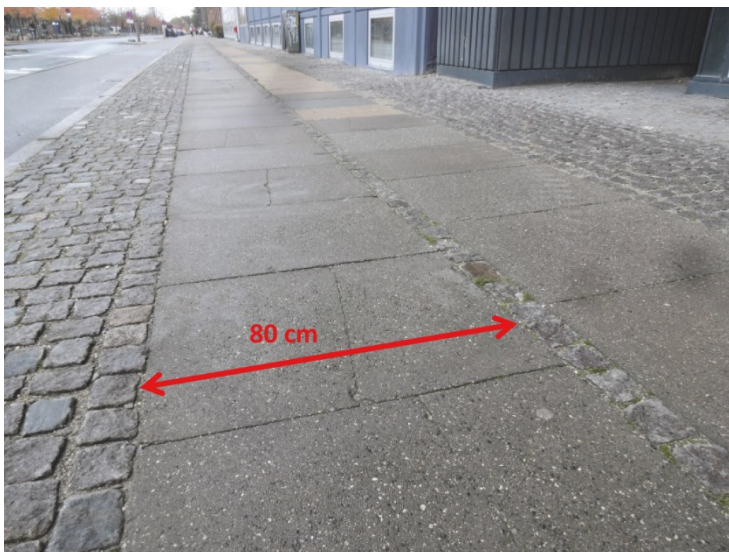
Figur 1.3 Islands Brygge, Københavns Kommune

Godt	Kunne være bedre
Udformning af Københavnerfortovet med fliserne på den brede led sikrer, at der er 80 cm sammenhængende jævnt areal og en klar taktil afgrænsning i begge sider.

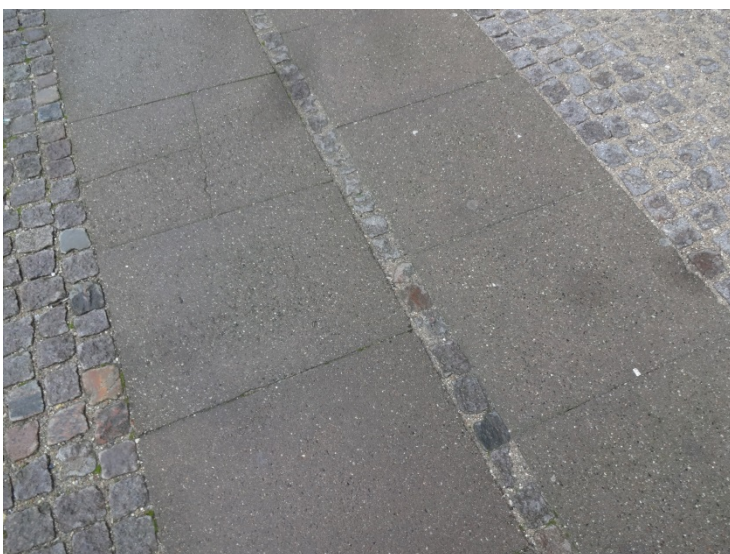
Figur 1.4 Islands Brygge, Københavns Kommune

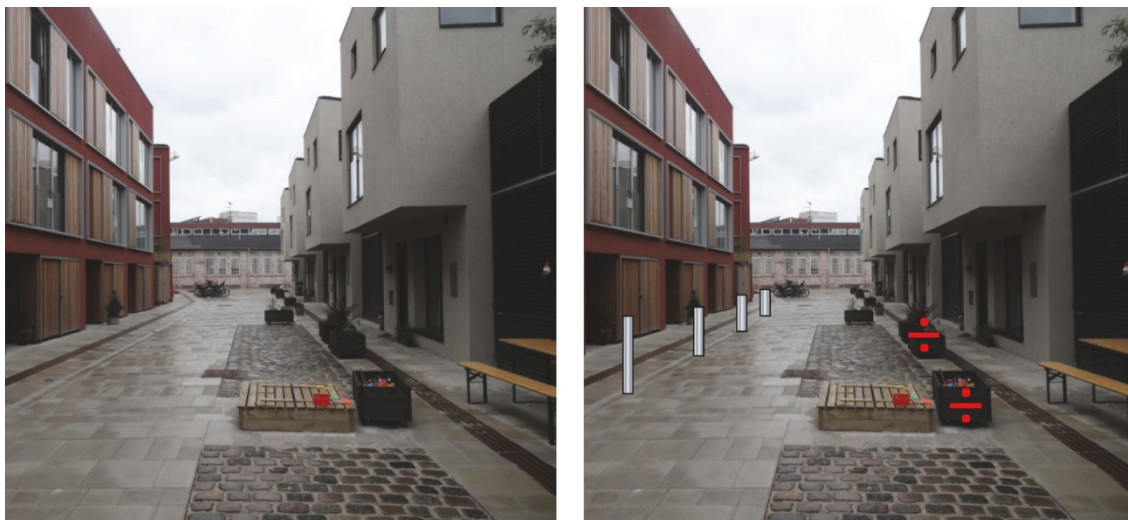
Figur 1.5 Kielgade, Nordhavn. Til højre forbedringsforslag.

Shared space, skiltet som gågade med kørsel tilladt

Godt	Kunne være bedre
Der er anvendt en tydelig anlagt ledelinje med farvekontrast	Adskillelse mellem køreareal og gangareal ("safe space") i venstre side af foto kun med vandrende, hvilket er utilstrækkeligt til at sikre den ønskede tryghed.
Adskillelse mellem køreareal og gangareal ("safe space") i højre side af foto er som anbefalet understøttet af fysiske elementer (blomsterkasser), men disse er uhensigtsmæssigt placeret.	Kommunikation til beboerne om ledelinjens funktion og behovet for at friholde den.

Kielgade, Nordhavn, Københavns Kommune (se også 1.4)

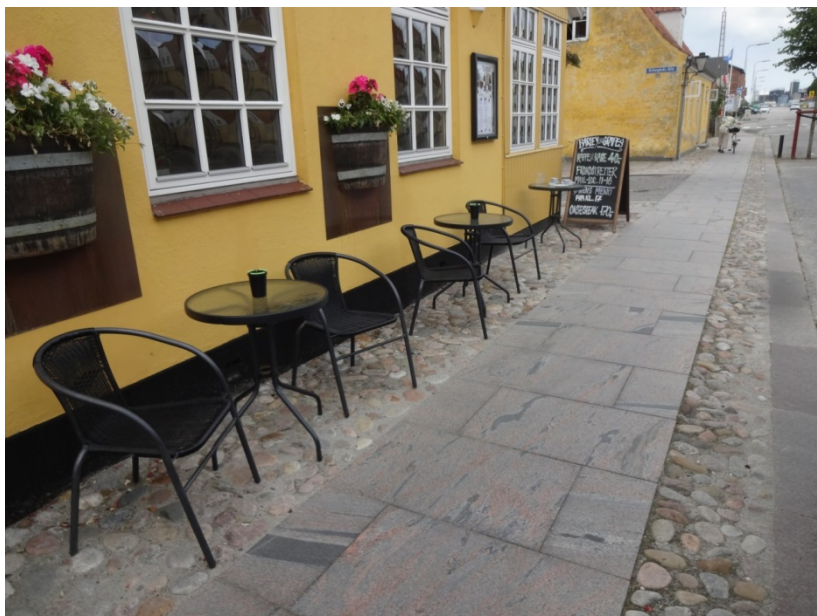
Figur 1.6 Lindegade, Christiansfeld. Det jævne areal er 120 cm bredt.

Godt	Kunne være bedre
Ny og jævn belægning fint indpasset i historisk miljø. Gangbanen er 120 cm, hvilket er mindre end anbefalet (130 cm) men kan accepteres her, fordi det skal passe ind i gadens proportioner.	Der er ikke tænkt på, at kørestolsbrugere også kan være cafégæster (der bør være felter med jævn belægning mellem gangbane og facade)

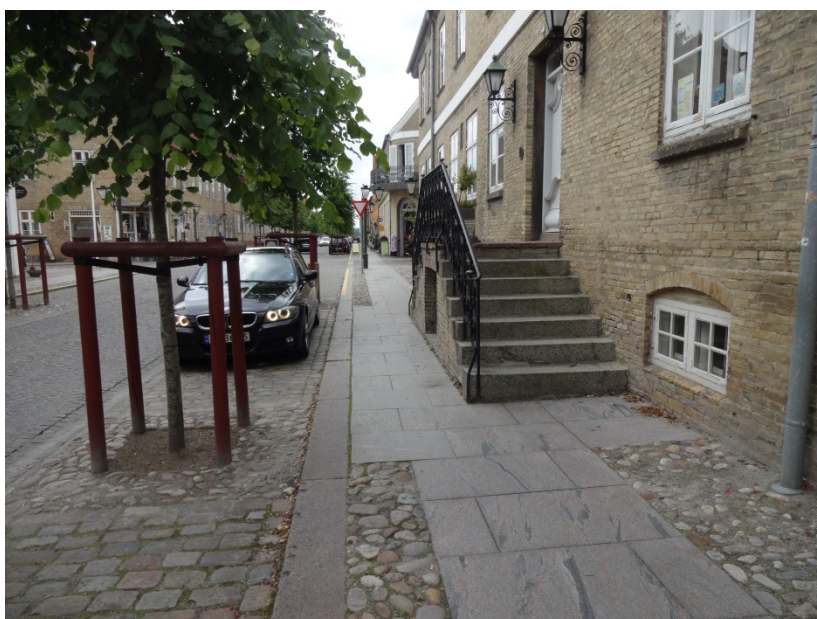
Figur 1.7 Lindegade, Christiansfeld. Bemærk løsning ved trappesten, hvor den jævne belægning trækkes udenom trappen. Kørestolsbrugere kan her sætte det yderste hjul ud på den brede kantsten.

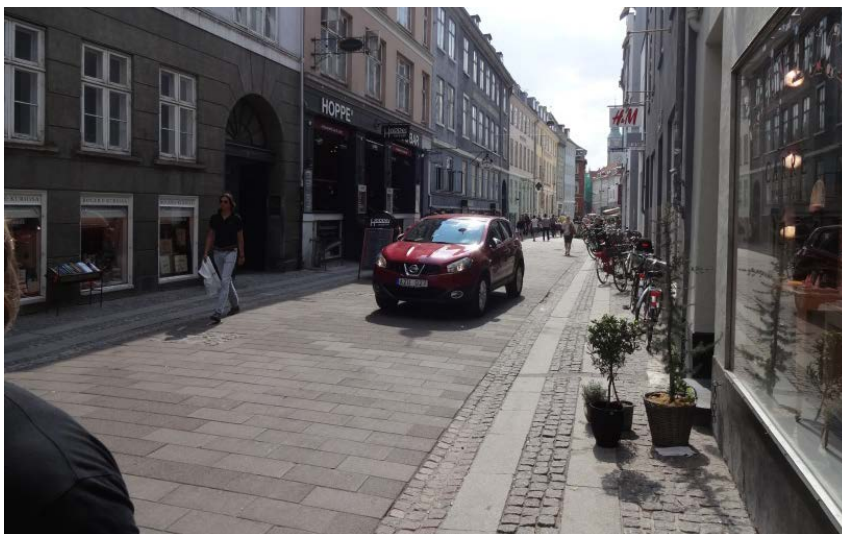
Figur 1.8 Strædet, København

Godt	Kunne være bedre
	Den potentielt trygge gangbane (safe space) er delvist belagt med ujævn belægning, og blokeret af plantekummer og parkerede cykler. Mennesker med funktionsnedsættelser tvinges hermed ud i shared space-delen af gaderummet, hvilket er utrygt.

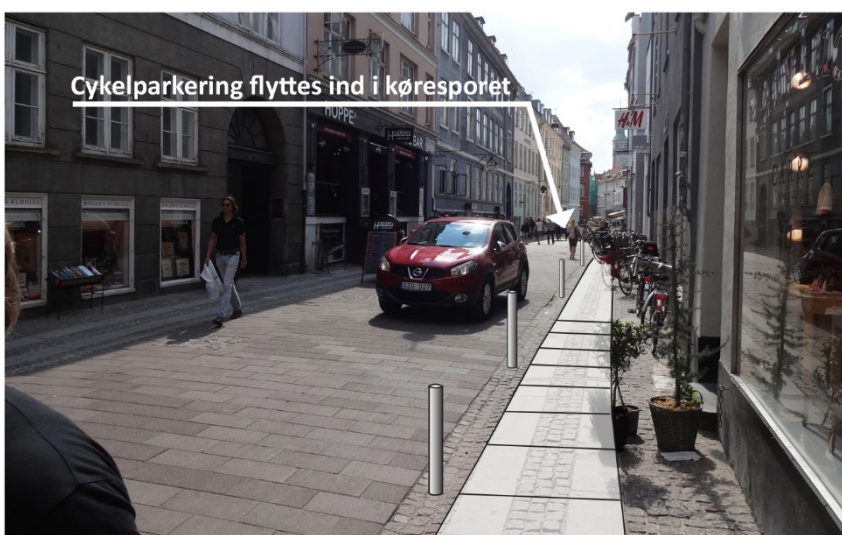
Figur 1.9 Forbedringsforslag: Sammenhængende jævn belægning i gangbanen (safe space), afgrænsning mellem gangbane og shared space) afgrænset område til cykelparkering væk fra gangbanen.

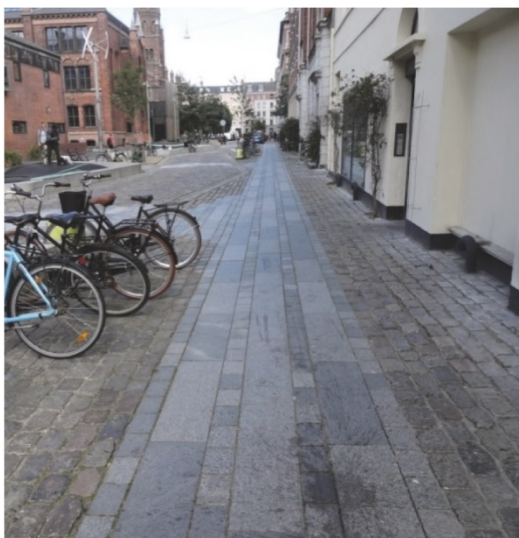
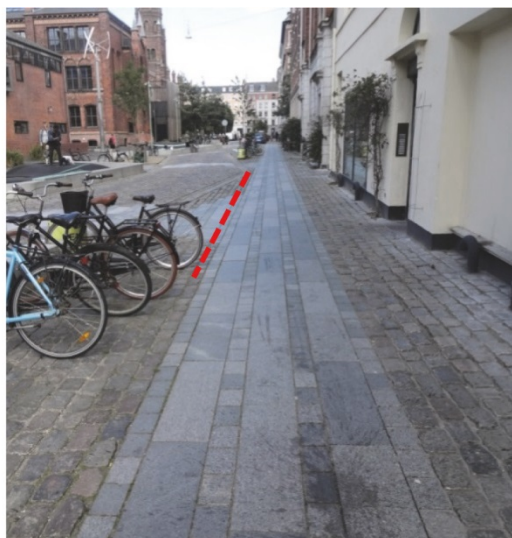
Figur 2.1 Tove Ditlevsens Plads - naturlig ledelinje brydes

Godt	Kunne være bedre
Der er arbejdet bevidst med at skabe naturlige ledelinjer i begge sider af gangbanen	Gangbanen flyder ud (bag i det venstre billede), den naturlige ledelinje burde trækkes forbi her.
Cykelstativer er placeret, så cyklerne ikke stikker ind i gangbanen	Opmærksomhedsfeltet har utilstrækkelig farvekontrast og hænger ikke sammen med ledelinjerne.

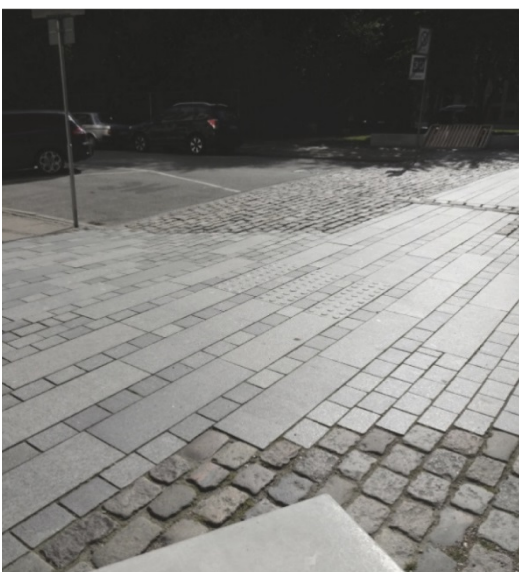
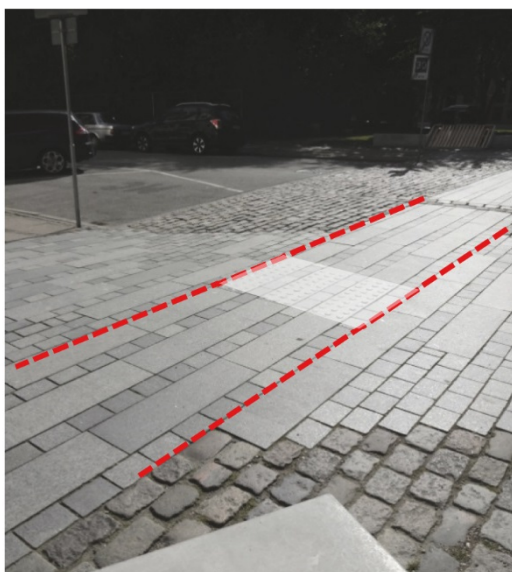
Figur 2.2 Tove Ditlevsens Plads - naturlige ledelinjer brydes
Til højre ses opmærksomhedsfelt, der burde gå ud til den naturlige ledelinje.

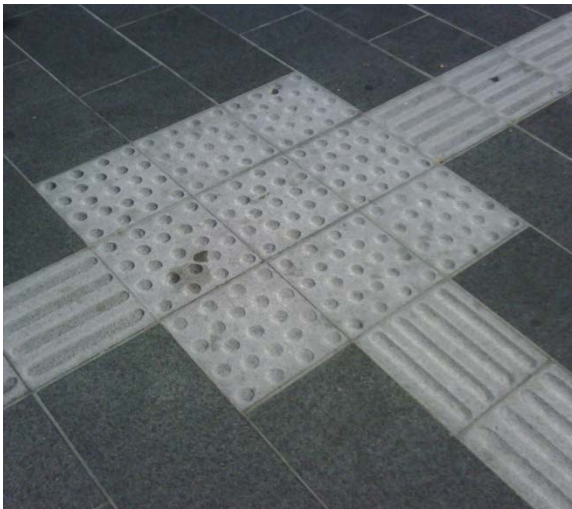
Figur 2.3 Opmærksomhedsfelt og ledelinje

Godt	Kunne være bedre
Tydelig farvekontrast, som skifter farve efter den omgivende belægning. Elementerne udført efter vejledningerne (30 X 30 cm modul)

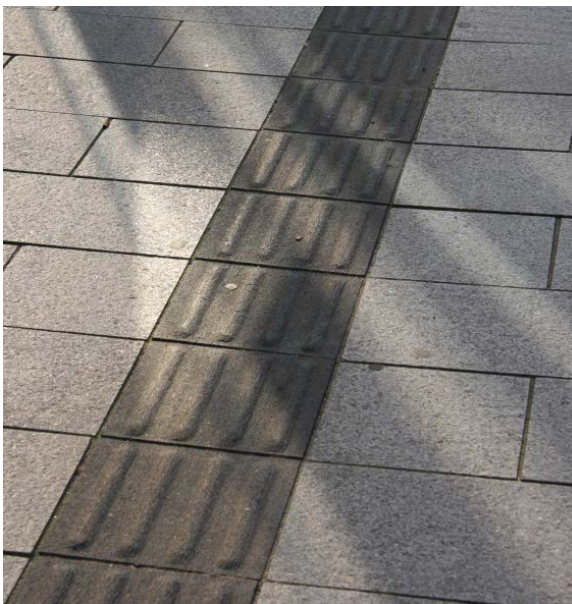
Figur 2.4 Ledelinje i omvendte farver

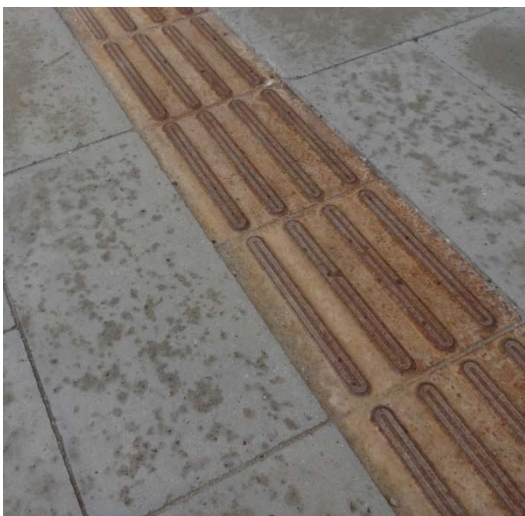
Figur 2.5 Nærbillede af støbejernsledelinje

Godt	Kunne være bedre
Klar kontrast i farve og materiale (som også lyder forskelligt, når man bruger mobilitystokken)	Der er valgt et opmærksomhedsfelt uden farvekontrast
Vurderes ikke at blive glat pga strukturen i overfladen	
Støbejernet spiller godt sammen med inventar mm i området.

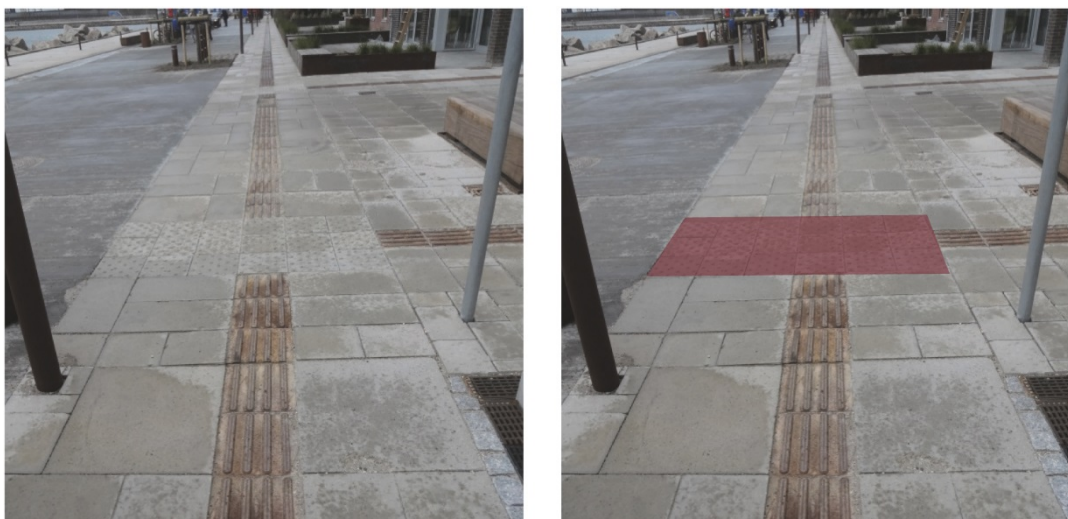
Figur 2.6 Støbejernsledelinje. Til højre forbedringsforslag, hvor der også er farvekontrast i opmærksomhedsfeltet.

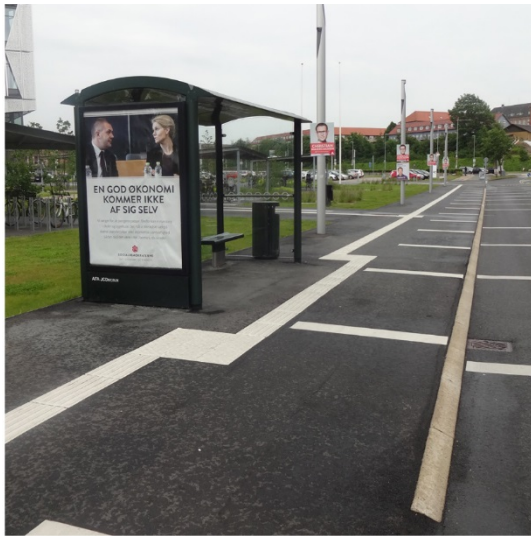
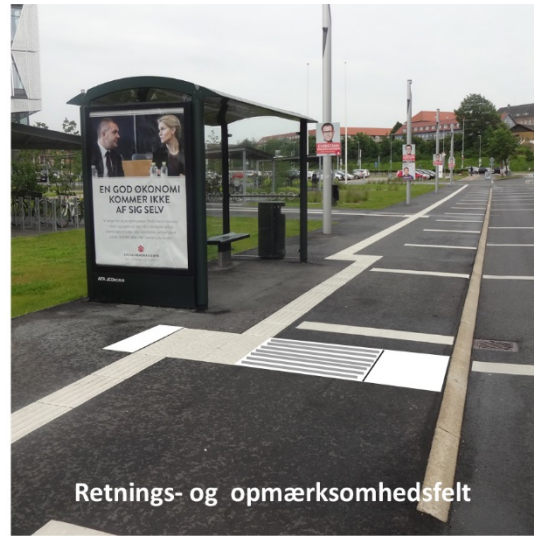
Figur 2.7 Busstoppested i Kolding. Til højre forbedringsforslag

Godt	Kunne være bedre
Et bud på dekorativ brug af termoplast i en form for supergrafik, der spiller sammen med øvrig afmærkning	Der mangler retningsfelt og opmærksomhedsfelterne er ikke udformet korrekt.

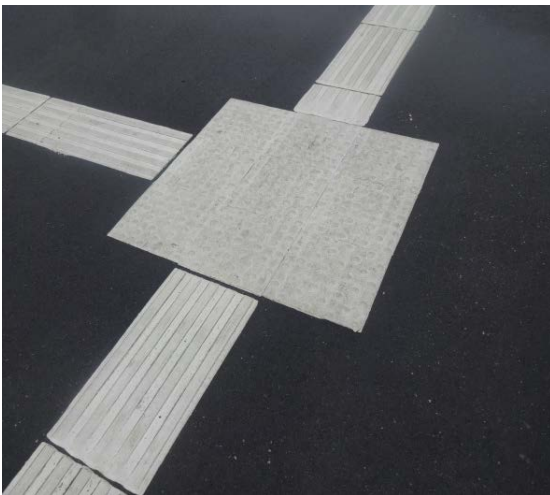
Figur 2.8 Nærbillede af taktilelementer.

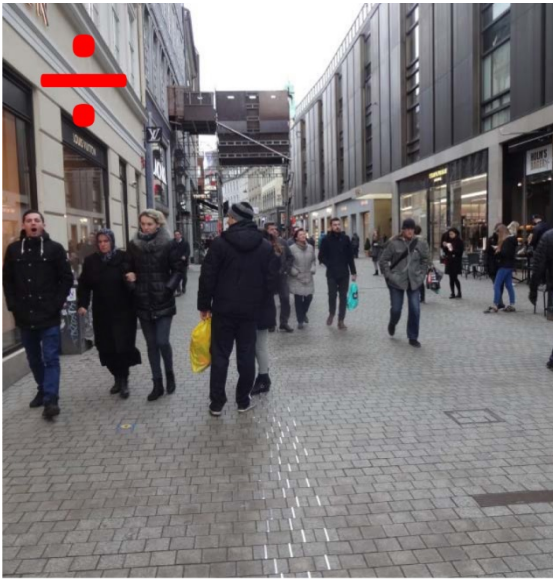
Figur 2.9 Ledelinje i Købmagergade

Godt	Kunne være bedre
	Designet af ledelinjen afviger så meget fra standarden, at den er svært at følge
	Bliver glat i vådt vejr pga glat metaloverflade

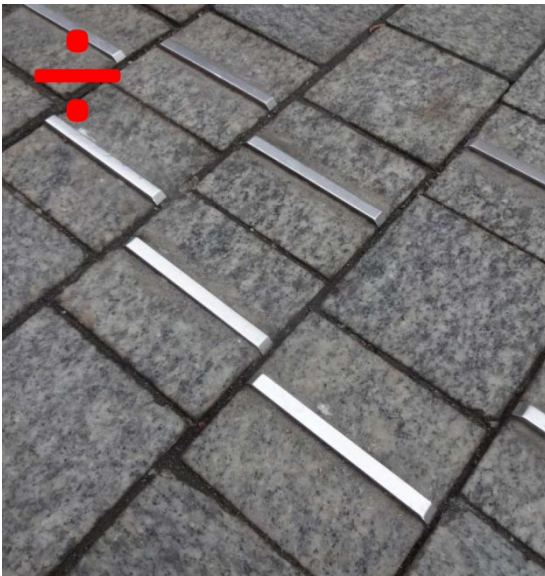
Figur 2.10 Ledelinje i Købmagergade - nærbillede

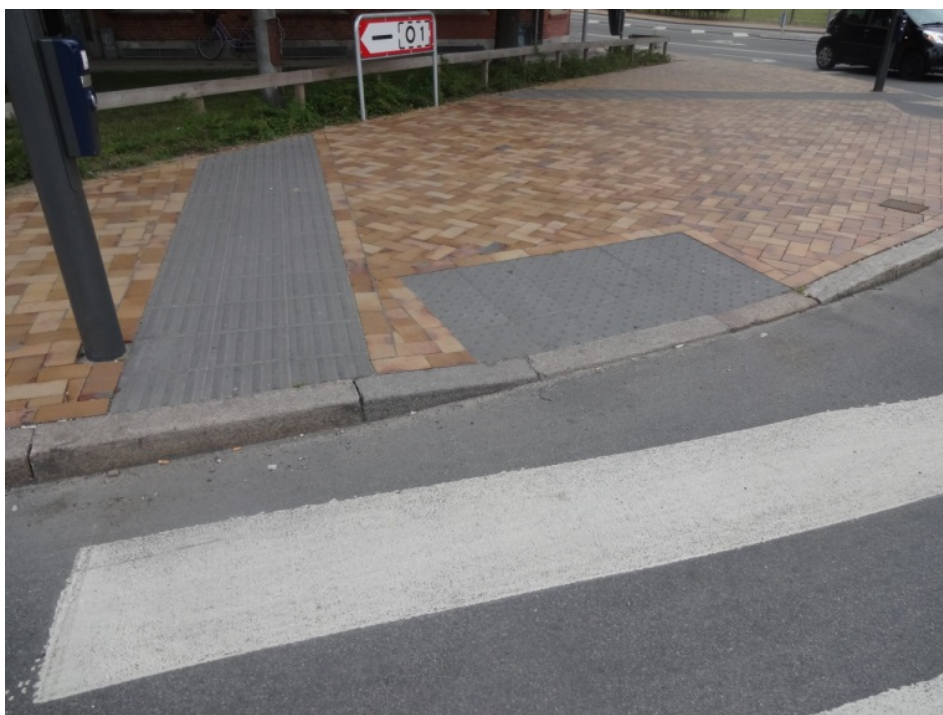
I Odense Kommune anvendes teglklinker som standardbelægning på fortove. Kommunen har til løsninger ved signalregulerede kryds fået udformet en serie af retningsfelt- og opmærksomhedsfeltelementer af basalt, dimensioneret i overensstemmelse med anvisningerne i Færdselsarealer for Alle.

Figur 3.1 Hans Mules Gade – Østergade, Odense Kommune

Godt	Kunne være bedre
Tilstrækkelig farvekontrast	Opmærksomhedsfeltet er for smalt, da det kun er lige ud for 0-kantstenen
Kantstensopspring er placeret korrekt. Pga pladsforholdene har det her været muligt at udføre rampen indvendigt	
Løsningen vurderes som et fint eksempel på, at det er muligt at udvikle fuldt tilgængelige løsninger inden for et mindre anvendt materiale- og dimensionsprog.

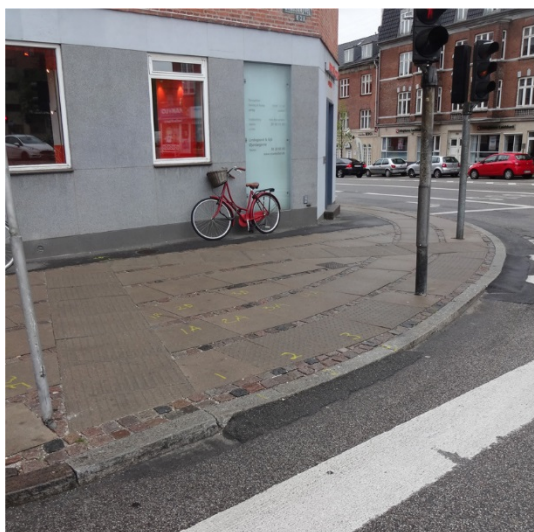
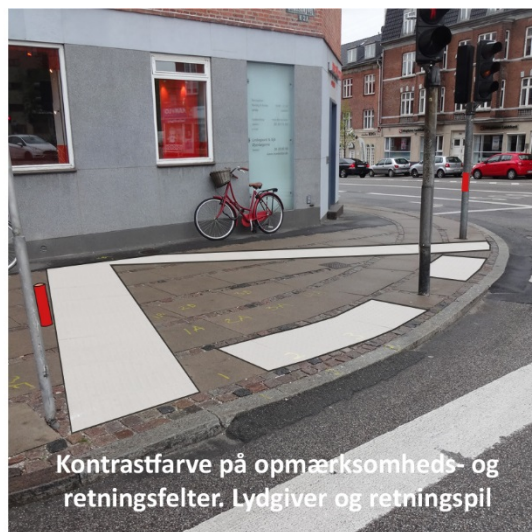
Højdeforskellen mellem kørebane og opmærksomhedsfelt udlignes i en udvendig rampe.

Kontrastfarve på opmærksomheds- og retningsfelter. Lydgiver og retningspil

Figur 3.2 Brønshøj Torv, Frederikssundsvej, Københavns Kommune

Godt	Kunne være bedre
Korrekte hældninger og kantstensopspring	Der er ikke arbejdet med farvekontrast på de taktile elementer
	Lydsignal mangler

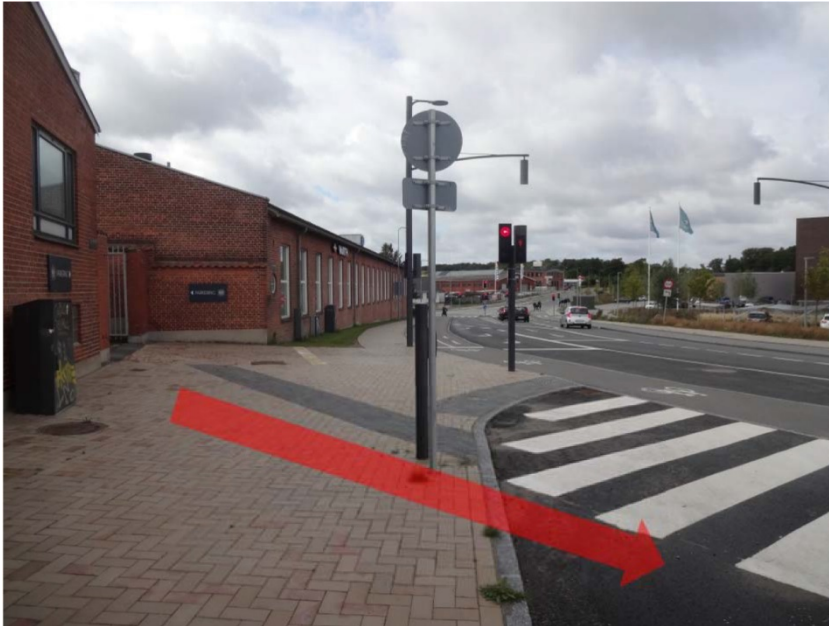
Retningsfelt i en usædvanlig, skæv geometri.

Figur 3.3 Ejlskovsgade - Kottesgade, Odense Kommune. Gangretningen for retningsfeltet fremhævet

Godt	Kunne være bedre
	Retningsfeltet kunne med fordel gå helt til bagkanten af fortovet

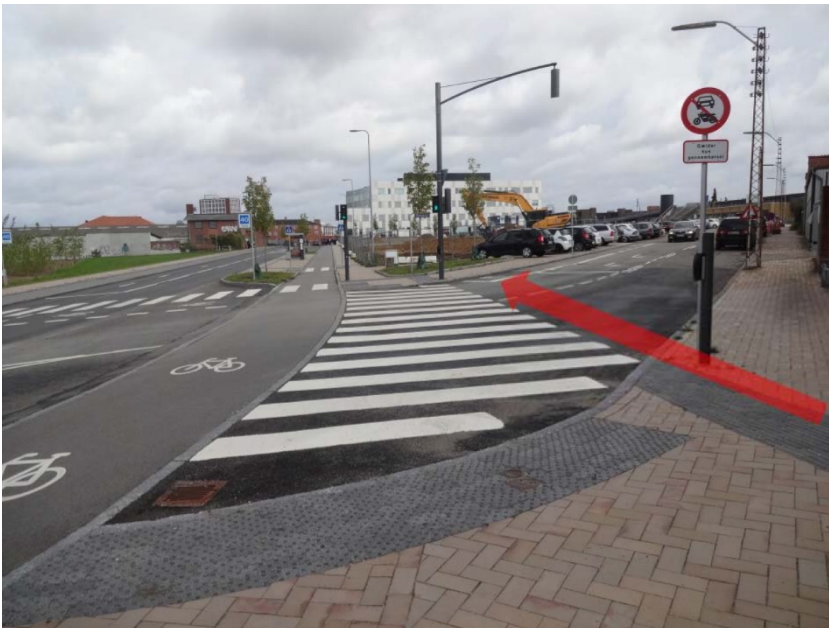
Figur 3.4 Ejlskovsgade - Kottesgade, Odense Kommune. Gangretningen for retningsfeltet fremhævet

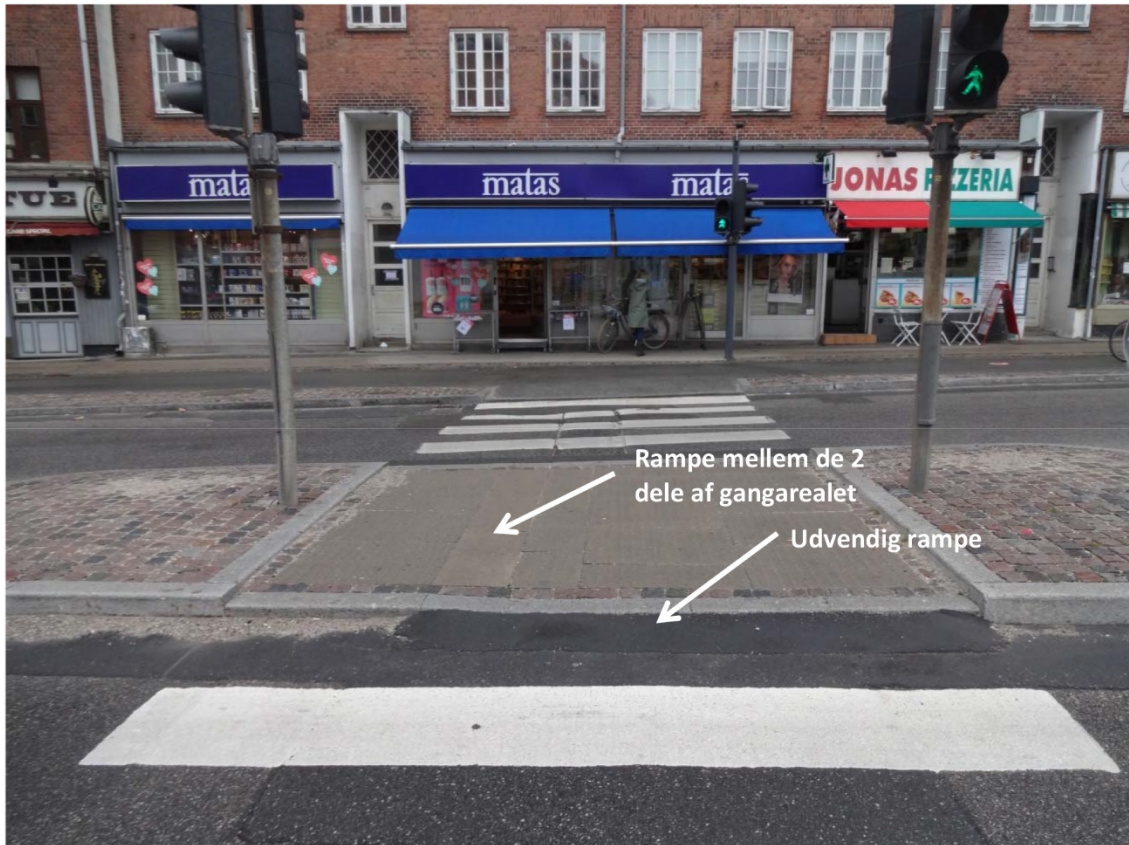
Løsning hvor højdeforskellen mellem kørebane og retningsfelt er fordelt over en lille udvendig rampe ud for 0-kantstenen og en kort rampe mellem de 2 dele af hellen.

Figur 3.5 Frederikssundsvej, Københavns Kommune

Godt	Kunne være bedre
Korrekte hældninger og kantstensopspring	Der er ikke arbejdet med farvekontrast på de taktile elementer

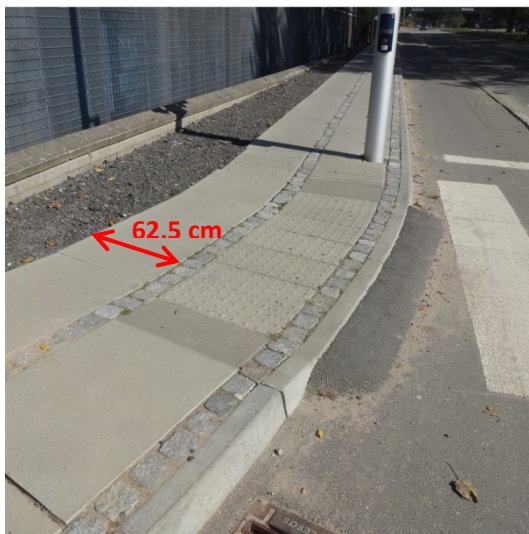
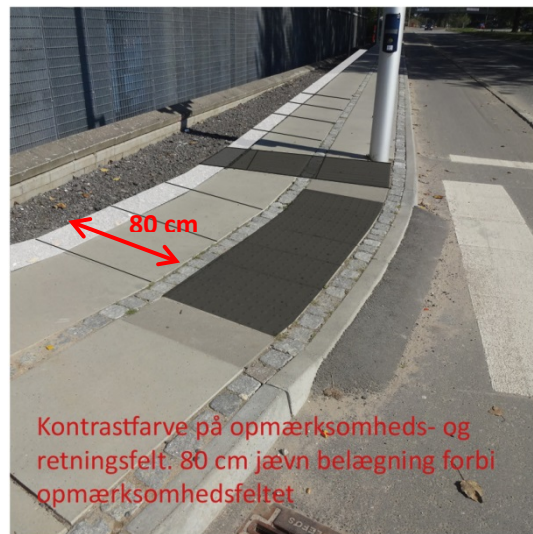
Figur 3.6 Gellerup, Aarhus Kommune - forbedringsforslag

Godt	Kunne være bedre
Taktile felter og retningsfelter korrekt placeret	Ingen farvekontrast
	Kun en flisebredde bag opmærksomhedsfeltet

Frederikssundsvej, Københavns Kommune Eksempel på løsning med kombirampe, dvs at rampen er placeret dels i gangarealet, dels som en asfaltrampe i kørebanen.

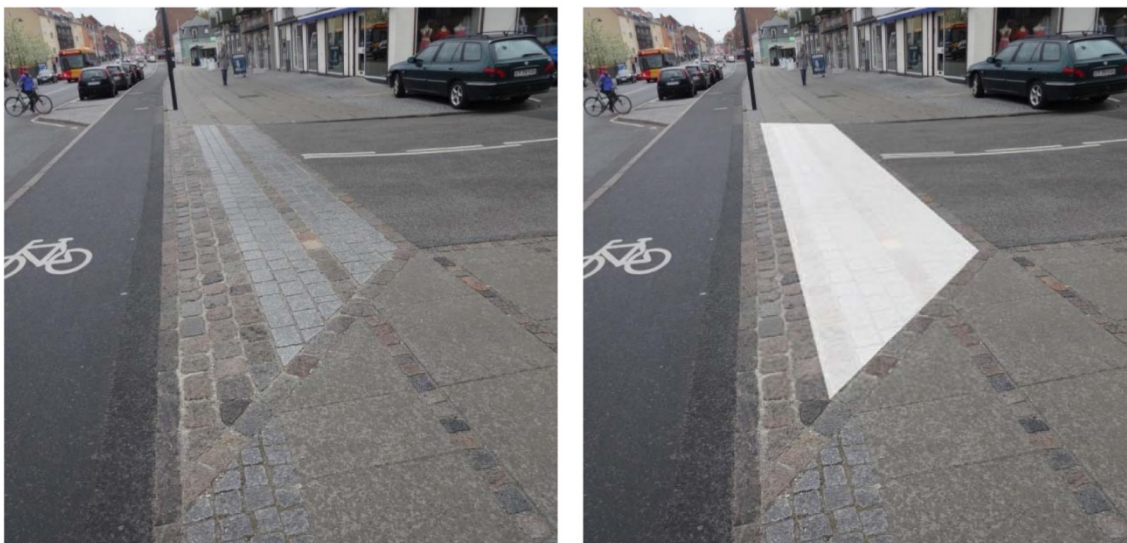
Figur 3.7 Søborg Hovedgade, Gladsaxe Kommune

Godt	Kunne være bedre
Jævn belægning i samlet bredde på ca. 1 m	Gangbanen burde trækkes gennem overkørslen i fuld bredde. Der er ikke 80 cm sammenhængende jævn belægning

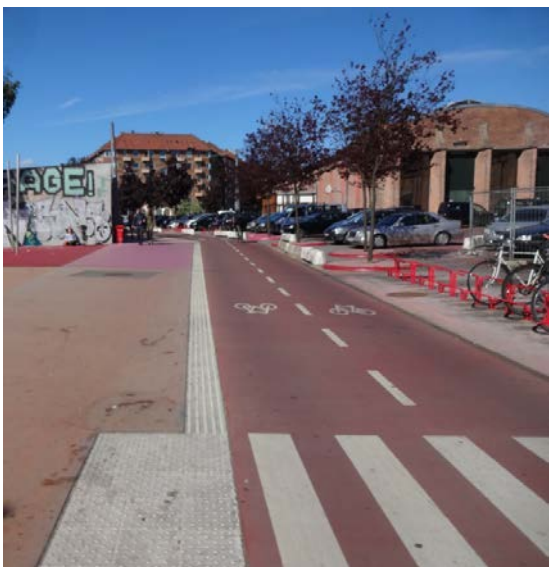
Figur 3.8 Delt sti, Superkilen

Godt	Kunne være bedre
Afgrensning mellem gang- og cykelareal udført med termoplast-ledelinje	Efter 2013-vejledningen burde der være niveauforskel ud for en del af fodgængerfeltet.
	Der mangler retningsfelter

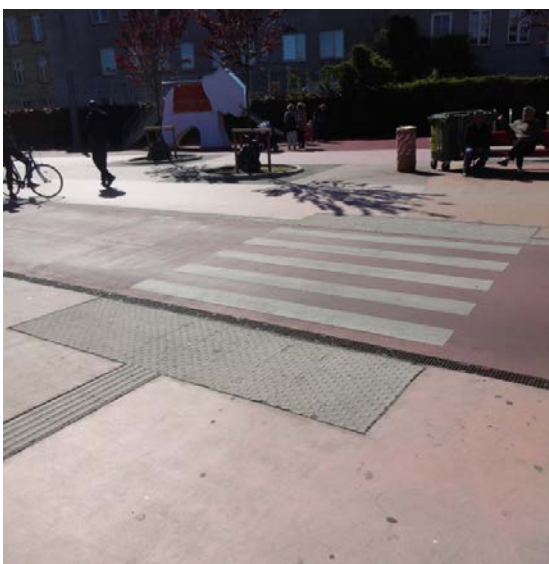
Figur 3.9 Delt sti, Superkilen

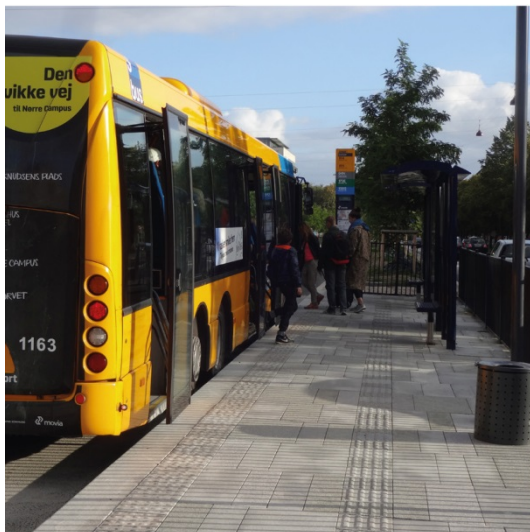
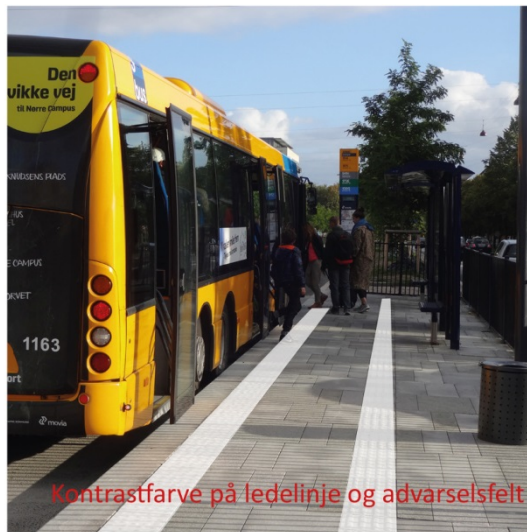
Figur 4.1 Stoppested ved Nørre Campus, forbedringsforslag

Godt	Kunne være bedre
17 cm høj kantsten	Utilstrækkelig farvekontrast på ledelinje og advarselsfelt langs kantsten
God bredde omkring ind- og udstigning	
Ledelinje og advarselsfelt langs kantstenen (anbefales ikke ved almindeligt busstoppested)

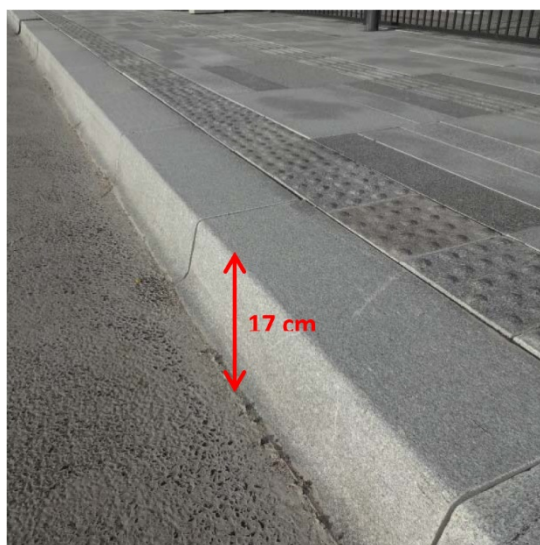
Figur 4.2 17 cm kantsten ved Nørre Campus

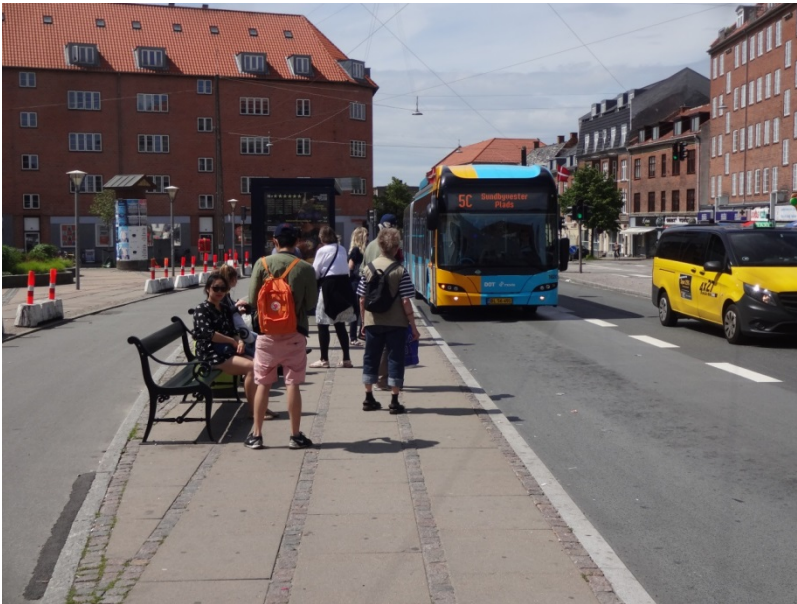
Figur 4.3 Stoppested på Brønshøj Torv, Københavns Kommune

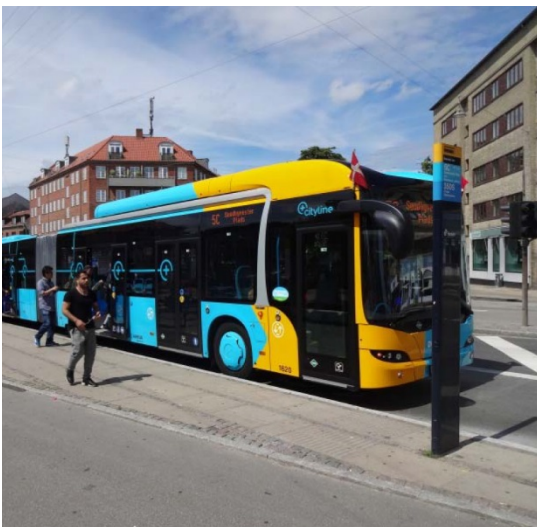
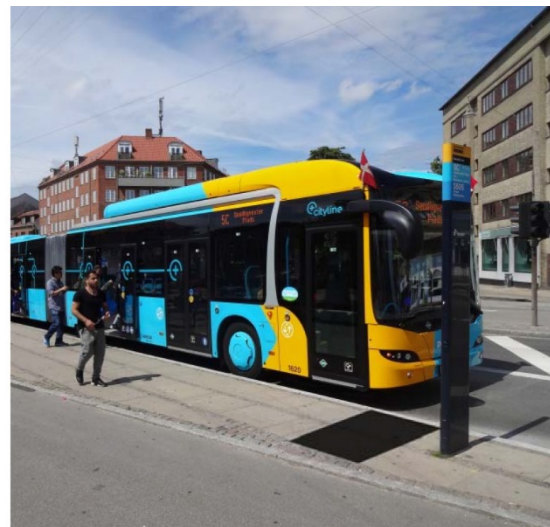
Figur 4.4 Stoppested på Brønshøj Torv, Københavns Kommune, forbedringsmulighed

Godt	Kunne være bedre
Siddemulighed med ryg- og armlæn	Kontrastfarve mangler på retnings- og opmærksomhedsfelt

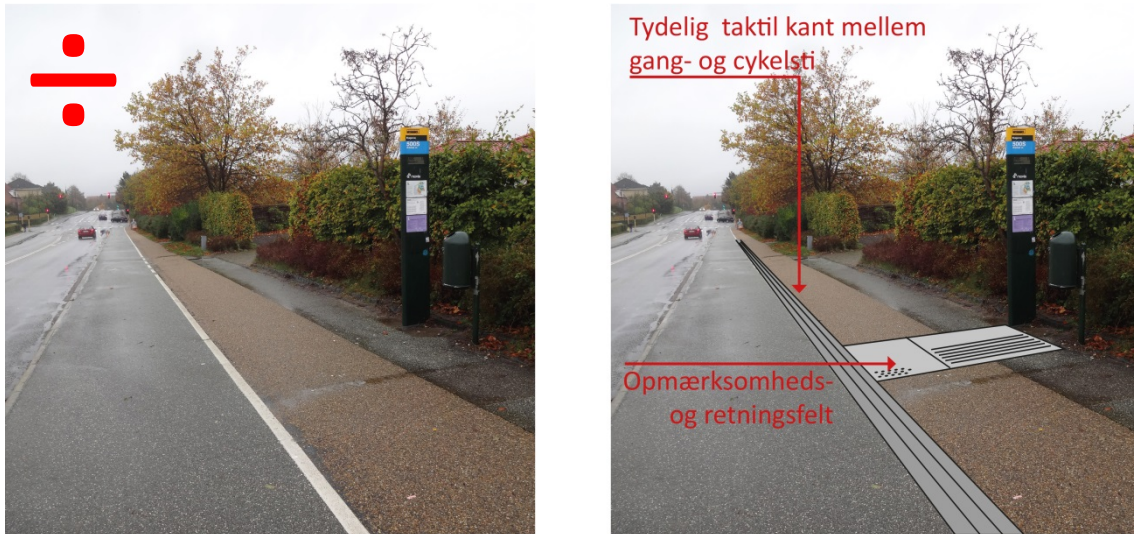
Figur 4.5 Stoppested ved delt sti - forbedringsforslag

Godt	Kunne være bedre
Tydelig farveforskel mellem cykel- og gangareal	Taktilmarkeringer ved stoppested mangler
	Siddemulighed og evt. læskærm mangler
	Taktil afgrænsning mellem cykel- og gangareal mangler

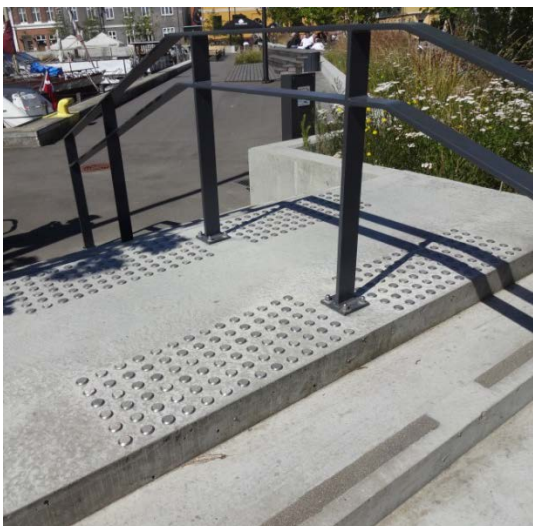
Figur 5.1 Trappeanlæg i Fredericia C, Fredericia Kommune

Godt	Kunne være bedre
Ramper og trapper med opmærksomhedsfelter naturligt indpasset i et klimasikringsprojekt	Opmærksomhedsfelt bør dække hele trappens bredde og er ikke dybt nok (bør være 80-90 cm)
	Håndlisten er ikke korrekt udført, idet der mangler et vandret stykke ved bunden af trappen.

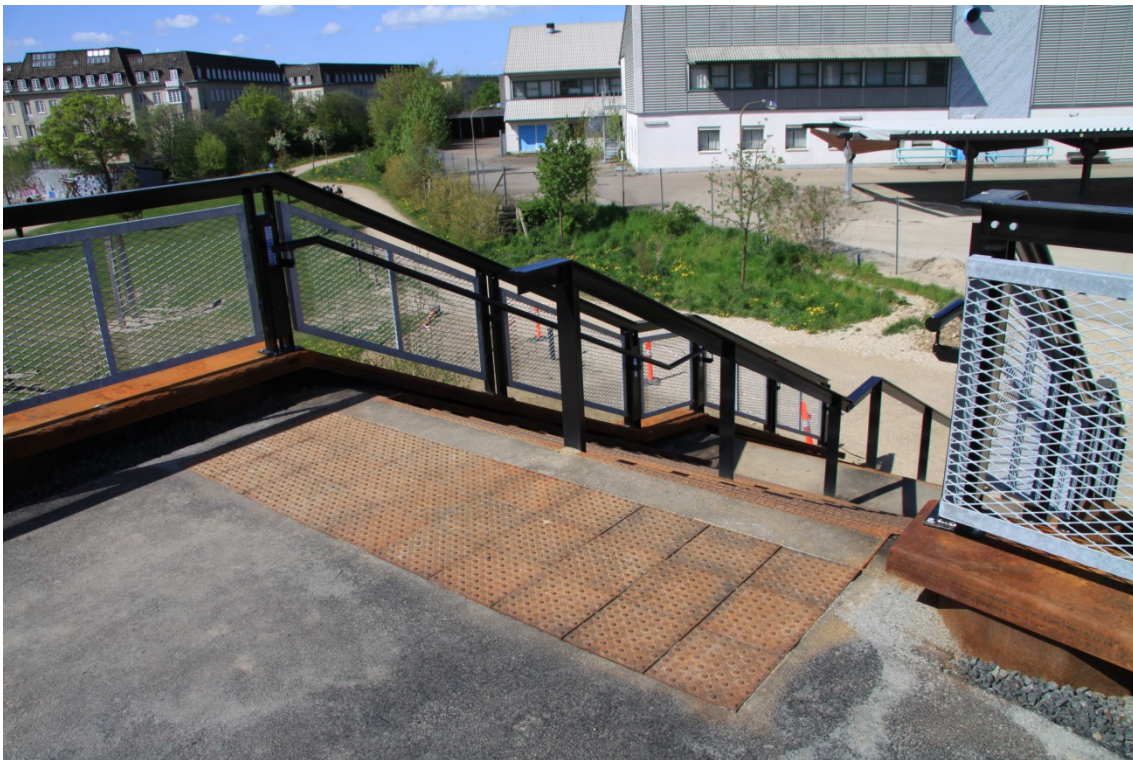
Figur 5.3 Trappeanlæg ved bro over metroen, Frederiksberg Kommune

Godt	Kunne være bedre
Opmærksomhedsfelt ved toppen af trappe. Materialevalg spiller sammen med omgivelserne.	Håndliste er ikke gribevenlig

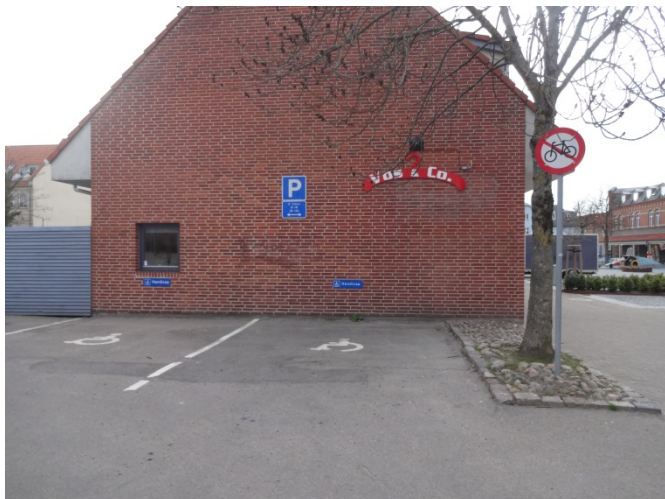
Figur 6.1 Parkeringsplads i Haslev, Faxe Kommune

Godt	Kunne være bedre
Korrekt dimensionerede pladser, jævn belægning	Der kunne med fordel være et fortov langs bygningen, så man ikke tvinges ud på kørebanen eller gennem den ujævne belægning.
Fornuftig placering tættest ved målet (til højre i billedet)

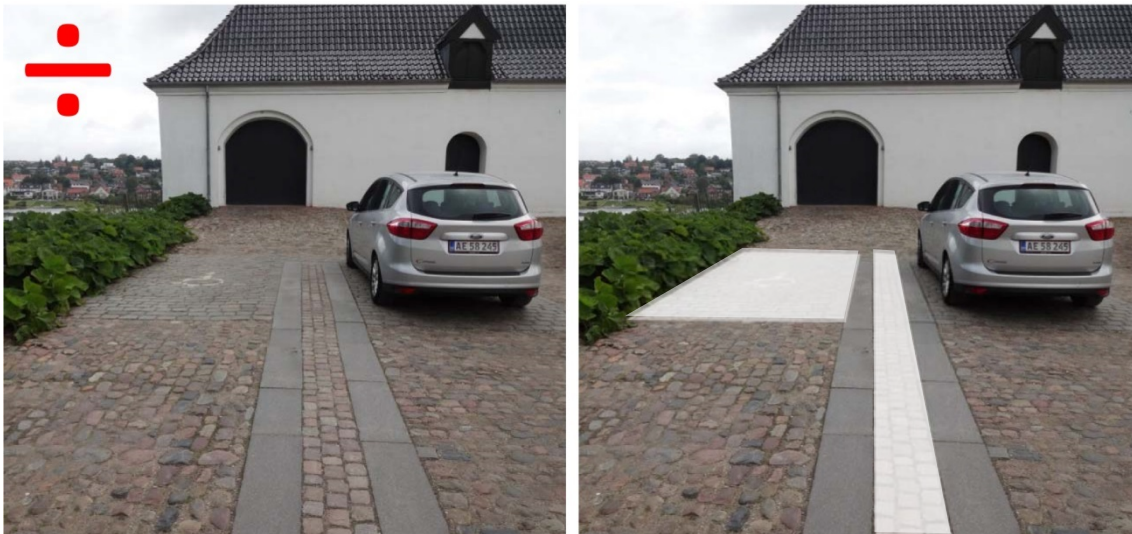
Figur 6.2 Parkeringsplads ved Koldinghus, Kolding Kommune

Godt	Kunne være bedre
God plads omkring pladsen	Meget ujævn belægning ved udstigning og adgangsvej
	Skilt mangler

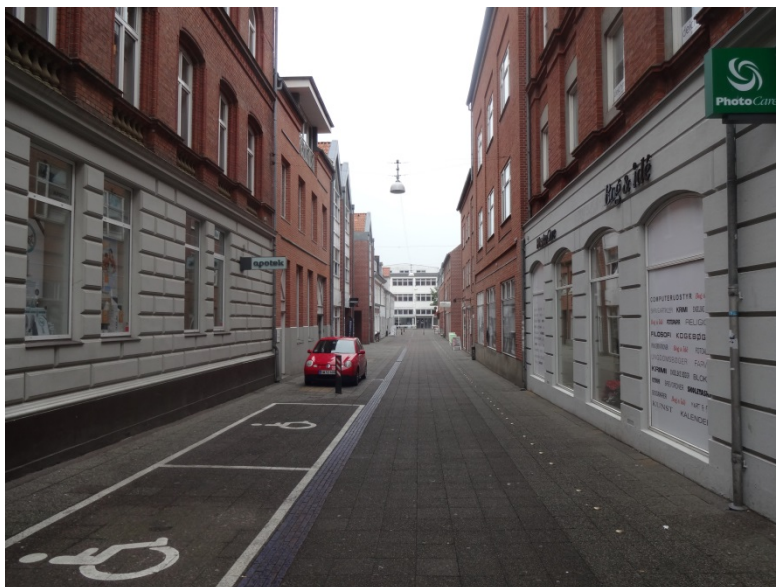
Figur 6.3 Gråbrødregade, Kolding

Godt	Kunne være bedre
Jævn belægning, tydeligt markeret plads, dog mindre end 2,5 m	
Niveaufrit hele vejen rundt om pladsen i svagt trafikeret gade

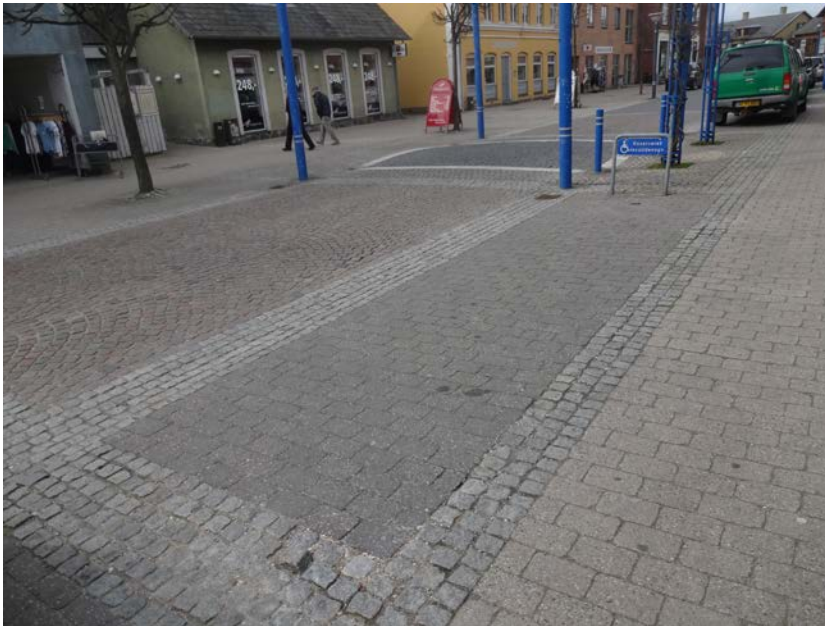
Figur 6.4 Jernbanegade, Haslev

Godt	Kunne være bedre
Pladsen korrekt dimensioneret med niveaufri adgang	En del ujævne belægninger umiddelbart omkring pladsen.
	Handicapsymbol mangler på belægning
