Tilstandsrapporter

Mellemtoften Sidevej til venstre

Tilstandsrapport

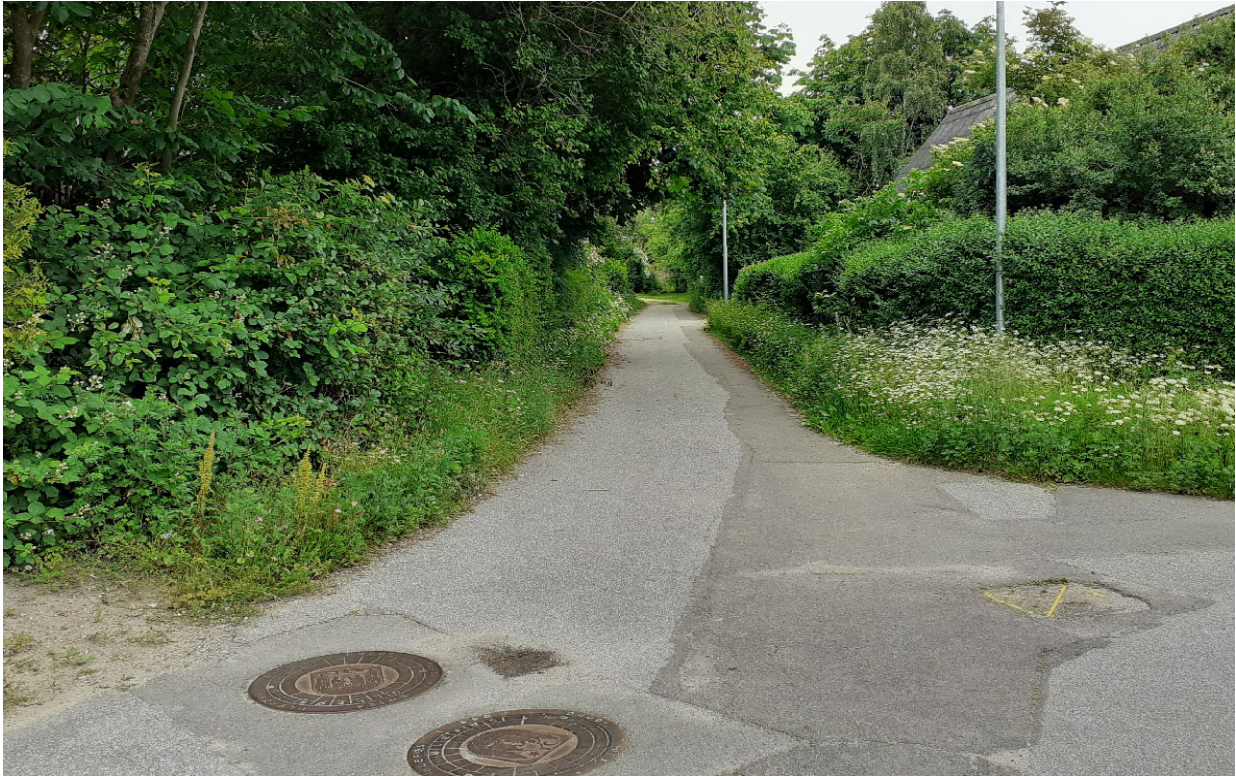
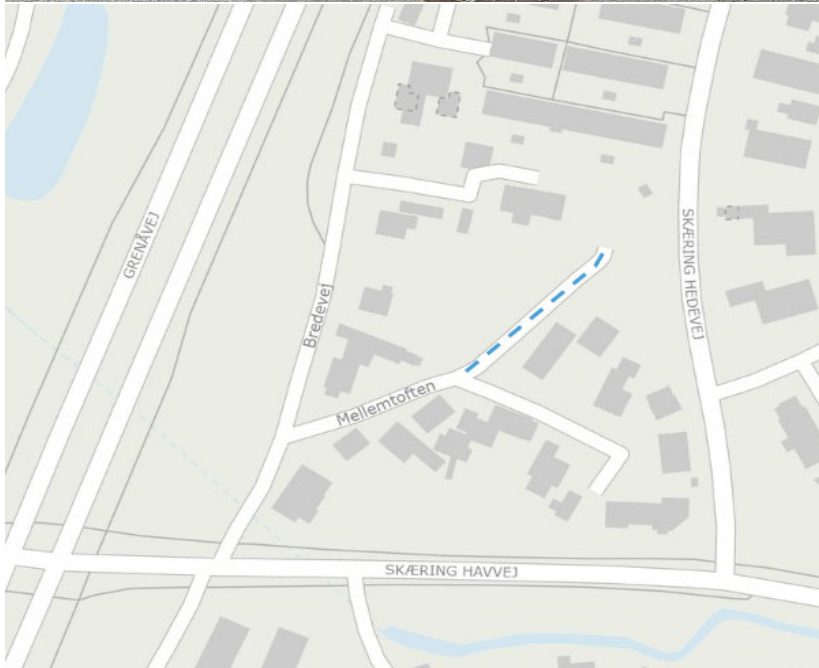
Vejnavn	Mellemtoften Sidevej til venstre
Vejnr.	7515409.1
Start ved	Mellemtoften
Beskrivelse af vejanlægget	Vej mod nordøst fra Mellemtoften. Græsrabat i begge vejsider.
Resultat	Kan vejanlægget nedklassificeres i dets nuværende stand: <input type="checkbox"/> Ja <input checked="" type="checkbox"/> Nej Er der konstateret trafikfarlige forhold: <input type="checkbox"/> Ja <input checked="" type="checkbox"/> Nej Evt. andre forhold, som må udbedres før nedklassificering <input type="checkbox"/> Ja <input checked="" type="checkbox"/> Nej
Noter	Retablering efter ledningsgrave - er der løbende sager: <input checked="" type="checkbox"/> Ja <input type="checkbox"/> Nej <i>Oplysninger om konstaterede trafikfarlige forhold eller andre forhold, som må udbedres før nedklassificering, og forventet tidspunkt for istandsættelse.</i> Retablering efter ledningsgrave -skal færdiggøres med fortandingsfræsning og slidlag. Vejen skal have nyt slidlag. <u>Aarhus Kommunes kommentar:</u> Vej får nyt asfaltslidlag efteråret 2022.
