Vesterbro Torv og de omkringliggende veje

Orienteringsmøde, tirsdag den 14.01.2025

Vision - fra trafikrum til blågrønt byrum

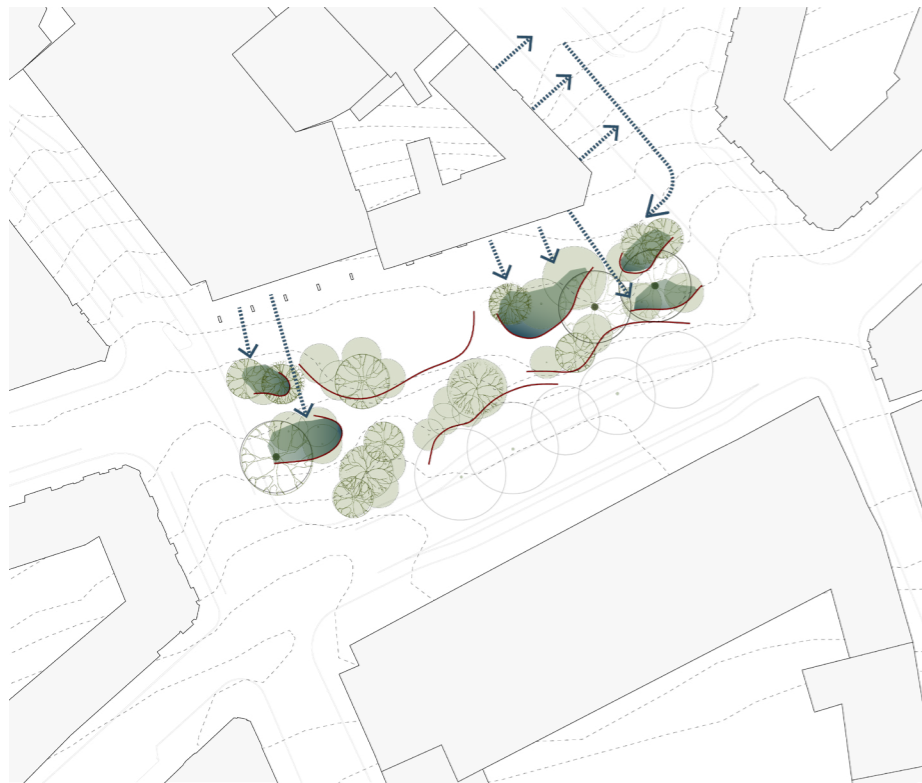
Hverdagsregn, 2-årshændelse
Bedene er fyldte

Vandets vej på Torvet

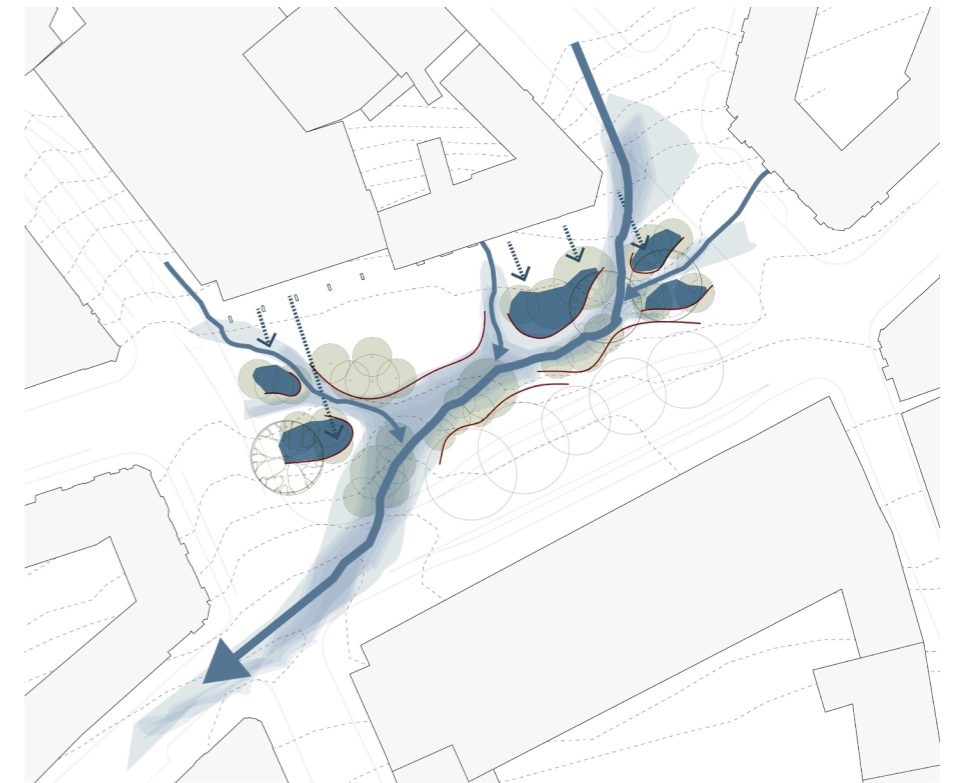
Skybrudshændelser:
Bedene er fyldte og store mængder vand ledes videre på tværs

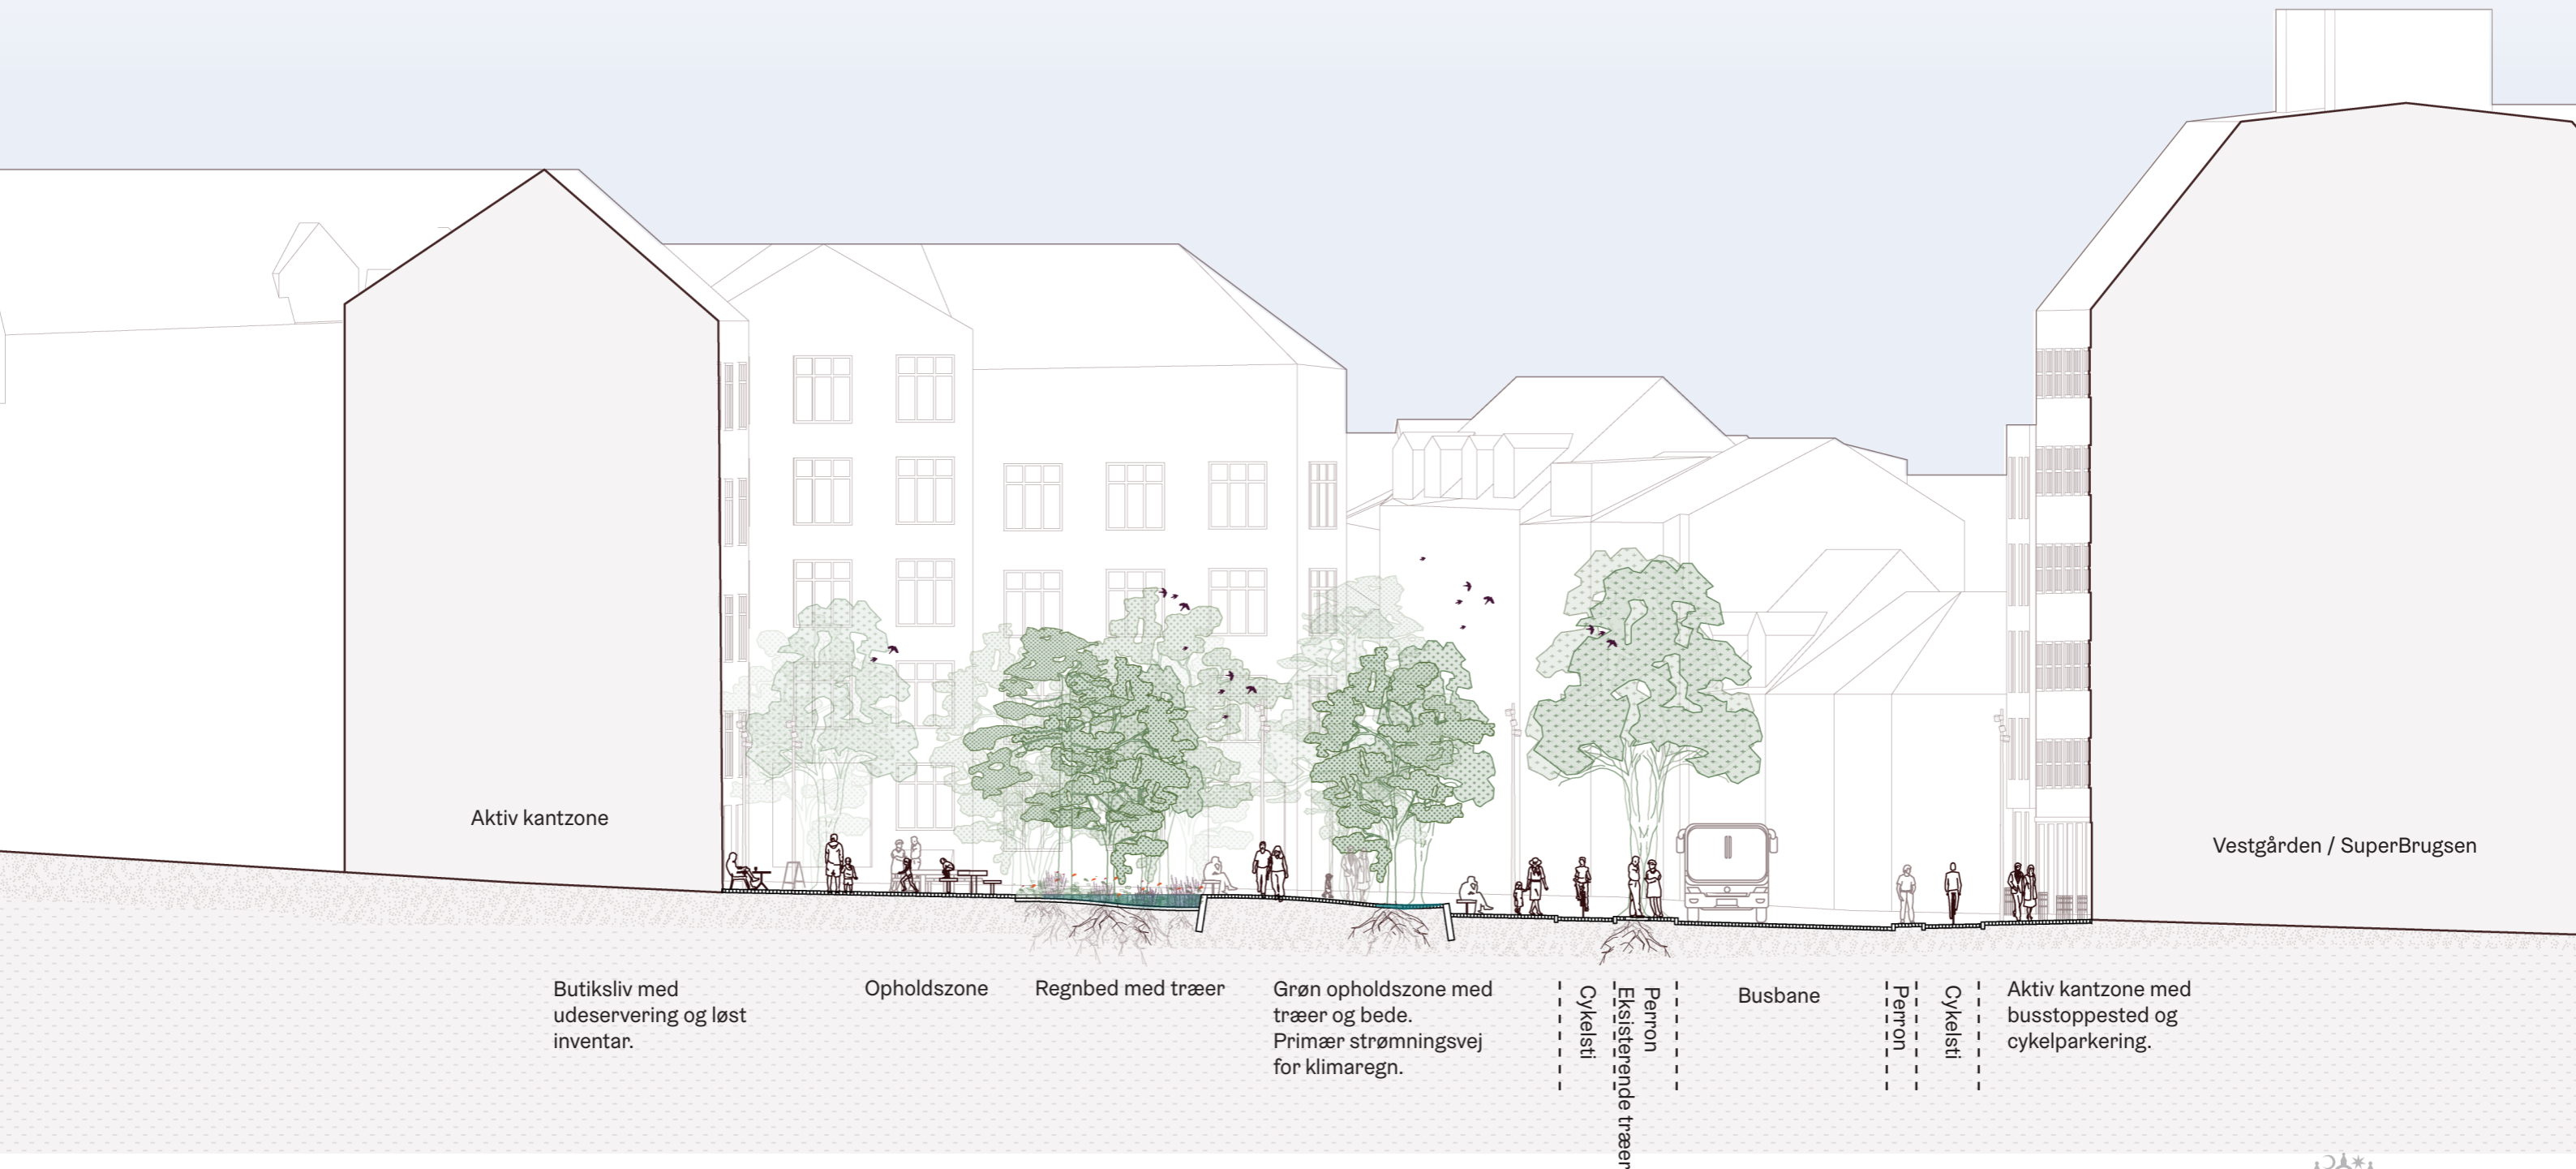
Vesterbro Torv - tværsnit

- Snit øst

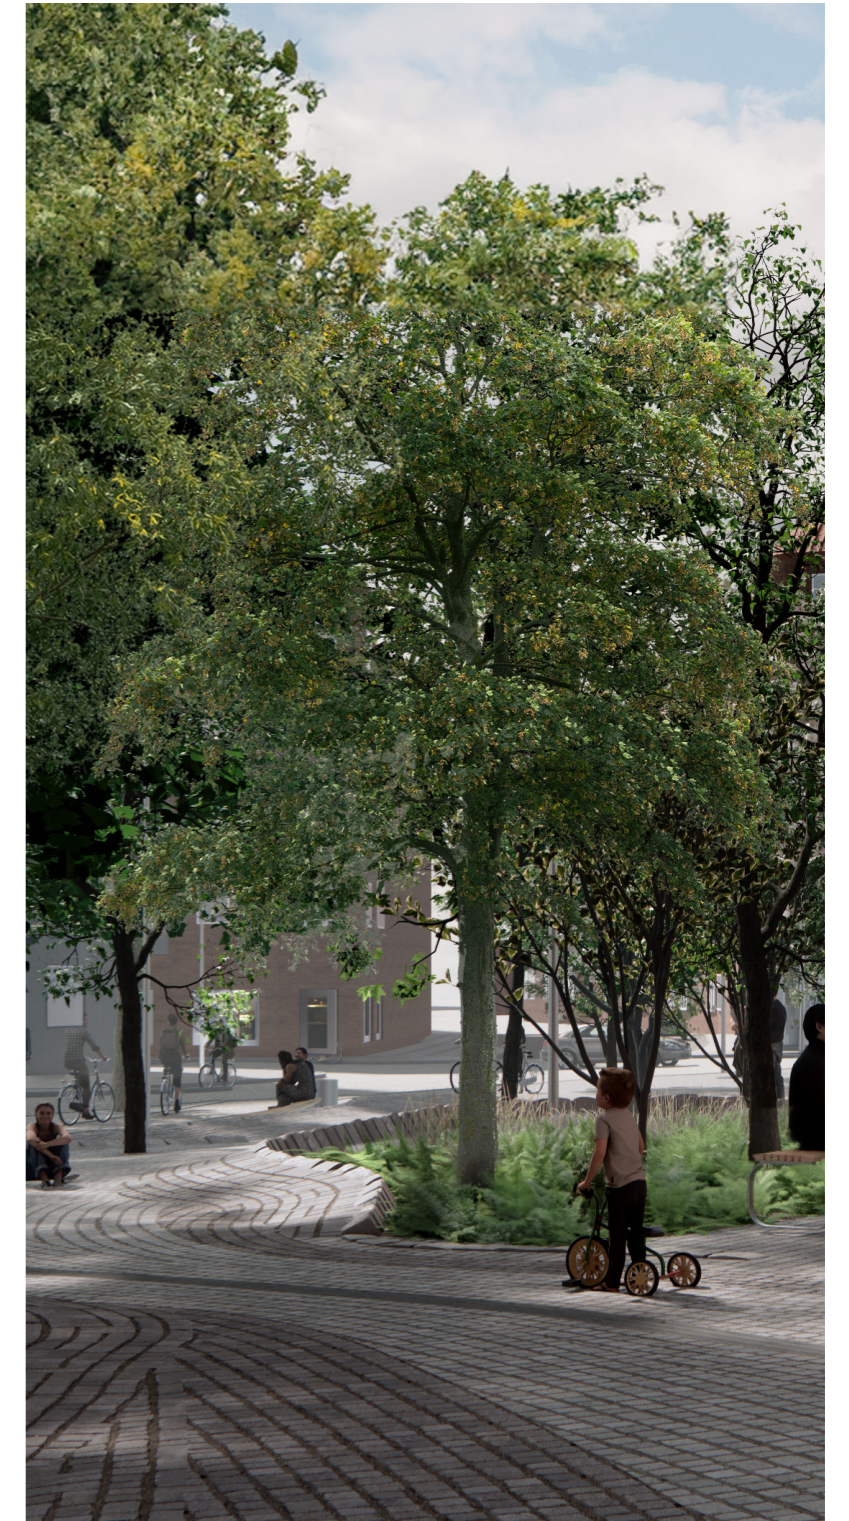
Forhøjet kantafslutning på regnbede.

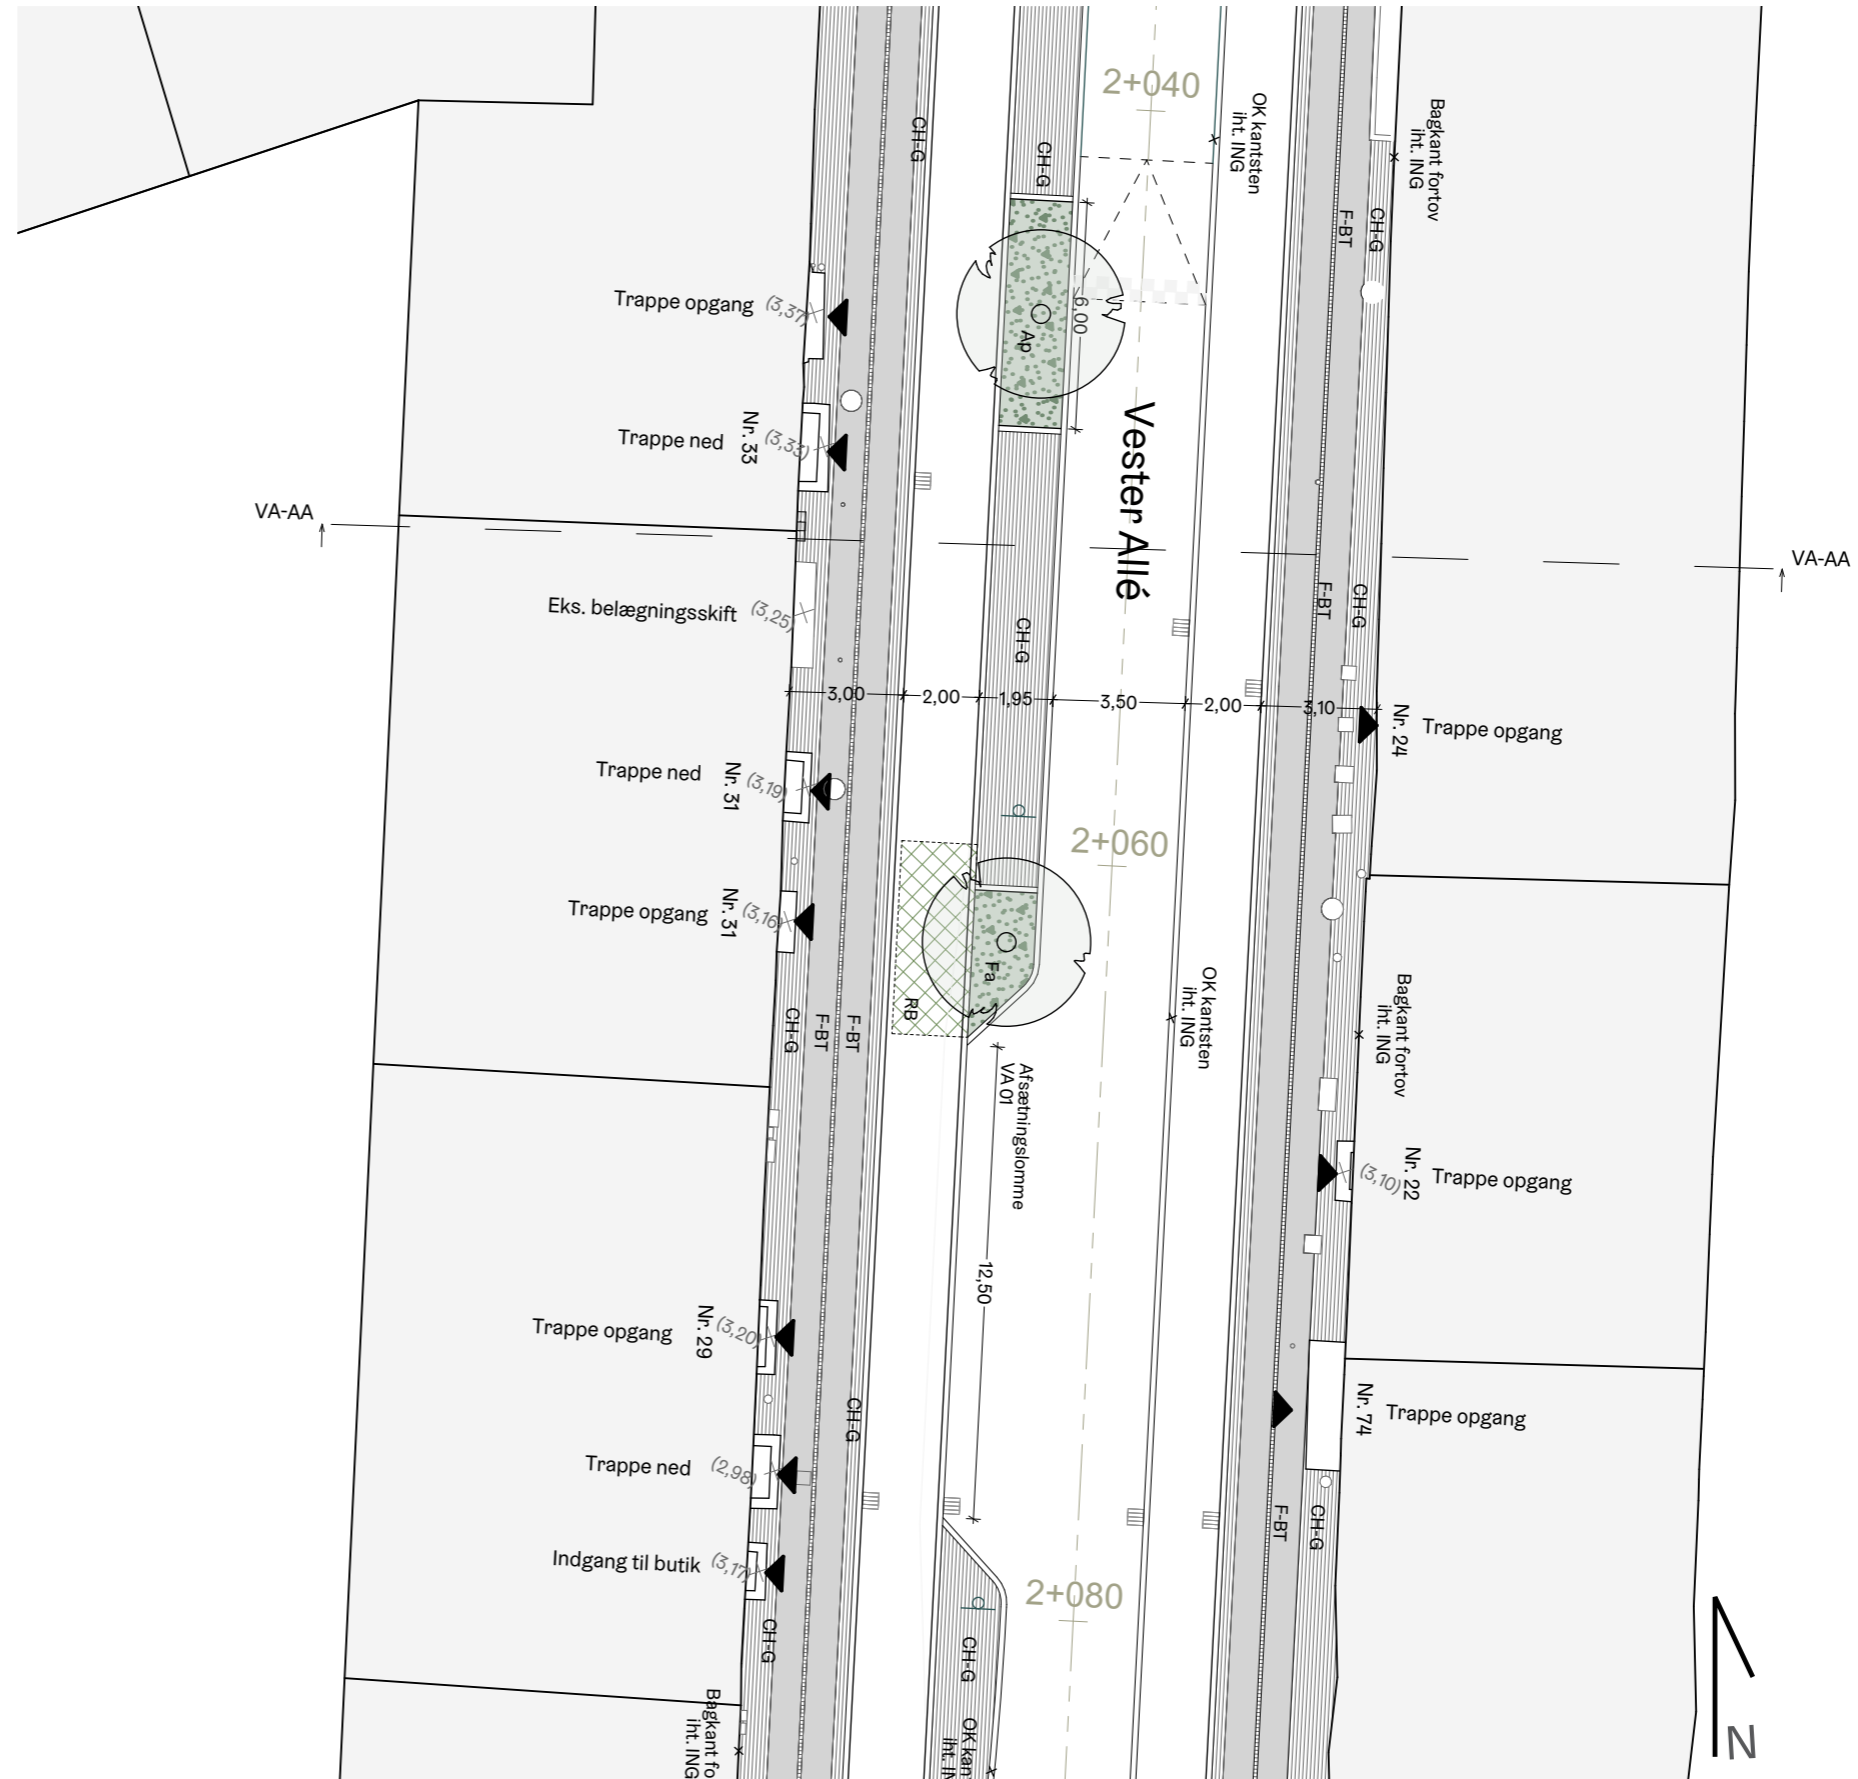
Vester Allé

- Ensrettet for biltrafik nordgående retning
- Nye cyklestier i begge retninger
- Nye fortove
- Nye afsætningspladser
- Nye vejtræer
